# Asbestinventarisatetest

Boomgaardstraat 207/201, 2018 Antwerpen

Attestnummer : **20250915-000245.000**

Uitgegeven op : **15.09.2025**

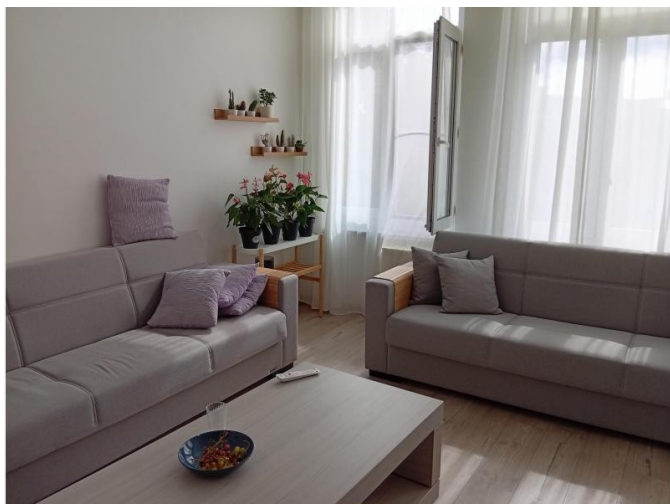
## Fiche 3: Pleisterwerk muren

Geen asbest

Overzichtsfoto

Detailfoto

| # | Type | Referentie | Resultaat |
|---|---|---|---|
| 3.1 | Mengmonster | P1 | Geen asbest |

| Bindmiddel van materiaal | Gips - kalk |
| Gebondenheid op basis van bindmiddel | Niet-hechtgebonden |
| Hoeveelheid (oppervlakte - dikte - aantal) | • 180,00 m <sup>2</sup> - 2,00 cm - 1 stuk |
