# Asbestinventarisatetest

Sint-Lambertusstraat 101/201, 2600 Antwerpen

Attestnummer : **20250903-000358.000**

Uitgegeven op : **03.09.2025**

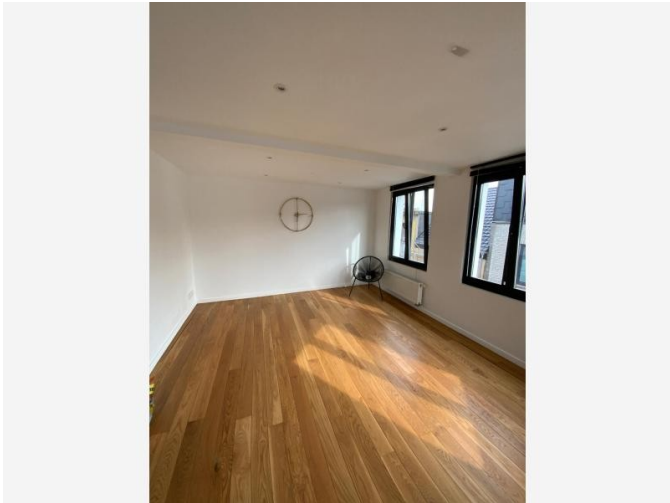
Vrije foto

Deze woning werd volledig gerenoveerd. Tijdens het plaatsbezoek werden geen asbesthoudende materialen teruggevonden.

| Identificatiemethode | Vaststelling & expertise (niet-asbestverdacht) |
