# Asbestinventarisatetest

Brederodestraat 6/201, 2018 Antwerpen

Attestnummer : 20231019-000055.000

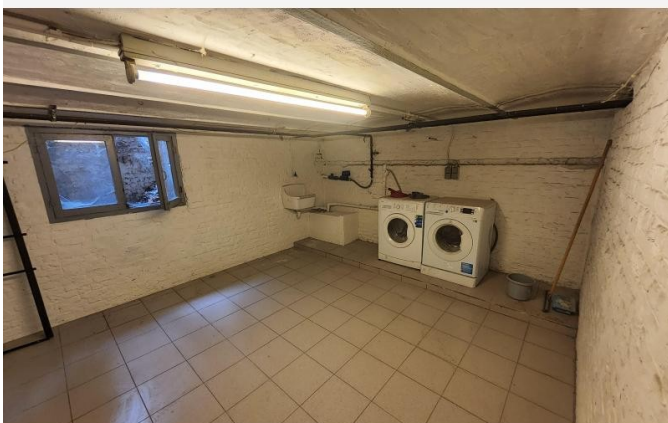
Vrije foto

Bij het appartement is er een kelder genummerd op het plan nummer 3. De binnenmuren bestaan hier uit blote wit geschilderde bakstenen met betonnen gewelven.

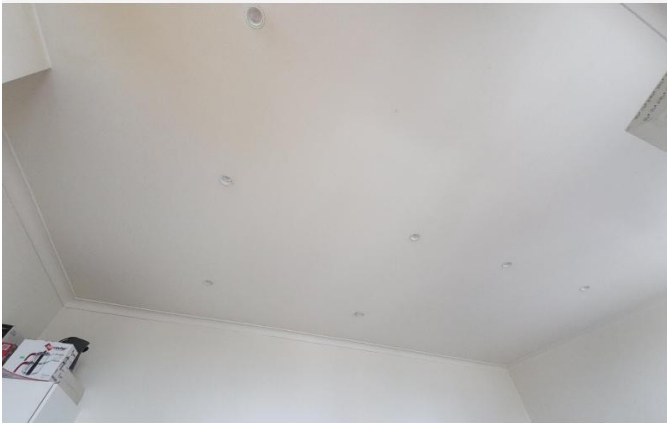
Vrije foto

Het plafond in het appartement bestaat voornamelijk uit gyproc. Mogelijks kan er hierachter nog ouder bouw materiaal zitten. Wanneer de volgende renovatie destructief is is er een mogelijkheid om dit verder te controleren. Vermoedelijk zal er achter het valsplafond nog ouder pleisterwerk zitten. Wat hetzelfde resultaat zal hebben als bij het gelijkvloers (niet-asbesthoudend).

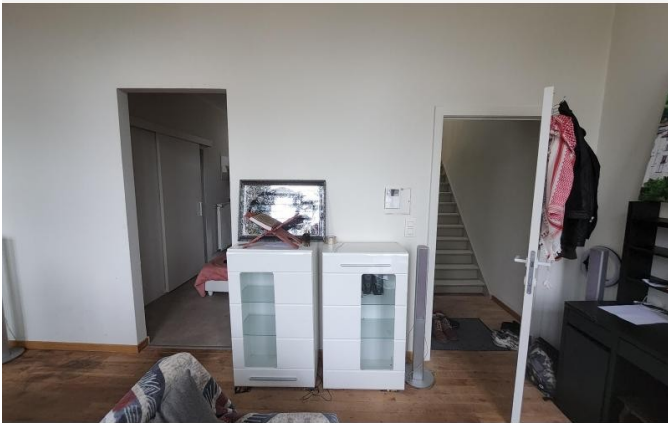
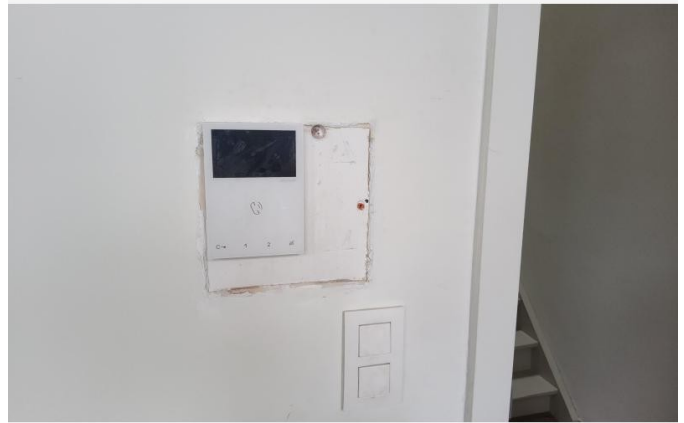
## Fiche 6: Pleisterwerk muren

Geen asbest

| # | Type | Referentie | Resultaat |
|---|---|---|---|
| 6.1 | Mengmonster | Staal 1 | Geen asbest |

| Beschrijving | Pleisterwerk muren |
| Bindmiddel van materiaal | Gips - kalk |

| Gebondenheid op basis van bindmiddel | Niet-hechtgebonden |
| Hoeveelheid (oppervlakte - dikte - aantal) | <ul style="list-style-type: none"> <li>• 90,00 m<sup>2</sup> - 3,00 cm - 1 stuk</li> </ul> |
| Opmerking | Op heden is het appartement volledig gerenoveerd in de periode van 2023. Zogoed als al het pleisterwerk is recent van 2023. |
