# Asbestinventarisatetest

Lange Kongostraat 49/302, 2060 Antwerpen

Attestnummer : **20231015-000071.000**

## Zone 1: Hoofdgebouw

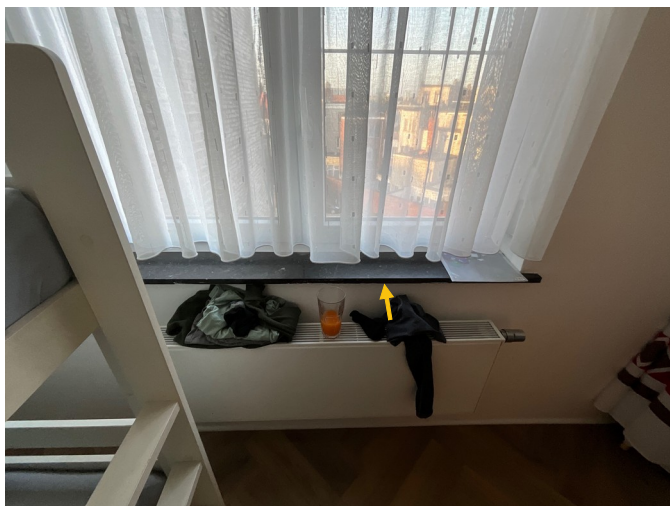
Vrije foto

Bevat vermoedelijk asbesthoudende materialen.

| Primaire drager | Wandopening verticaal (raam, deur, ...) |
| (Asbest)materiaal | Deksteen, muurkap - Vol |
| Bindmiddel | Cement |
| Gebondenheid bindmiddel | Hecht |

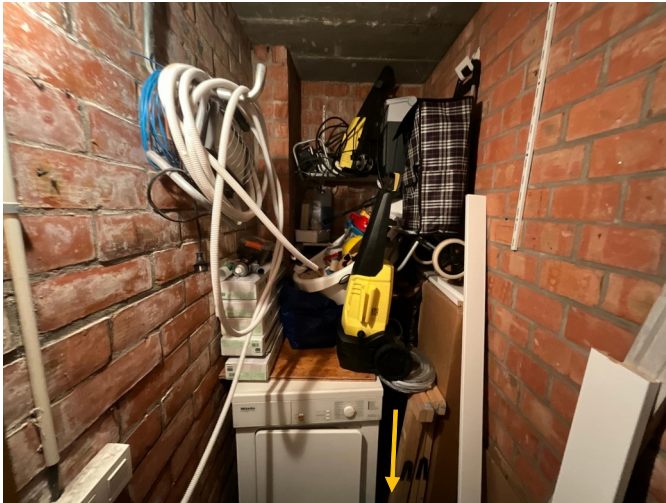
Vrije foto

Bevat vermoedelijk asbesthoudende materialen.

| Primaire drager | Vloer |
| (Asbest)materiaal | In-situ afwerkingslagen - Lijm laag |
| Bindmiddel | Lijm |
| Gebondenheid bindmiddel | Hecht |

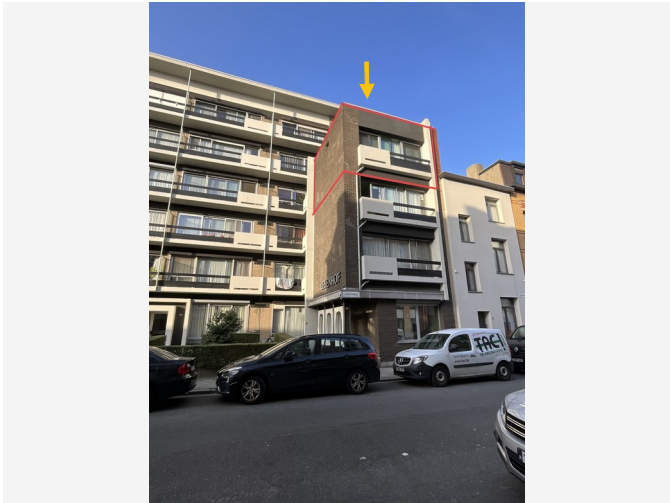
Vrije foto

Bevat vermoedelijk asbesthoudende materialen.

| Primaire drager | Plat dak |
| (Asbest)materiaal | Dak- en gevelbekleding - Roofing |
| Bindmiddel | Bitumen (roofing, teer, asfalt) |
| Gebondenheid bindmiddel | Hecht |

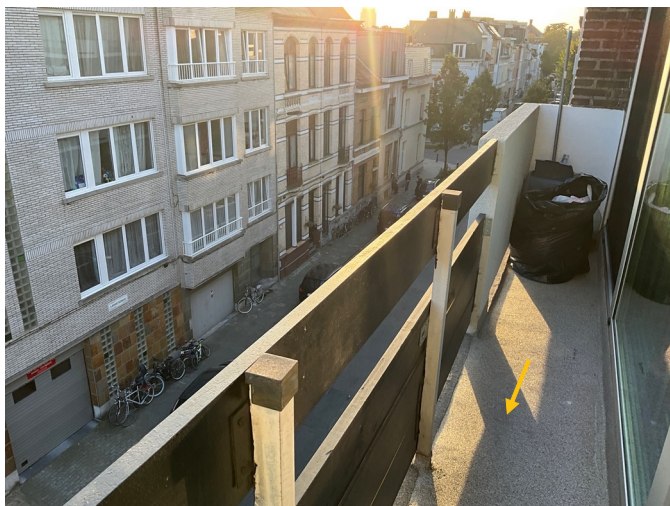
Vrije foto

Bevat vermoedelijk asbesthoudende materialen.

| Primaire drager | Vloer |
| (Asbest)materiaal | In-situ afwerkingslagen - Lijm laag |
| Bindmiddel | Lijm |
| Gebondenheid bindmiddel | Hecht |

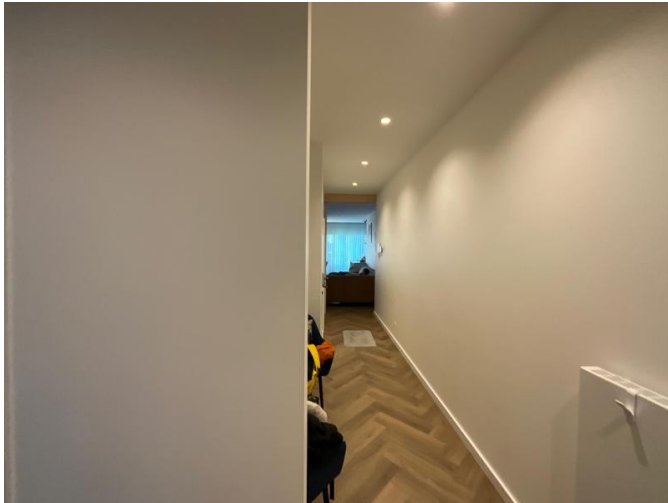
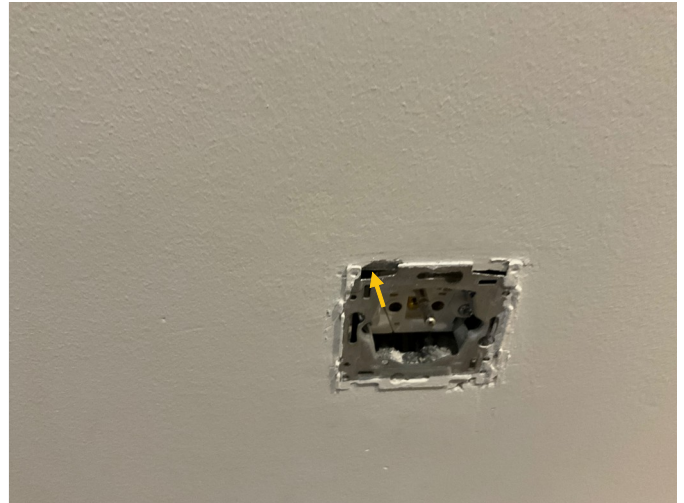
## Fiche 6: Pleisterwerken

Geen asbest

| # | Type | Referentie | Resultaat |
|---|---|---|---|
| 6.1 | Mengmonster | 1 | Geen asbest |

| Beschrijving | Pleisterwerken |
| Primaire drager | Binnenwand |
| Bindmiddel van materiaal | Gips - kalk |

| Hoeveelheid (oppervlakte - dikte - aantal) | <ul style="list-style-type: none"> <li>• 200,00 m<sup>2</sup> - 1,00 cm - 1 stuk</li> </ul> |

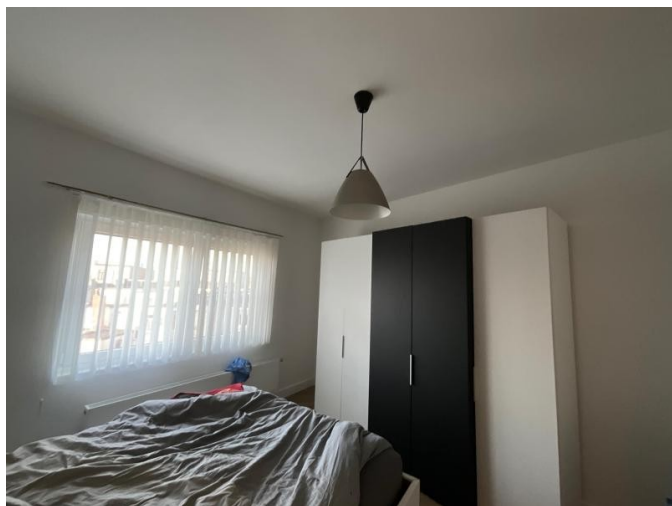
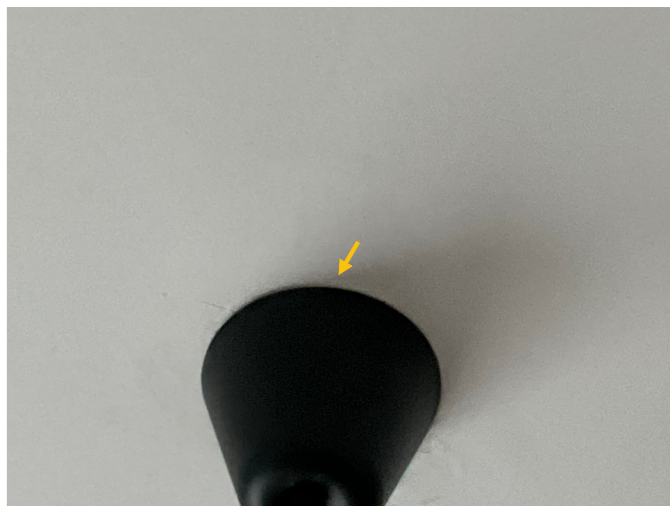
Geen asbest

| # | Type | Referentie | Resultaat |
|---|---|---|---|
| 7.1 | Mengmonster | 2 | Geen asbest |

| Beschrijving | Plafond slaapkamer en bureaulkamer |
| Primaire drager | Plafond |
| Bindmiddel van materiaal | Gips - kalk |

| Hoeveelheid (oppervlakte - dikte - aantal) | <ul style="list-style-type: none"> <li>• 100,00 m<sup>2</sup> - 1,00 cm - 1 stuk</li> </ul> |
