# Asbestinventarisatetest

Appelstraat 4A/01, 2140 Antwerpen

Attestnummer : 20251118-000141.000

Uitgegeven op : 18.11.2025

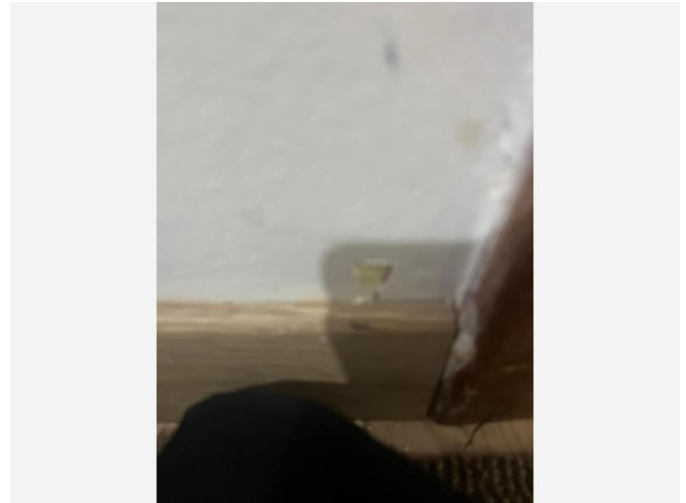
## Fiche 1: Pleisterwerk

Geen asbest

| # | Type | Referentie | Resultaat |
|---|---|---|---|
| 1.1 | Puntmonster | A4-01 | Geen asbest |

| Beschrijving | Pleisterwerk |
| Bindmiddel van materiaal | Gips - kalk |
| Gebondenheid op basis van bindmiddel | Niet-hechtgebonden |
| Hoeveelheid (oppervlakte - dikte - aantal) | • 50,00 m <sup>2</sup> - 0,10 cm - 1 stuk |

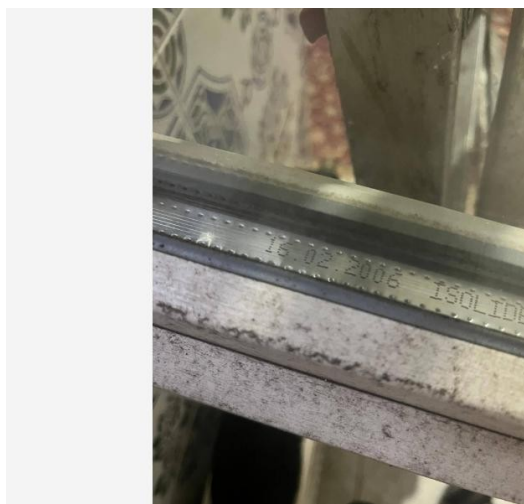
### Fiche 4: Afdicthingsmateriaal

| Beschrijving | Notitie | Terug te vinden op plannen |
|---|---|---|
| Fiche 4: Afdicthingsmateriaal | Vensters werden in 2006 gemaakt. Zie foto, | - |
