# Asbestinventarisatetest

Stuivekenskerkestraat 19/3, 2140 Antwerpen

Attestnummer : **20250115-000389.000**

**Asbestveilig** (maar mogelijk niet asbestvrij)

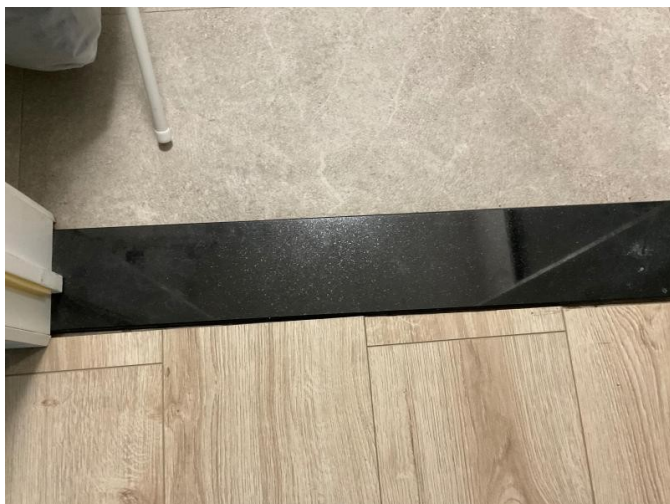
*Vrije foto*

De dorpels zijn van natuursteen.

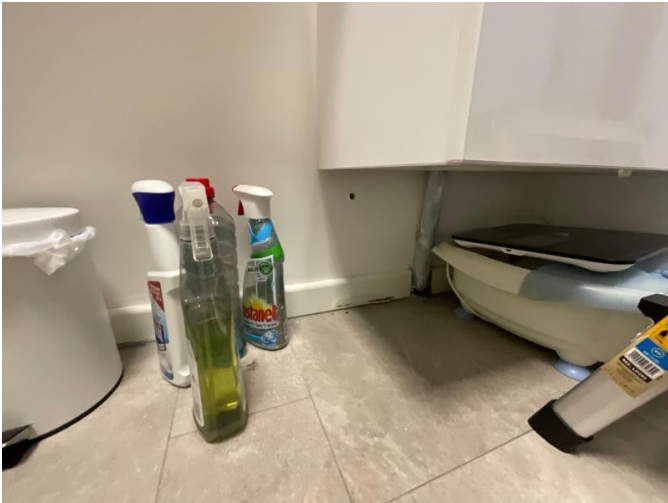
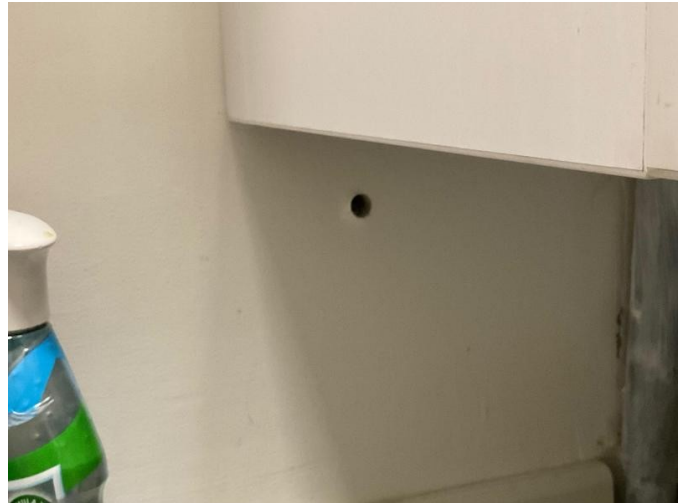
## Fiche 3: Pleisterwerk wanden

Geen asbest

| # | Type | Referentie | Resultaat |
|---|---|---|---|
| 3.1 | Mengmonster | 0.01 | Geen asbest |

| Beschrijving | Pleisterwerk wanden |
| Bindmiddel van materiaal | Gips - kalk |
| Hoeveelheid (oppervlakte - dikte - aantal) | • 300,00 m <sup>2</sup> - 1,00 cm - 1 stuk |

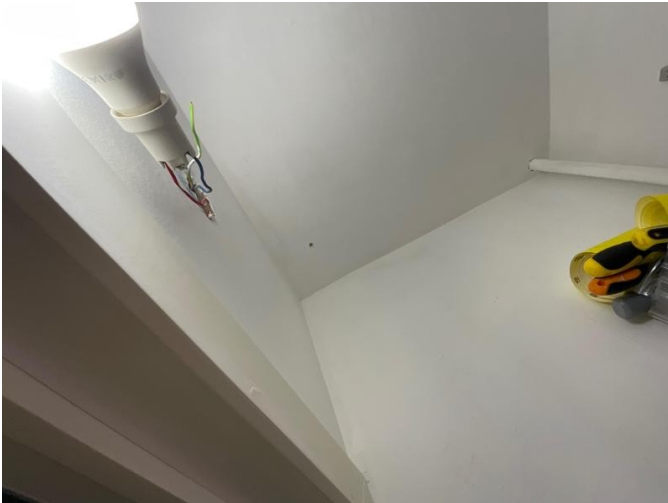
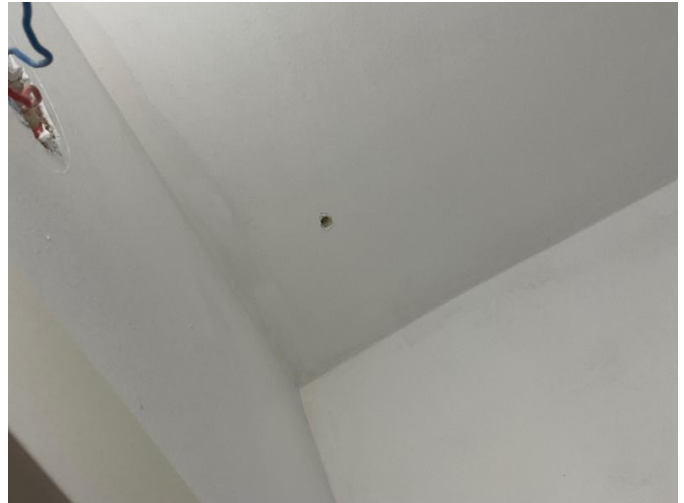
## Fiche 4: Pleisterwerk plafonds

Geen asbest

| # | Type | Referentie | Resultaat |
|---|---|---|---|
| 4.1 | Mengmonster | 0.02 | Geen asbest |

| Beschrijving | Pleisterwerk plafonds |
| Bindmiddel van materiaal | Gips - kalk |
| Hoeveelheid (oppervlakte - dikte - aantal) | • 90,00 m <sup>2</sup> - 1,00 cm - 1 stuk |
