# Asbestinventarisatetest

Vlaamsekunstlaan 66/001, 2020 Antwerpen

Attestnummer : **20250921-000104.000**

## Zone 1: Hoofdgebouw

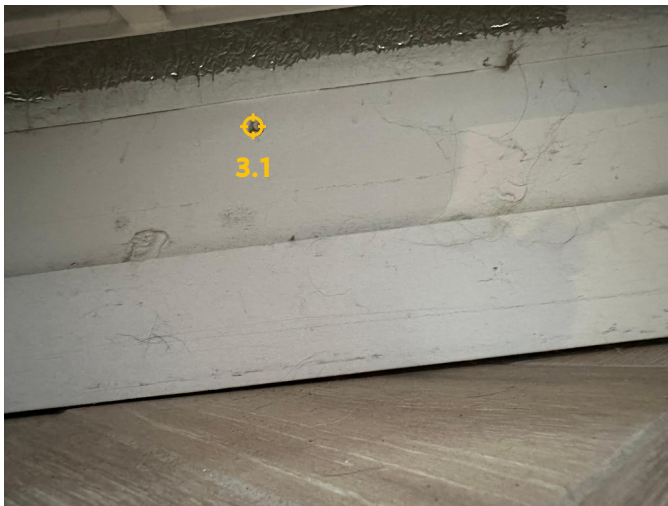
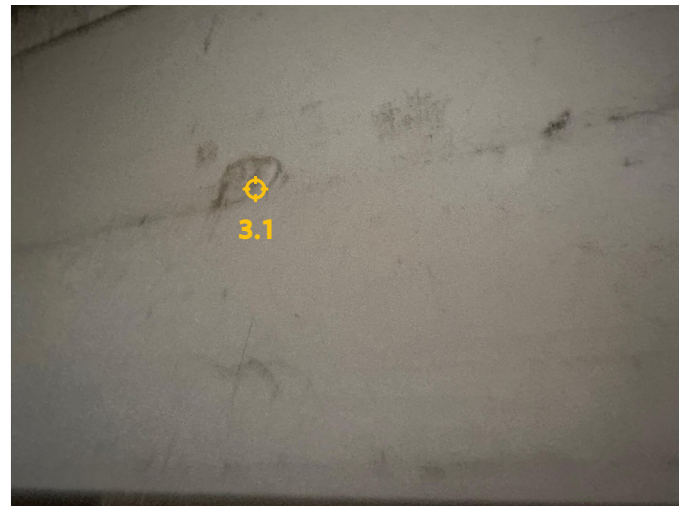
## Fiche 3: Pleisterwerk muur

Overzichtsfoto

Detailfoto

Geen asbest

| # | Type | Referentie | Resultaat |
|---|---|---|---|
| 3.1 | Mengmonster | MM01 | Geen asbest |

| Bindmiddel van materiaal | Gips - kalk |
| Gebondenheid op basis van bindmiddel | Niet-hechtgebonden |
| Opmerking | Geen precieze opmeting van de oppervlakte van de muren. Alle muren bevatten pleisterwerk. Plafonds bevatten gipsplaten. |
