# Asbestinventarisatetest

Saunierlei 68/Glv, 2620 Hemiksem

Attestnummer : 20230214-000555.000

Uitgegeven op : 14.02.2023

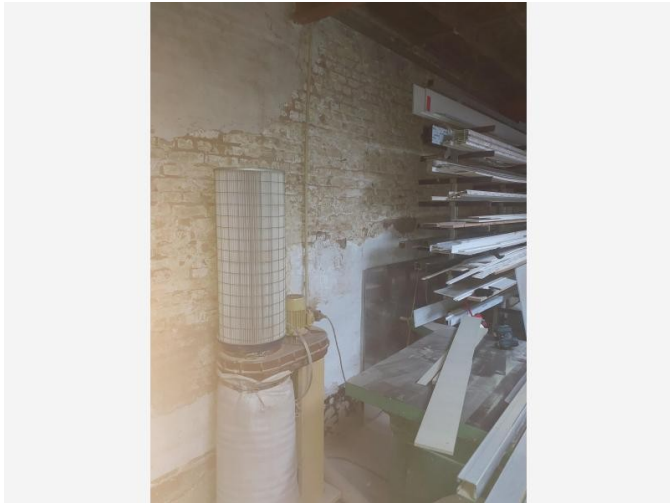
Overzichtsfoto

Geen asbest

| Beschrijving | Pleisterwerk muren |
| Bindmiddel van materiaal | Cement |

| Gebondenheid op basis van bindmiddel | Hecht |
