# Asbestinventarisatattest

Ivan Maquinaylei 46/3, 2100 Antwerpen

Attestnummer : **20250120-000194.000**

Uitgegeven op : **20.01.2025**

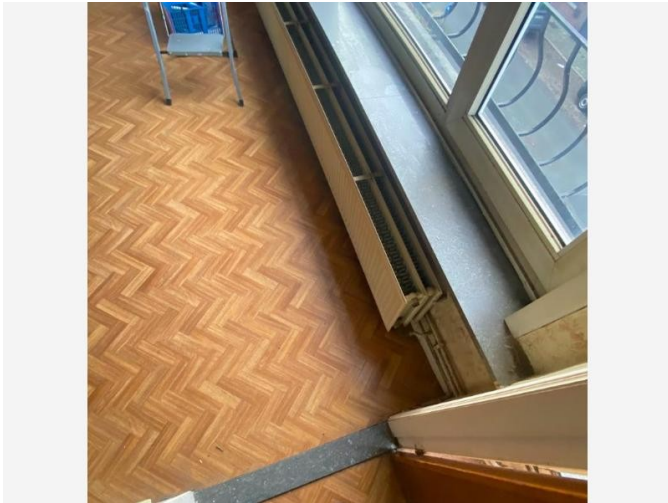
Vrije foto

PVC vinylzeil bevat geen asbest.
