Asbestinventarisatetest

Leeuwerikstraat 32/001, 2018 Antwerpen

Attestnummer : 20240228-000286.000

Uitgegeven op : 28.02.2024

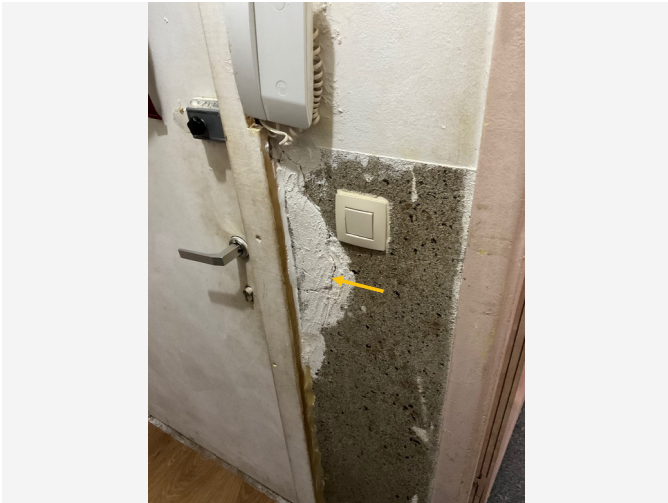
Overzichtsfoto

1. Stucadoor	Geen asbest	-
1.1 Code: Mm01	Mengmonster	-

Geen asbest

Conclusie

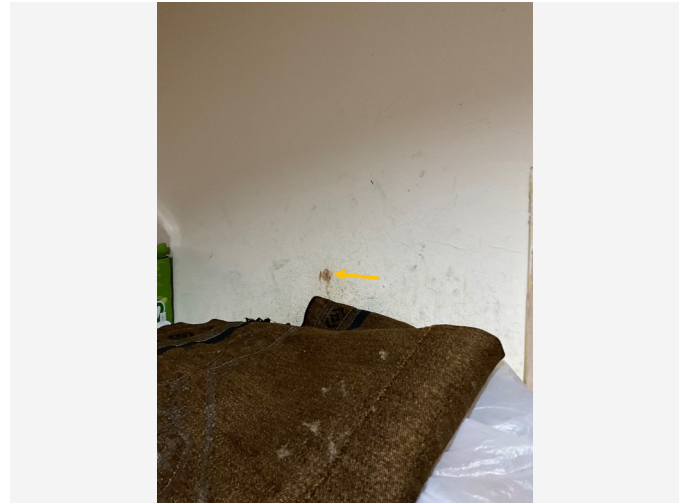
Detailfoto

Beschrijving	Stucadoor
Omgeving	Binnen
Primaire drager	Binnenwand
Bindmiddel van materiaal	Gips - kalk

Gebondenheid op basis van bindmiddel	Niet-hechtgebonden
Hoeveelheid (oppervlakte - dikte - aantal)	• 100,00 m ² - 1,00 cm - 1 stuk
Totaal volume	1,00 m ³
Identificatiemethode	Vaststelling met monstername
Destructieve handeling voor identificatie	Nee
