# Asbestinventarisatetest

Leeuwerikstraat 32/101, 2018 Antwerpen

Attestnummer : 20240228-000301.000

Uitgegeven op : 28.02.2024

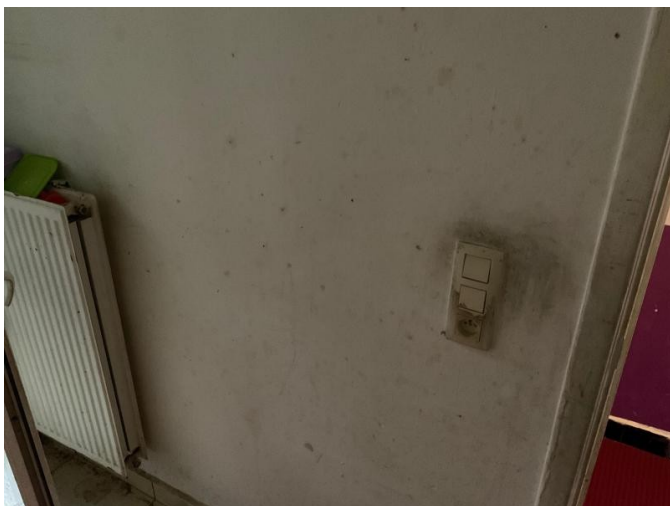
Overzichtsfoto

# Fiche 1: Stucadoor keuken

Geen asbest

Beschrijving	Stucadoor keuken
Omgeving	Binnen
Primaire drager	Binnenwand
Bindmiddel van materiaal	Gips - kalk

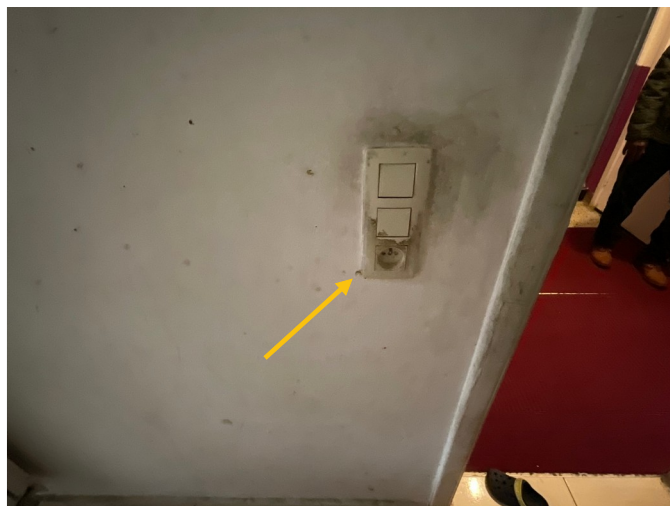
Detailfoto

#	Type	Referentie	Resultaat
1.1	Puntmonster	Mm01	Geen asbest
