# Asbestinventarisatetest

Lange Noordstraat 31/001, 2000 Antwerpen

Attestnummer : 20240526-000154.000

Uitgegeven op : 26.05.2024

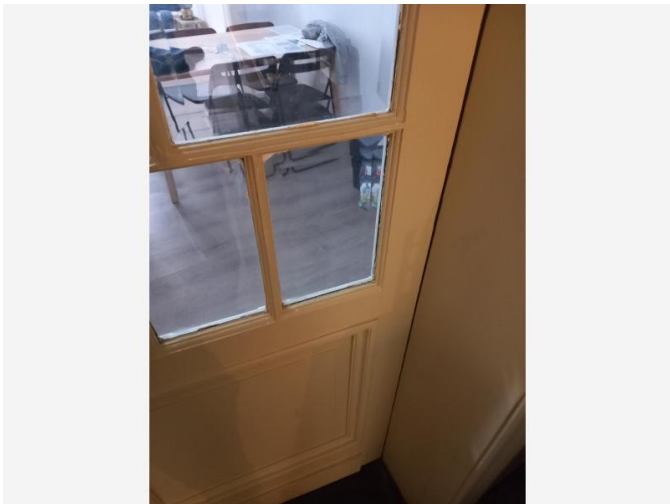
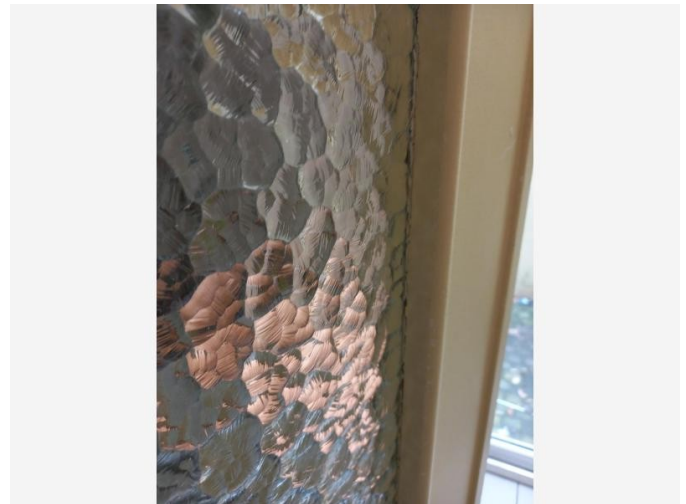
Het asbestmateriaal valt onder de mijlpaal van 2040.

Zorgvuldig beheren

Eindbeoordeling materiaalrisico	Laag materiaalrisico en/of verlaagde kans op vezelvrijgave
---------------------------------	--

Gebondenheid	Categorie 1: hechtgebonden in oorsprong
Asbestsoort (vezeltype)	Amfibool aanwezig, uitgezonderd crocidoliet
Asbestconcentratie	Laag (< 50%)
Afschermingsgraad van het gehele materiaal	Geheel of deels (ook) vrij aan de binnenlucht
Toestand van het materiaal	Licht beschadigd, licht verweerd. Intact materiaal type Pical – asbestboard of categorie III 'gebondenheid'

Beschrijving	Mastiek ramen
Omgeving	Binnen
Primaire drager	Wandopening verticaal (raam, deur, ...)
Asbestmateriaal	In-situ afwerkingslagen - Pasta, stopverf, voegsel, stopsel, vulsel, mastiek, kitten, ...
Bindmiddel van asbestmateriaal	Kitten, mastiek, pasta
Gebondenheid op basis van bindmiddel	Hecht
Hoeveelheid (gewicht - aantal)	<ul style="list-style-type: none"><li>• 1,00 kg - 1 stuk</li></ul>
Totaal gewicht	1,00 kg
Eenvoudig bereikbaar	Ja
Bevestigingswijze	<ul style="list-style-type: none"><li>• Verlijmd, ingegoten, versmeerd</li></ul>

- Zorg voor een veilig beheer. Vermijd het beschadigen van het asbestmateriaal. Controleer de toestand jaarlijks op wijzigingen.

- Eenvoudige handelingen: enkel door erkend asbestverwijderaar  
Volgende materialen kunnen verwijderd worden onder eenvoudige handeling:

Asbestcement, asbesthoudende tegels en vloerbekledingen, asbesthoudende bitumen en roofingproducten, asbesthoudende pakkingen en dichtingen waarvan het bindmiddel bestaat uit cement, bitumen, kunststof of lijm.

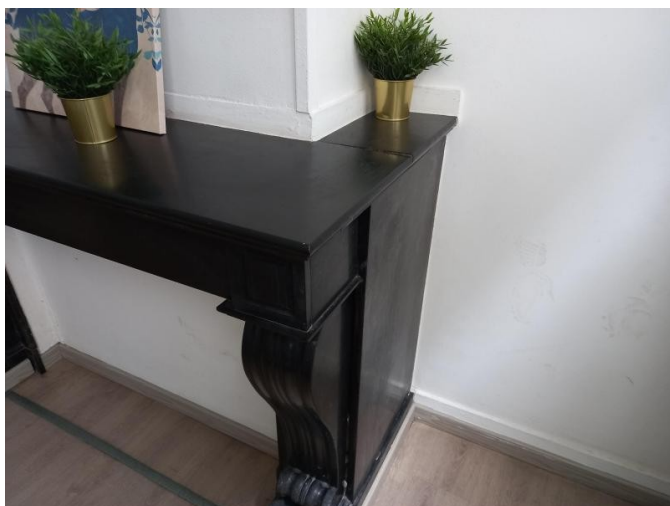
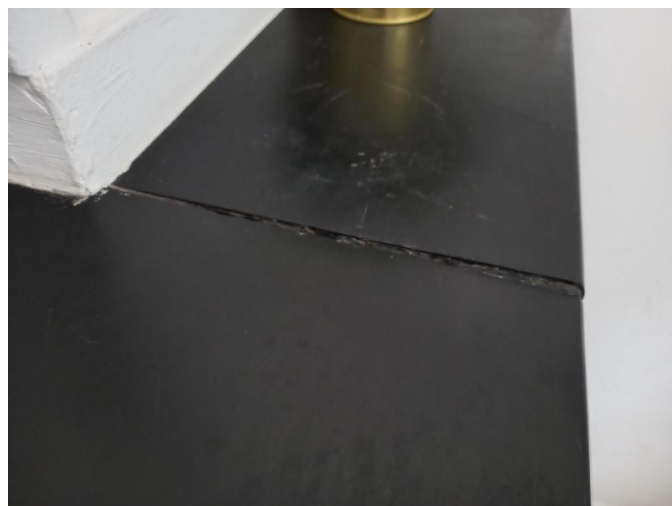
Het asbestmateriaal valt onder de mijlpaal van 2040.

Zorgvuldig beheren

Eindbeoordeling materiaalrisico	Laag materiaalrisico en/of verlaagde kans op vezelvrijgave
---------------------------------	--

Gebondenheid	Categorie 1: hechtgebonden in oorsprong
Asbestsoort (vezeltype)	Alleen chrysotiel
Asbestconcentratie	Laag (< 50%)
Afschermingsgraad van het gehele materiaal	Geheel of deels (ook) vrij aan de binnenlucht
Toestand van het materiaal	Licht beschadigd, licht verweerd. Intact materiaal type Pical – asbestboard of categorie III 'gebondenheid'

Beschrijving	Masal plaat
Omgeving	Binnen
Primaire drager	HVAC infrastructuur en uitrusting
Asbestmateriaal	Plaat, paneel, tablet - Type Massal
Bindmiddel van asbestmateriaal	Cement
Gebondenheid op basis van bindmiddel	Hecht
Hoeveelheid (oppervlakte - dikte - aantal)	• 1,50 m <sup>2</sup> - 2,00 cm - 1 stuk
Totaal volume	0,03 m <sup>3</sup>

- Zorg voor een veilig beheer. Vermijd het beschadigen van het asbestmateriaal. Controleer de toestand jaarlijks op wijzigingen.

- Eenvoudige handelingen: mag via doe-het-zelf of door werknemer(s) met opleidingsattest eenvoudige handelingen  
Asbest binnen een gebouw

In binnenruimtes mag u alleen hechtgebonden asbest verwijderen dat niet beschadigd is. Dat betekent dat het materiaal volledig intact is en er geen vrije asbestvezels zichtbaar zijn.

- Eenvoudige handelingen: enkel door erkend asbestverwijderaar  
Volgende materialen kunnen verwijderd worden onder eenvoudige handeling:

Asbestcement, asbesthoudende tegels en vloerbekledingen, asbesthoudende bitumen en roofingproducten, asbesthoudende pakkingen en dichtingen waarvan het bindmiddel bestaat uit cement, bitumen, kunststof of lijm.

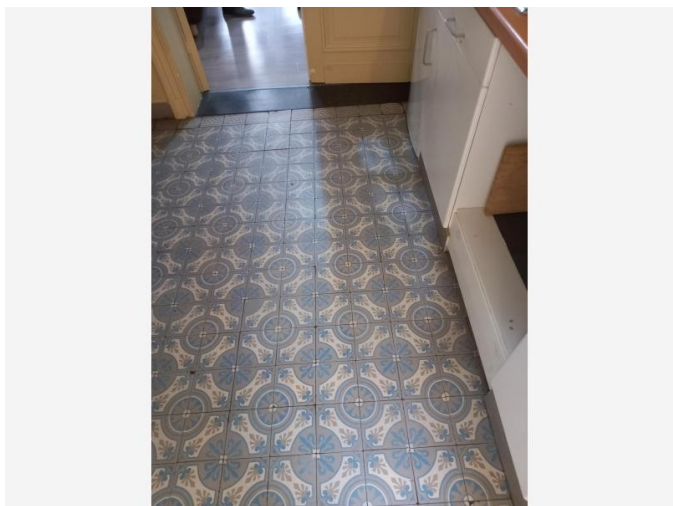
Vrije foto

Vloertegels mogelijks verdacht

Identificatiemethode	Redelijk vermoeden
----------------------	--------------------

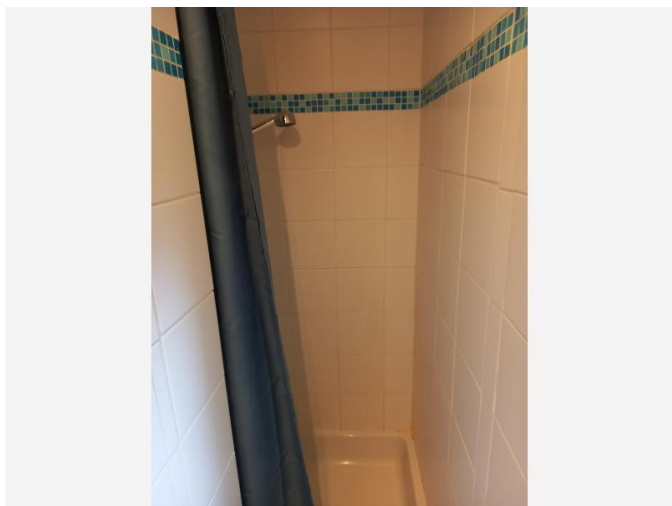
Vrije foto

Tegelijm nader te onderzoeken

Identificatiemethode	Redelijk vermoeden
----------------------	--------------------

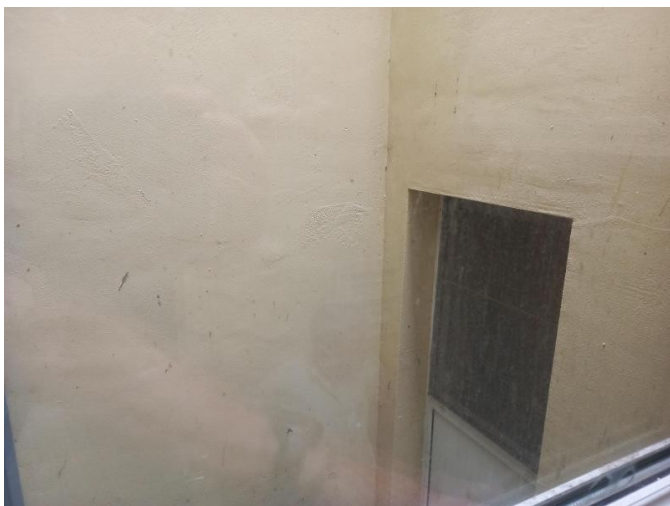
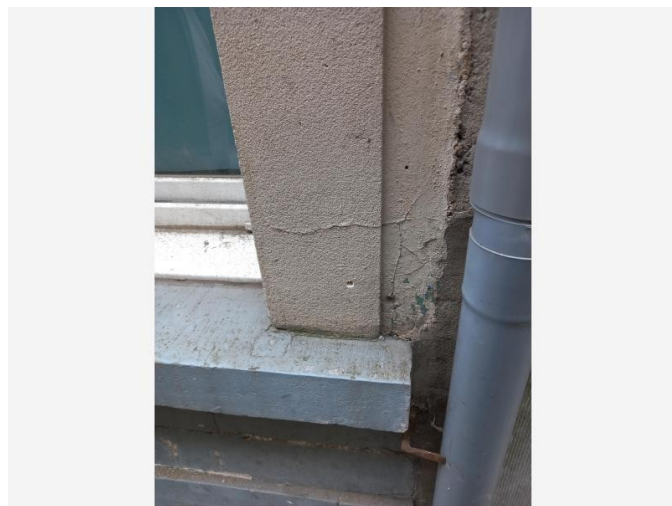
## Fiche 5: Crepi buitengevel

Geen asbest

#	Type	Referentie	Resultaat
5.1	Puntmonster	8255693 MM3 - Crepi	Geen asbest

Beschrijving	Crepi buitengevel
Omgeving	Buiten
Primaire drager	Wand buitenschil
Bindmiddel van materiaal	Gips - kalk

<b>Gebondenheid op basis van bindmiddel</b>	Niet-hechtgebonden
<b>Hoeveelheid (oppervlakte - dikte - aantal)</b>	• 85,00 m <sup>2</sup> - 1,00 cm - 1 stuk
<b>Totaal volume</b>	0,85 m <sup>3</sup>
<b>Identificatiemethode</b>	Vaststelling met monstername
<b>Destructieve handeling voor identificatie</b>	Nee
<b>Opmerking</b>	Onderdeel gemene delen

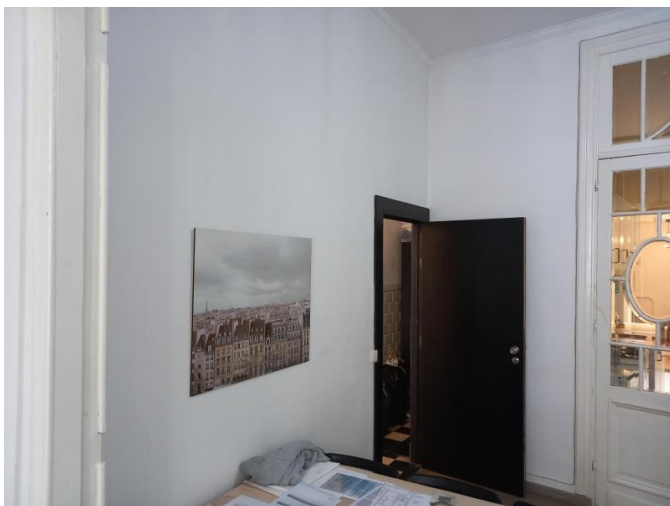
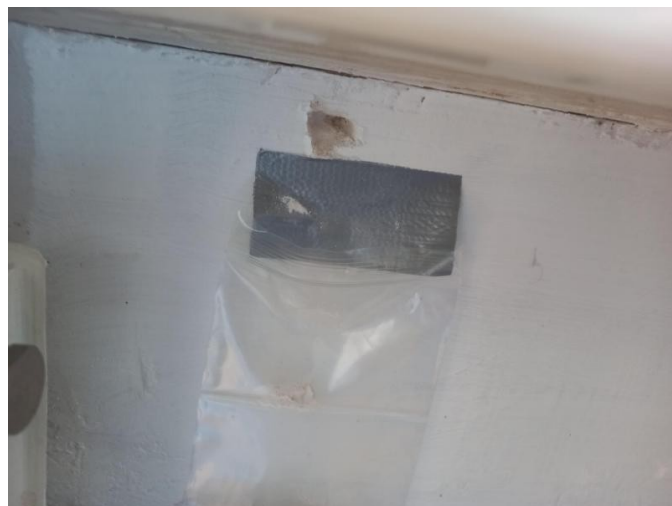
Geen asbest

#	Type	Referentie	Resultaat
6.1	Mengmonster	8255691 MM1 - Pleisterwerk muur	Geen asbest

Beschrijving	Pleisterwerk muur
Omgeving	Binnen
Primaire drager	Binnenwand
Bindmiddel van materiaal	Gips - kalk

<b>Gebondenheid op basis van bindmiddel</b>	Niet-hechtgebonden
<b>Hoeveelheid (oppervlakte - dikte - aantal)</b>	• 175,00 m <sup>2</sup> - 1,50 cm - 1 stuk
<b>Totaal volume</b>	2,625 m <sup>3</sup>
<b>Identificatiemethode</b>	Vaststelling met monstername
<b>Destructieve handeling voor identificatie</b>	Nee
<b>Opmerking</b>	Plafonds gyproc
