# Asbestinventarisatetest

Sint-Rochusstraat 125/001, 2100 Antwerpen

Attestnummer : 20240306-000215.000

Uitgegeven op : 06.03.2024

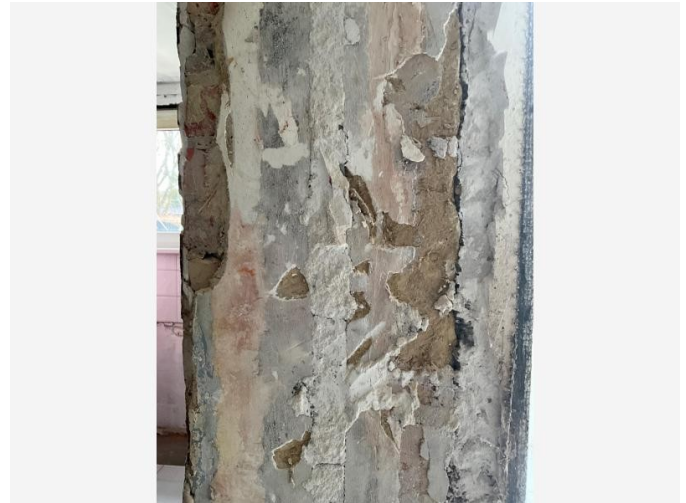
Overzichtsfoto

Geen asbest

#	Type	Referentie	Resultaat
1.1	Mengmonster	MM01	Geen asbest

Beschrijving	Pleisterwerk muren
Omgeving	Binnen
Primaire drager	Binnenwand
Bindmiddel van materiaal	Gips - kalk

<b>Gebondenheid op basis van bindmiddel</b>	Niet-hechtgebonden
<b>Hoeveelheid (oppervlakte - dikte - aantal)</b>	• 150,00 m <sup>2</sup> - 2,00 cm - 1 stuk
<b>Totaal volume</b>	3,00 m <sup>3</sup>
<b>Identificatiemethode</b>	Vaststelling met monstername
<b>Destructieve handeling voor identificatie</b>	Nee
<b>Opmerking</b>	Oppervlakte is een inschatting, geen exacte meting.
