# Asbestinventarisatetest

Jozef Wautersstraat 14/202, 2600 Antwerpen

Attestnummer : 20251005-000116.000

Uitgegeven op : 05.10.2025

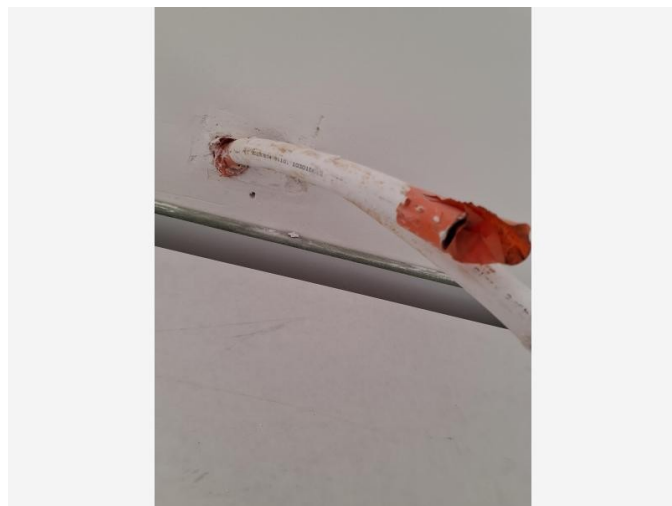
Geen asbest

#	Type	Referentie	Resultaat
3.1	Mengmonster	Mm4	Geen asbest

<b>Beschrijving</b>	Pleister muren
<b>Omgeving</b>	Binnen
<b>Primaire drager</b>	Binnenwand
<b>Bindmiddel van materiaal</b>	Gips - kalk
<b>Gebondenheid op basis van bindmiddel</b>	Niet-hechtgebonden
<b>Hoeveelheid (oppervlakte - dikte - aantal)</b>	• 500,00 m <sup>2</sup> - 1,50 cm - 1 stuk
<b>Totaal volume</b>	7,50 m <sup>3</sup>
<b>Identificatiemethode</b>	Vaststelling met monsternamen
<b>Destructieve handeling voor identificatie</b>	Nee
