# Asbestinventarisatetest

Cobdenstraat 35/301, 2018 Antwerpen

Attestnummer : 20260314-000113.001

Uitgegeven op : 15.03.2026

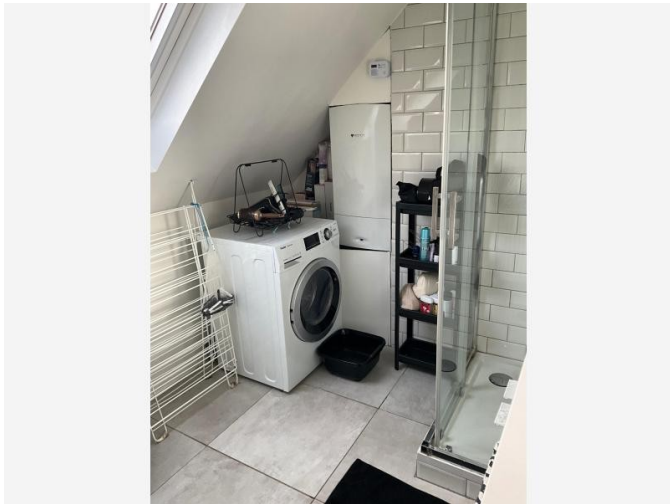
## Fiche 1: V+3 materialen aan de stookketel

Beschrijving	Notitie	Terug te vinden op plannen
Fiche 1: V+3 materialen aan de stookketel	Recente ketel, geen asbestverdachte materialen aanwezig.	Plan 1.2: Materialen van rookgaskanalen/ stookketel
Fiche 2: V+3 mastieken/ kitwerken	-	Plan 1.3: Mastieken / kitwerken
Fiche 3: V+3 materialen rookgaskanalen	In het appartement is de ketel aangesloten met een pvc buis op de technische schacht.  De buis in het appartement is niet asbestverdacht, het zou steeds nog kunnen dat er in de technische schacht andere materialen zijn gebruikt. Dit kan uitgesloten worden via aanvullend onderzoek.	Plan 1.2: Materialen van rookgaskanalen/ stookketel
