# Asbestinventarisatetest

Boekenberglei 2, 2100 Antwerpen  
Gemeenschappelijke delen

Attestnummer : 20230823-000369.000

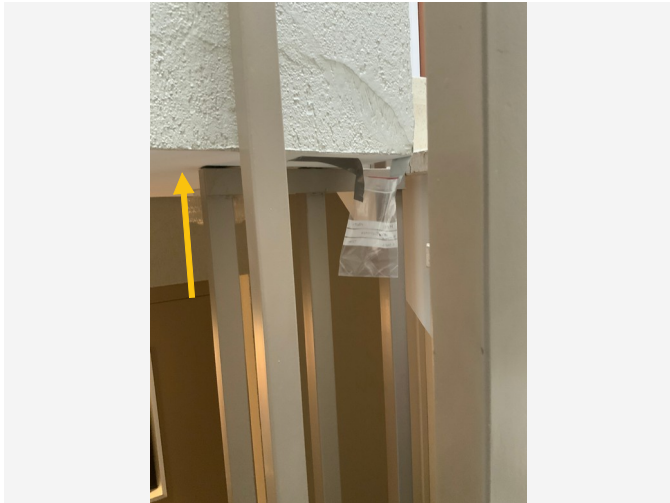
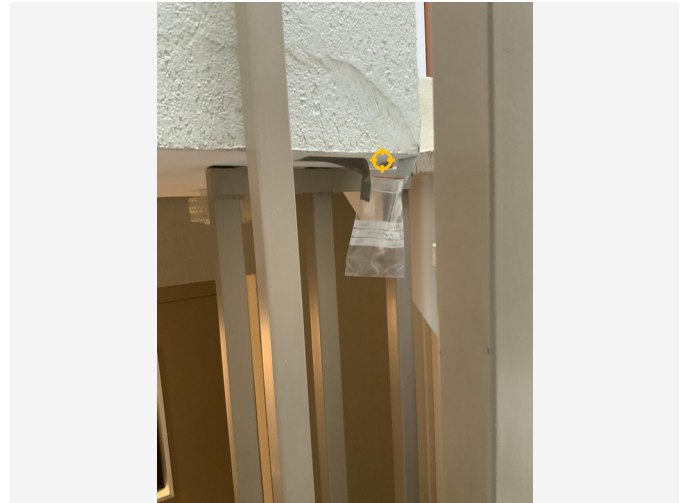
Geen asbest

Overzichtsfoto

Detailfoto

#	Type	Referentie	Resultaat
1.1	Puntmonster	MM2	Geen asbest

Beschrijving	plafondpleister
Omgeving	Binnen
Primaire drager	Plafond
Bindmiddel van materiaal	Gips - kalk

<b>Gebondenheid op basis van bindmiddel</b>	Niet-hechtgebonden
<b>Hoeveelheid (oppervlakte - dikte - aantal)</b>	• 80,01 m <sup>2</sup> - 0,50 cm - 1 stuk
<b>Totaal volume</b>	0,40 m <sup>3</sup>
<b>Identificatiemethode</b>	Vaststelling met monstername
<b>Destructieve handeling voor identificatie</b>	Nee

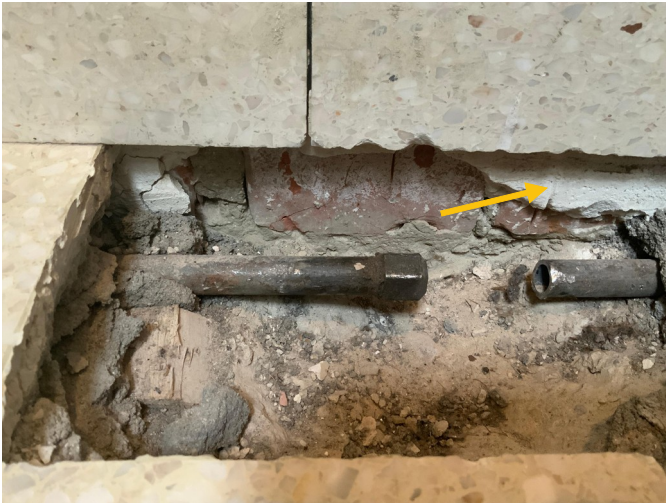
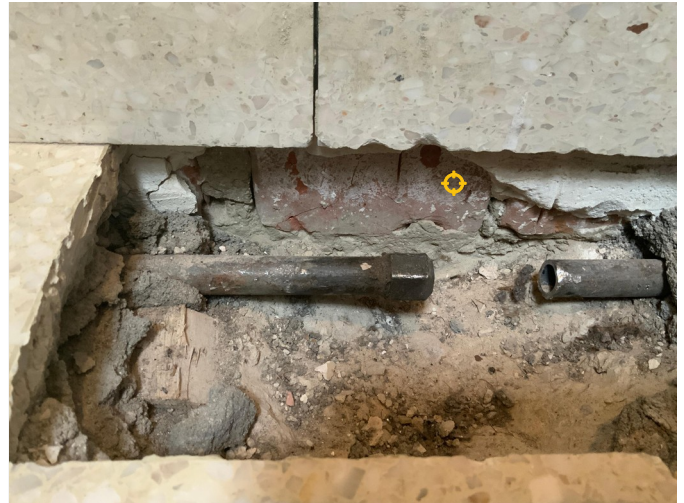
## Fiche 2: muurpleister

Geen asbest

Overzichtsfoto

Detailfoto

#	Type	Referentie	Resultaat
2.1	Puntmonster	MM1	Geen asbest

Beschrijving	muurpleister
Omgeving	Binnen
Primaire drager	Binnenwand
Bindmiddel van materiaal	Gips - kalk

<b>Gebondenheid op basis van bindmiddel</b>	Niet-hechtgebonden
<b>Hoeveelheid (oppervlakte - dikte - aantal)</b>	• 150,00 m <sup>2</sup> - 0,51 cm - 1 stuk
<b>Totaal volume</b>	0,765 m <sup>3</sup>
<b>Identificatiemethode</b>	Vaststelling met monstername
<b>Destructieve handeling voor identificatie</b>	Nee
