Asbestinventarisatetest

Lange Noordstraat 31/301, 2000 Antwerpen

Attestnummer : **20240526-000167.000**

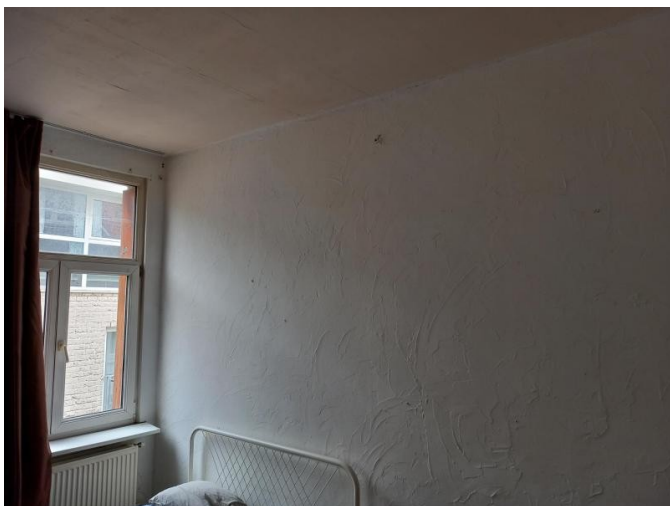
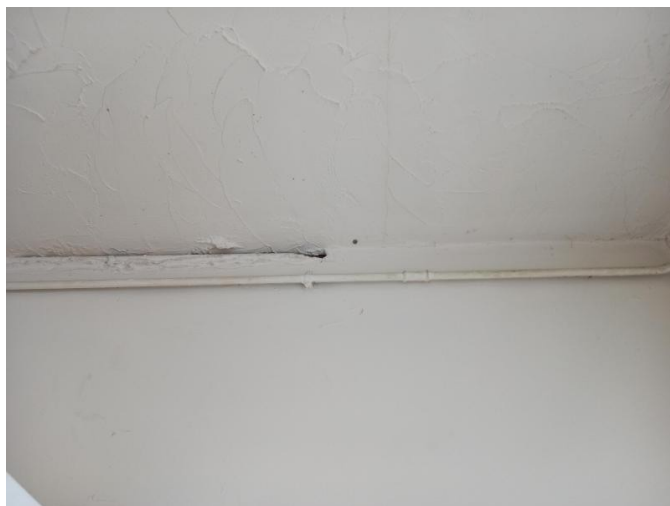
Fiche 3: Pleisterwerk plafond

Geen asbest

#	Type	Referentie	Resultaat
3.1	Mengmonster	8255692 MM2 - Pleisterwerk plafond	Geen asbest

Beschrijving	Pleisterwerk plafond
Omgeving	Binnen
Primaire drager	Plafond
Bindmiddel van materiaal	Gips - kalk

Gebondenheid op basis van bindmiddel	Niet-hechtgebonden
Hoeveelheid (oppervlakte - dikte - aantal)	• 60,00 m ² - 1,50 cm - 1 stuk
Totaal volume	0,90 m ³
Identificatiemethode	Vaststelling met monstername
Destructieve handeling voor identificatie	Nee

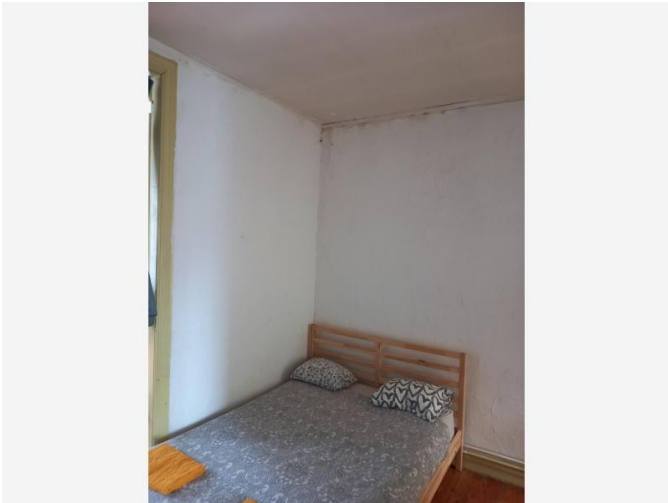
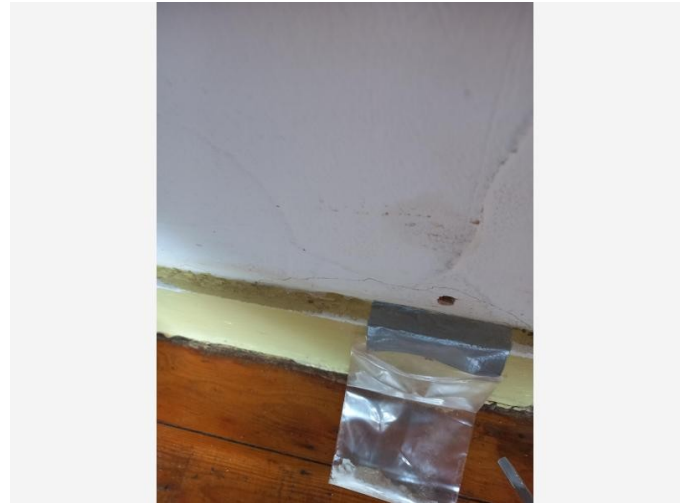
Fiche 4: Pleisterwerk muur

Geen asbest

#	Type	Referentie	Resultaat
4.1	Mengmonster	8255691 MM1 - Pleisterwerk muur	Geen asbest

Beschrijving	Pleisterwerk muur
Omgeving	Binnen
Primaire drager	Binnenwand
Bindmiddel van materiaal	Gips - kalk

Gebondenheid op basis van bindmiddel	Niet-hechtgebonden
Hoeveelheid (oppervlakte - dikte - aantal)	• 150,00 m ² - 1,50 cm - 1 stuk
Totaal volume	2,25 m ³
Identificatiemethode	Vaststelling met monstername
Destructieve handeling voor identificatie	Nee
