# Asbestinventarisatetest

Herentalsebaan 6/201, 2140 Antwerpen

Attestnummer : 20260327-000435.000

Uitgegeven op : 27.03.2026

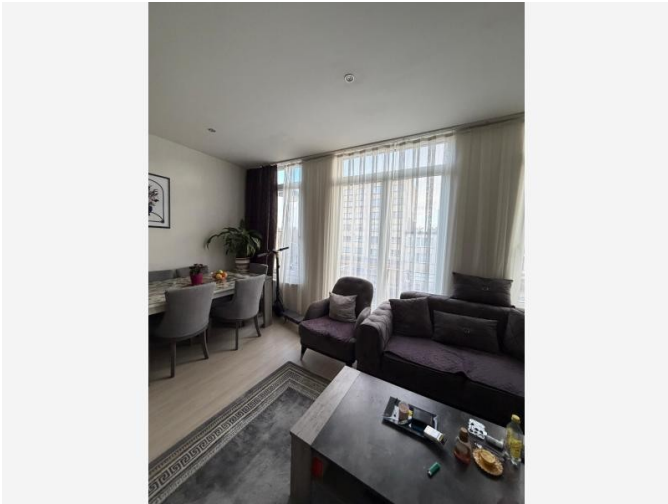
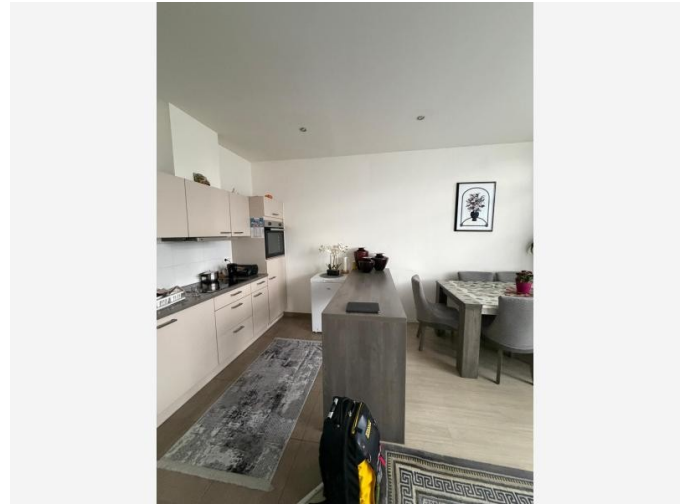
## Fiche 7: Geen pleisterwerk plafond aanwezig

Beschrijving	Notitie	Terug te vinden op plannen
Fiche 4: Rookgaskanaal Appartement	De dakbedekking, het onderdak en de rookgaskanalen behoren tot de gemeenschappelijke delen van het gebouw. Deze onderdelen worden niet geïnspecteerd tijdens de individuele inspectie van een appartement. De controle hiervan dient te gebeuren bij het opmaken van het attest voor de gemeenschappelijke delen.	-
Fiche 5: Leidingsisolatie niet aanwezig	-	-
Fiche 6: Onderdak Appartement	De dakbedekking, het onderdak en de rookgaskanalen behoren tot de gemeenschappelijke delen van het gebouw. Deze onderdelen worden niet geïnspecteerd tijdens de individuele inspectie van een appartement. De controle hiervan dient te gebeuren bij het opmaken van het attest voor de gemeenschappelijke delen.	-
Fiche 7: Geen pleisterwerk plafond aanwezig	Geen pleisterwerk plafond aanwezig. plafond = verlaagde plafond. (gyproc)  Niet mogelijk om te zien of er achter de verlaagde plafonds nog pleisterwerk zit.	-
