**Verslag huishoudelijke elektrische installatie op laagspanning en zeer lage spanning****Algemeen:**

| Referentie: <b>011-20260706-02</b> | Datum controle: <b>06/07/2026</b> |

| Adres installatie: | <b>Hofstraat 44, 2550 - KONTICH</b> | Nummer teller(s): | <b>1LGZ0478628339</b> |

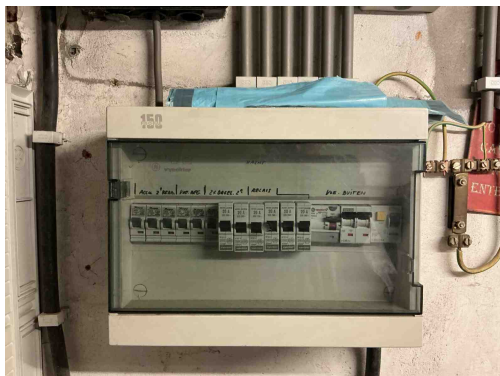
**B17** - De voedingsspanning is niet op elk bord vermeld (Boek 1: 3.1.3.3).  
*Opmerking: Oa bord 1 en 2*

| Aarding | |
|---|---|
| <b>B17</b> | De voedingsspanning is niet op elk bord vermeld (Boek 1: 3.1.3.3).<br><i>Opmerking: Oa bord 1 en 2</i> |

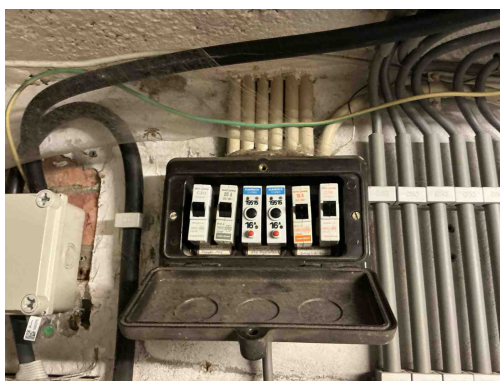
**B17** - De voedingsspanning is niet op elk bord vermeld (Boek 1: 3.1.3.3).  
*Opmerking: Oa bord 1 en 2*

**D08** - De nodige markeringen op de beveiligingstoestellen ontbreken of zijn onleesbaar (Boek 1: 5.3.5.5).  
*Opmerking: Oa bord 2*

| Aarding | |
|---|---|
| <b>D08</b> | De nodige markeringen op de beveiligingstoestellen ontbreken of zijn onleesbaar (Boek 1: 5.3.5.5).<br><i>Opmerking: Oa bord 2</i> |

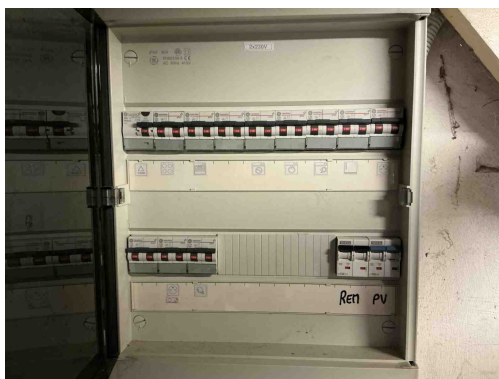
**B04** - De aanduiding van de kringen, klemmen en/of schakelapparatuur ontbreekt, is onjuist of is onvolledig (Boek 1: 3.1.3.1/5.1.6.1).  
*Opmerking: Oa bord 3*

| Aarding | |
|---|---|
| <b>B04</b> | De aanduiding van de kringen, klemmen en/of schakelapparatuur ontbreekt, is onjuist of is onvolledig (Boek 1: 3.1.3.1/5.1.6.1).<br><i>Opmerking: Oa bord 3</i> |

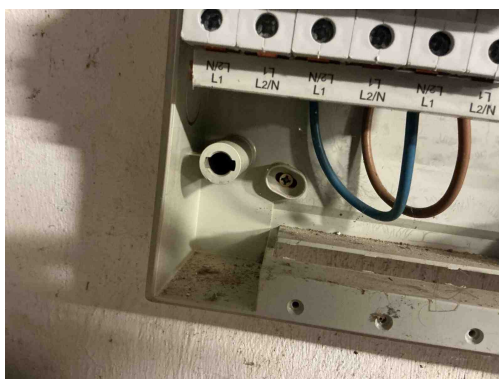
**T21** - Het elektrisch materieel is niet geplaatst volgens de voorschriften van de fabrikant/ regels van goed vakmanschap . (Boek 1: 1.4.1.3)  
*Opmerking: Oa ophangvijzen bord 1 en 3, meer dan 2 geleiders in 1 klem bord 3*

| Aarding | |
|---|---|
| <b>T21</b> | Het elektrisch materieel is niet geplaatst volgens de voorschriften van de fabrikant/ regels van goed vakmanschap. (Boek 1: 1.4.1.3)<br><i>Opmerking: Oa ophangvijzen bord 1 en 3, meer dan 2 geleiders in 1 klem bord 3</i> |

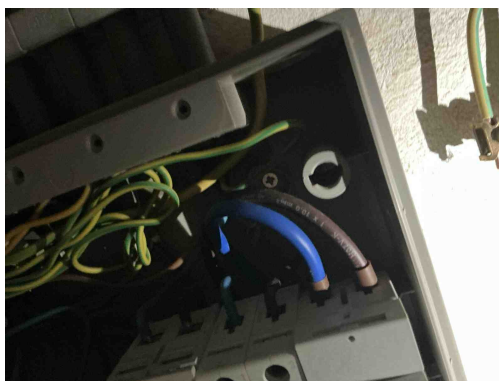
**T21** - Het elektrisch materieel is niet geplaatst volgens de voorschriften van de fabrikant/ regels van goed vakmanschap . (Boek 1: 1.4.1.3)

*Opmerking: Oa ophangvijzen bord 1 en 3, meer dan 2 geleiders in 1 klem bord 3*

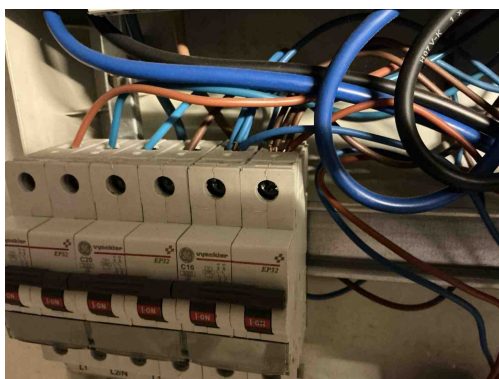
**T21** - Het elektrisch materieel is niet geplaatst volgens de voorschriften van de fabrikant/ regels van goed vakmanschap . (Boek 1: 1.4.1.3)

*Opmerking: Oa ophangvijzen bord 1 en 3, meer dan 2 geleiders in 1 klem bord 3*

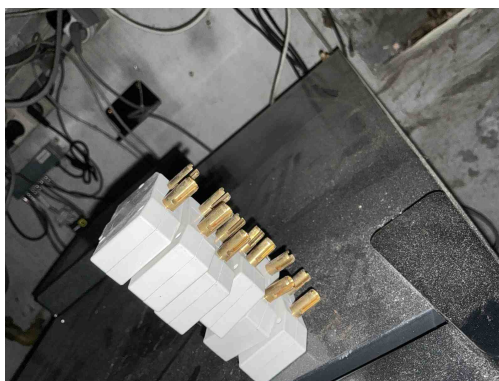
**B30** - De houder van de beveiliging in een huishoudelijke ruimte is niet voorzien van aangepaste kalibreerelementen (Boek1: 5.3.5.5).

*Opmerking: Oa bord 1 en 2*

| Aarding | |
|---|---|
| <b>B30</b> | De houder van de beveiliging in een huishoudelijke ruimte is niet voorzien van aangepaste kalibreerelementen (Boek 1: 5.3.5.5).<br><i>Opmerking: Oa bord 1 en 2</i> |

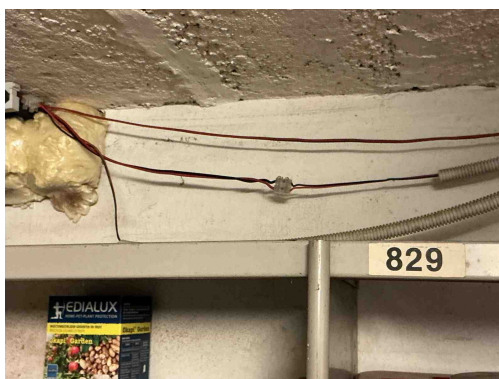
**C26** - De verbindingen zijn niet gebeurd in borden, in aftakdozen, aan de klemmen van contactdozen, schakelaars of in de verlichtingstoestellen (Boek 1: 5.2.6.1).

*Opmerking: Oa kelder*

| Aarding | |
|---|---|
| <b>C26</b> | De verbindingen zijn niet gebeurd in borden, in aftakdozen, aan de klemmen van contactdozen, schakelaars of in de verlichtingstoestellen (Boek 1: 5.2.6.1).<br><i>Opmerking: Oa kelder</i> |

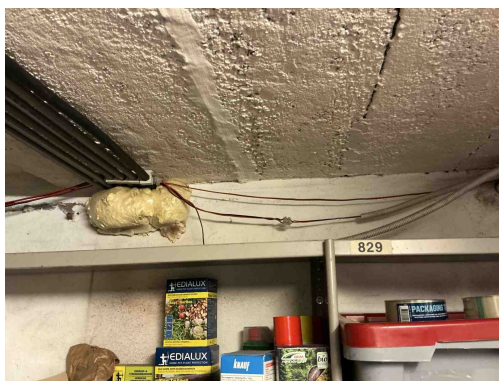
**C27** - Het gebruik van geleiders van het type VTLMb (côte-à-côte) is niet toegestaan (Boek 1: 1.4.2.1).  
*Opmerking: Oa kelder*

| Aarding | |
|---|---|
| <b>C27</b> | Het gebruik van geleiders van het type VTLMB (côte-à-côte) is niet toegestaan (Boek 1: 1.4.2.1).<br><i>Opmerking: Oa kelder</i> |

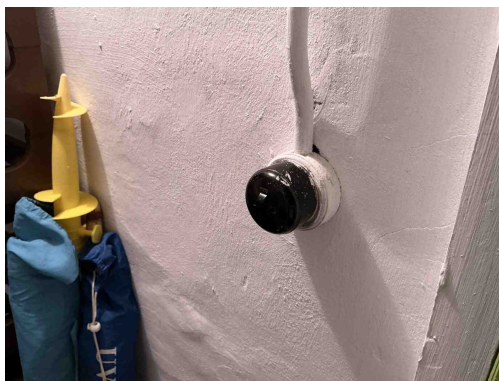
**T13** - Opbouwcontactdozen en/of -schakelaars zonder achterplaatje mogen niet rechtstreeks op een brandbare ondergrond bevestigd worden (Boek 1: 4.3.3.5).  
*Opmerking: Oa kelder*

| Aarding | |
|---|---|
| <b>T13</b> | Opbouwcontactdozen en/of -schakelaars zonder achterplaatje mogen niet rechtstreeks op een brandbare ondergrond bevestigd worden (Boek 1: 4.3.3.5).<br><i>Opmerking: Oa kelder</i> |

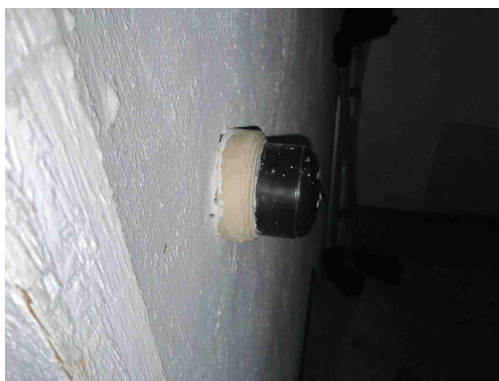
**T13** - Opbouwcontactdozen en/of -schakelaars zonder achterplaatje mogen niet rechtstreeks op een brandbare ondergrond bevestigd worden (Boek 1: 4.3.3.5).

*Opmerking: Oa kelder*

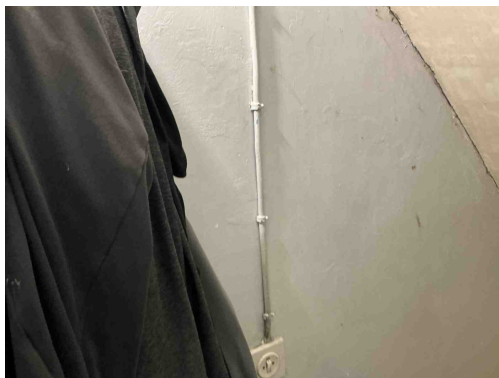
**C38** - Het gebruikte kabeltype (snoerkabel) voldoet niet aan de specificaties die van toepassing zijn op voedingsleidingen voor vaste installatie (Boek 1: 1.4.2.1, 5.2.6.2).

*Opmerking: Oa kelder*

| Aarding | |
|---|---|
| <b>C38</b> | Het gebruikte kabeltype (snoerkabel) voldoet niet aan de specificaties die van toepassing zijn op voedingsleidingen voor vaste installatie (Boek 1: 1.4.2.1, 5.2.6.2).<br><i>Opmerking: Oa kelder</i> |

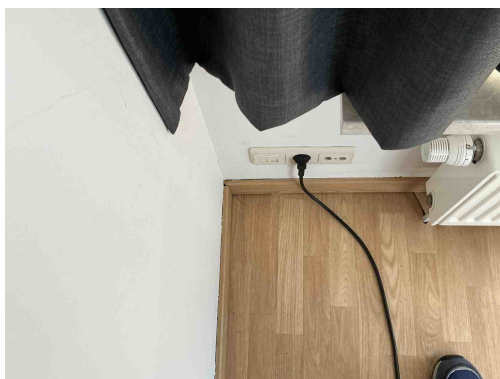
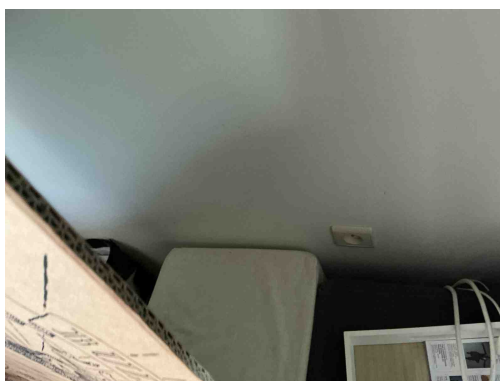
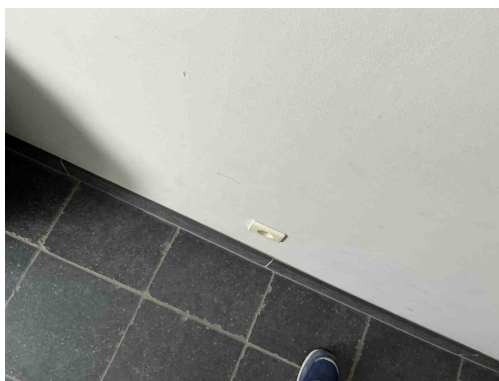
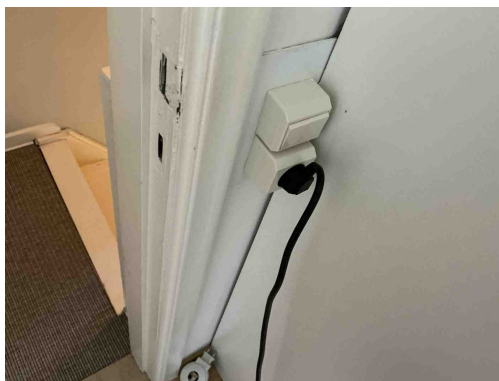
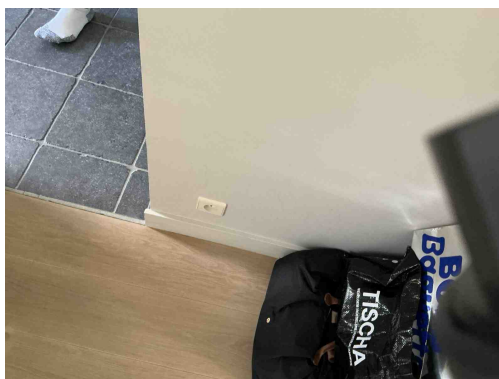
**A16** - Er is geen continuïteit van de beschermingsgeleider van de contactdoos (Boek 1: 5.4.3.4).  
*Opmerking: Oa woonkamer , hal, zolder*

| Aarding | |
|---|---|
| <b>A16</b> | Er is geen continuïteit van de beschermingsgeleider van de contactdoos (Boek 1: 5.4.3.4).<br><i>Opmerking: Oa woonkamer, hal, zolder</i> |

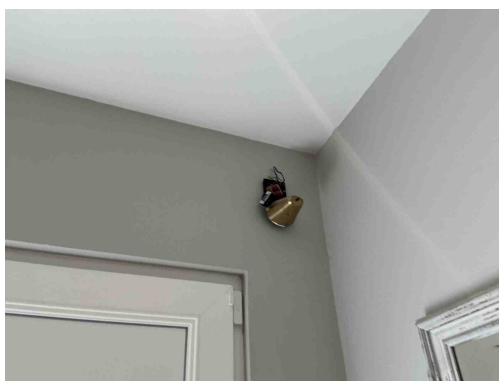
**T23** - Het elektrisch materiaal is beschadigd. (Boek 1: 1.4.1.3).  
*Opmerking: Oa hal*

| Aarding | |
|---|---|
| <b>T23</b> | Het elektrisch materiaal is beschadigd. (Boek 1: 1.4.1.3).<br><i>Opmerking: Oa hal</i> |
