# Asbestinventarisatetest

Luitenant Lippenslaan 50/402, 2140 Antwerpen

Attestnummer : 20240911-000107.000

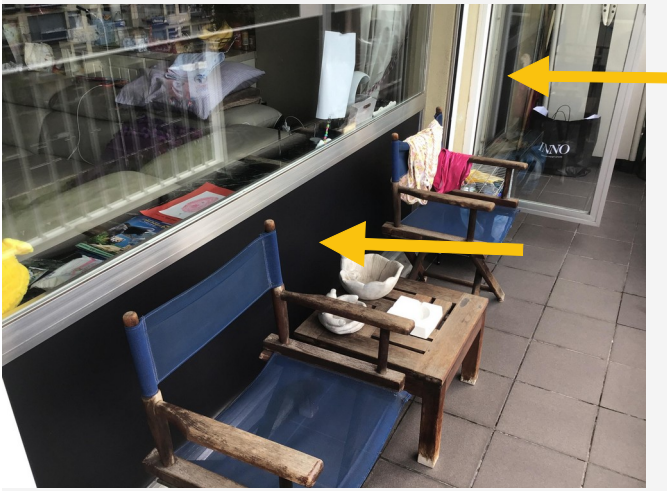
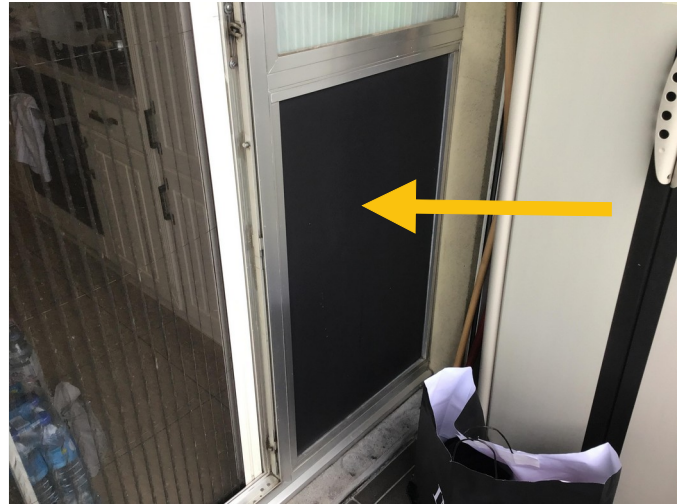
Overzichtsfoto

Detailfoto

Het asbestmateriaal valt onder de mijlpaal van 2040.

| Eindbeoordeling materiaalrisico | Laag materiaalrisico en/of verlaagde kans op vezelvrijgave |

| Asbestsoort (vezeltype) | Crocidoliet aanwezig |
| Toestand van het materiaal | Onbeschadigd, niet verweerd |

| Beschrijving | Glasal platen |
| Asbestmateriaal | Plaat, paneel, tablet - Geëmailleerd, type Glasal |

- Zorg voor een veilig beheer. Vermijd het beschadigen van het asbestmateriaal. Controleer de toestand jaarlijks op wijzigingen.

- Eenvoudige handelingen: mag via doe-het-zelf of door werknemer(s) met opleidingsattest eenvoudige handelingen  
U mag deze asbestverdachte toepassing zelf verwijderen zonder dat het materiaal verder breekt of vergruisd. Maak gebruik van de nodige veiligheidsvoorzieningen (wegwerpoverall, FFP3 masker)

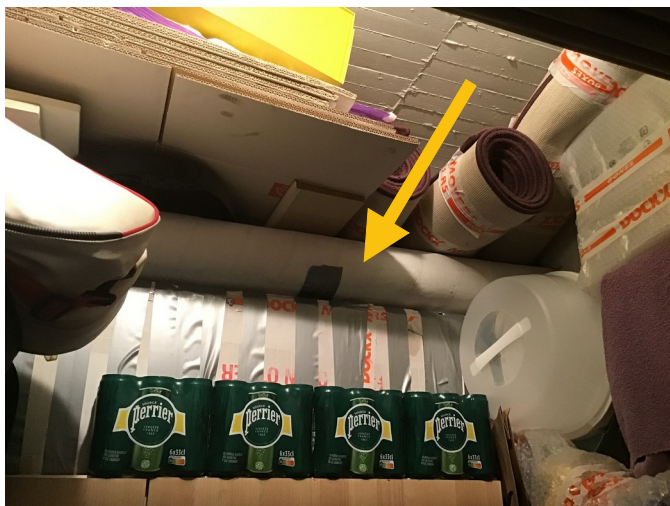
Vrije foto

De leidingisolatie die door de privatieve berging loopt, behoort tot de gemeenschappelijke delen en maken geen onderdeel uit van dit attest. Deze leidingisolatie is asbestverdacht en men dient hier met de nodige zorg om te gaan.

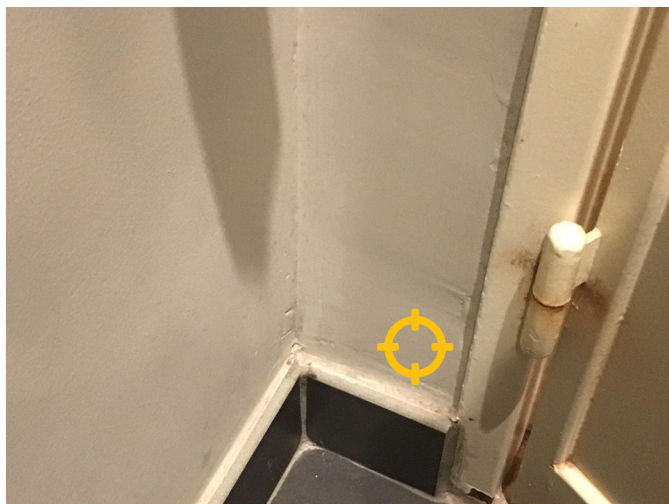
## Fiche 3: Pleisterwerk muren

Overzichtsfoto

Detailfoto

Geen asbest

| # | Type | Referentie | Resultaat |
|---|---|---|---|
| 3.1 | Mengmonster | M01 | Geen asbest |

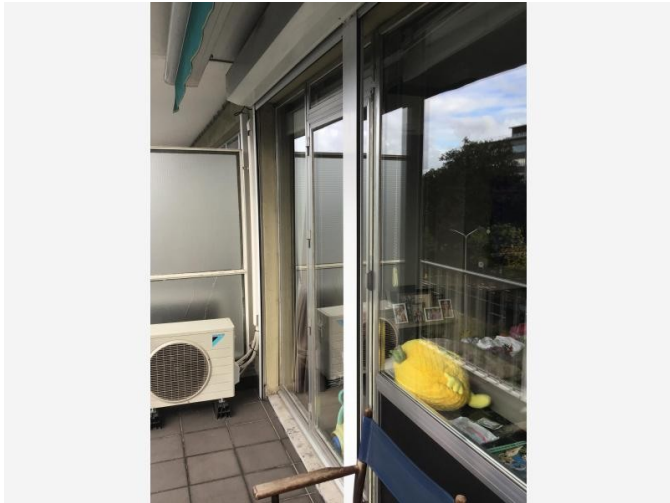
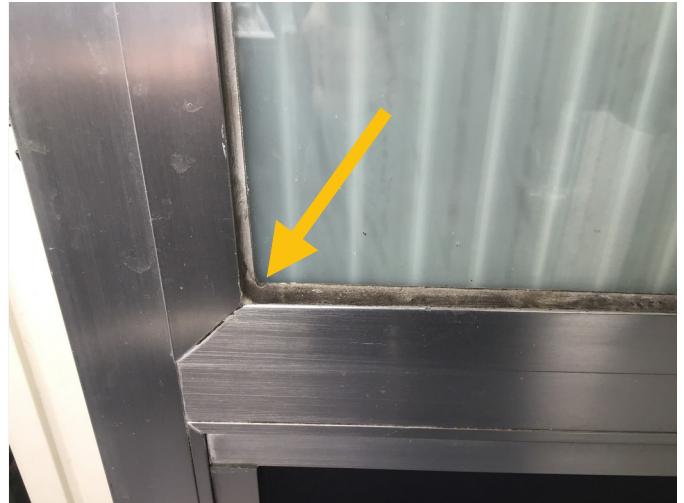
## Fiche 4: Stopverf rond ramen

Overzichtsfoto

Detailfoto

Geen asbest

| # | Type | Referentie | Resultaat |
|---|---|---|---|
| 4.1 | Puntmonster | M03 | Geen asbest |

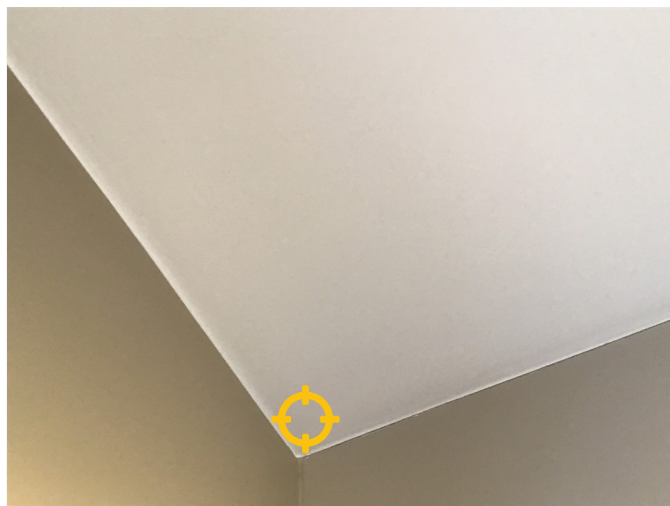
## Fiche 5: Pleisterwerk plafonds

Overzichtsfoto

Detailfoto

Geen asbest

| # | Type | Referentie | Resultaat |
|---|---|---|---|
| 5.1 | Mengmonster | M02 | Geen asbest |
