# Asbestinventarisatetest

Victor Govaerslaan 14/12, 2170 Antwerpen

Attestnummer : **20241127-000429.000**

Uitgegeven op : **27.11.2024**

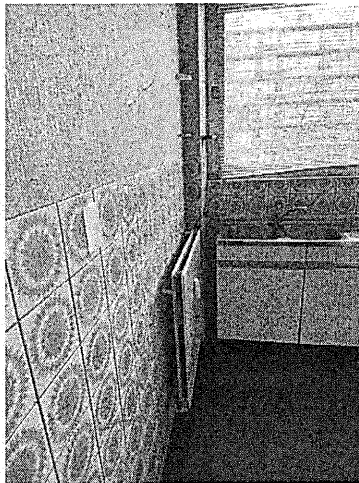
## Fiche 3: Wandtegels keuken

Vrije foto

| Primaire drager | Binnenwand |
| (Asbest)materiaal | In-situ afwerkingslagen - Lijm laag |
| Bindmiddel | Lijm |
| Gebondenheid bindmiddel | Hecht |

Indien bij werken de tegellijm achter de tegels zichtbaar wordt

=> werken stopzetten, ruimte afsluiten, een asbestdeskundige onder de arm nemen om een staal te nemen en deze een labo analyse laten uitvoeren van de tegellijm.

Richtlijnen asbestdeskundige nauwgezet opvolgen!

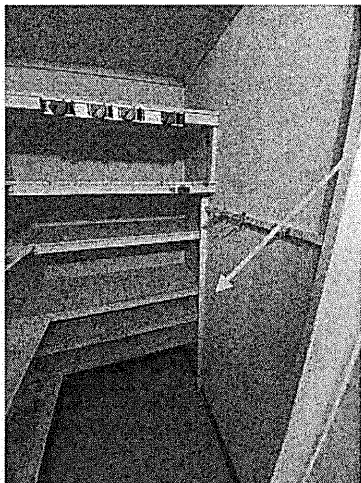
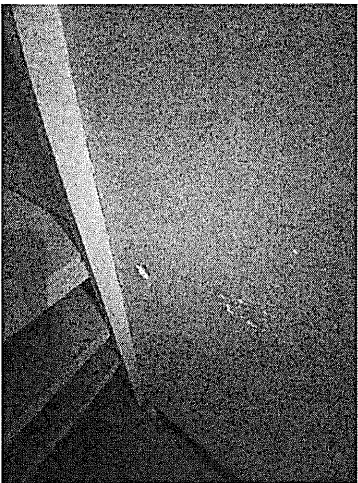
## Fiche 5: Stucwerk muur

Overzichtsfoto

Detailfoto

Geen asbest

| # | Type | Referentie | Resultaat |
|---|---|---|---|
| 5.1 | Mengmonster | Mm01 | Geen asbest |

| Hoeveelheid (oppervlakte - dikte - aantal) | • 250,00 m <sup>2</sup> - 0,60 cm - 1 stuk |
