## Verslag van onderzoek:

## Rapport de contrôle:

N°: 301 726

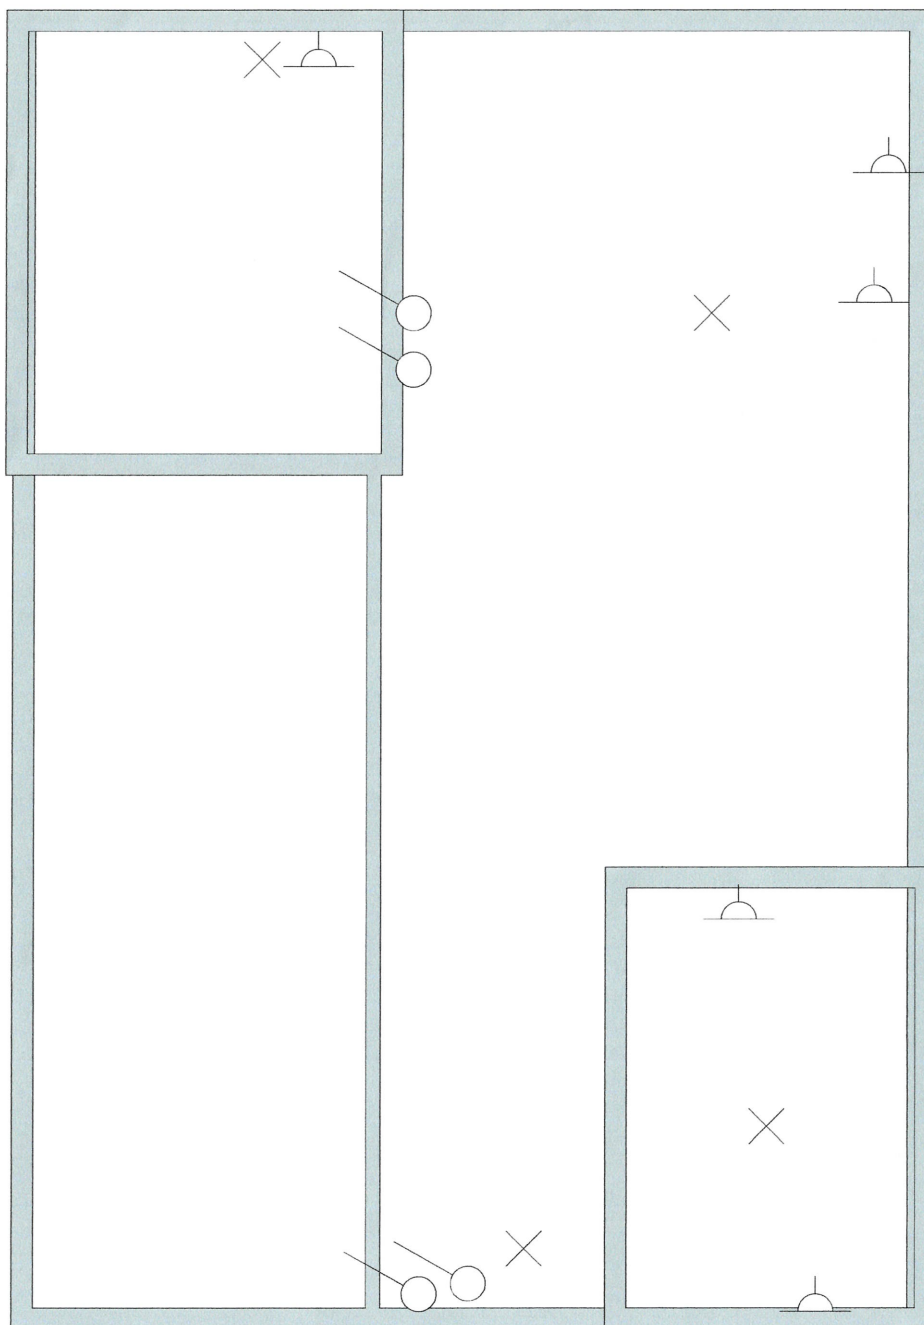
| Opgesteld door agentonderzoeker: | Ing. O. Rahmouni | Omschrijving: | Elektrische schema's |
| | KEURTECH vzw, sterrenlaan 123-125, 2610 Wilrijk<br>Tel. Nr.: 0470507992, <a href="mailto:keurtech@telenet.be">keurtech@telenet.be</a> | | Deze schema is een bijlage van keuringsrapport |
