# Asbestinventarisatetest

Frankrijklei 100/6, 2000 Antwerpen

Attestnummer : 20230821-000426.000

## Asbestveilig

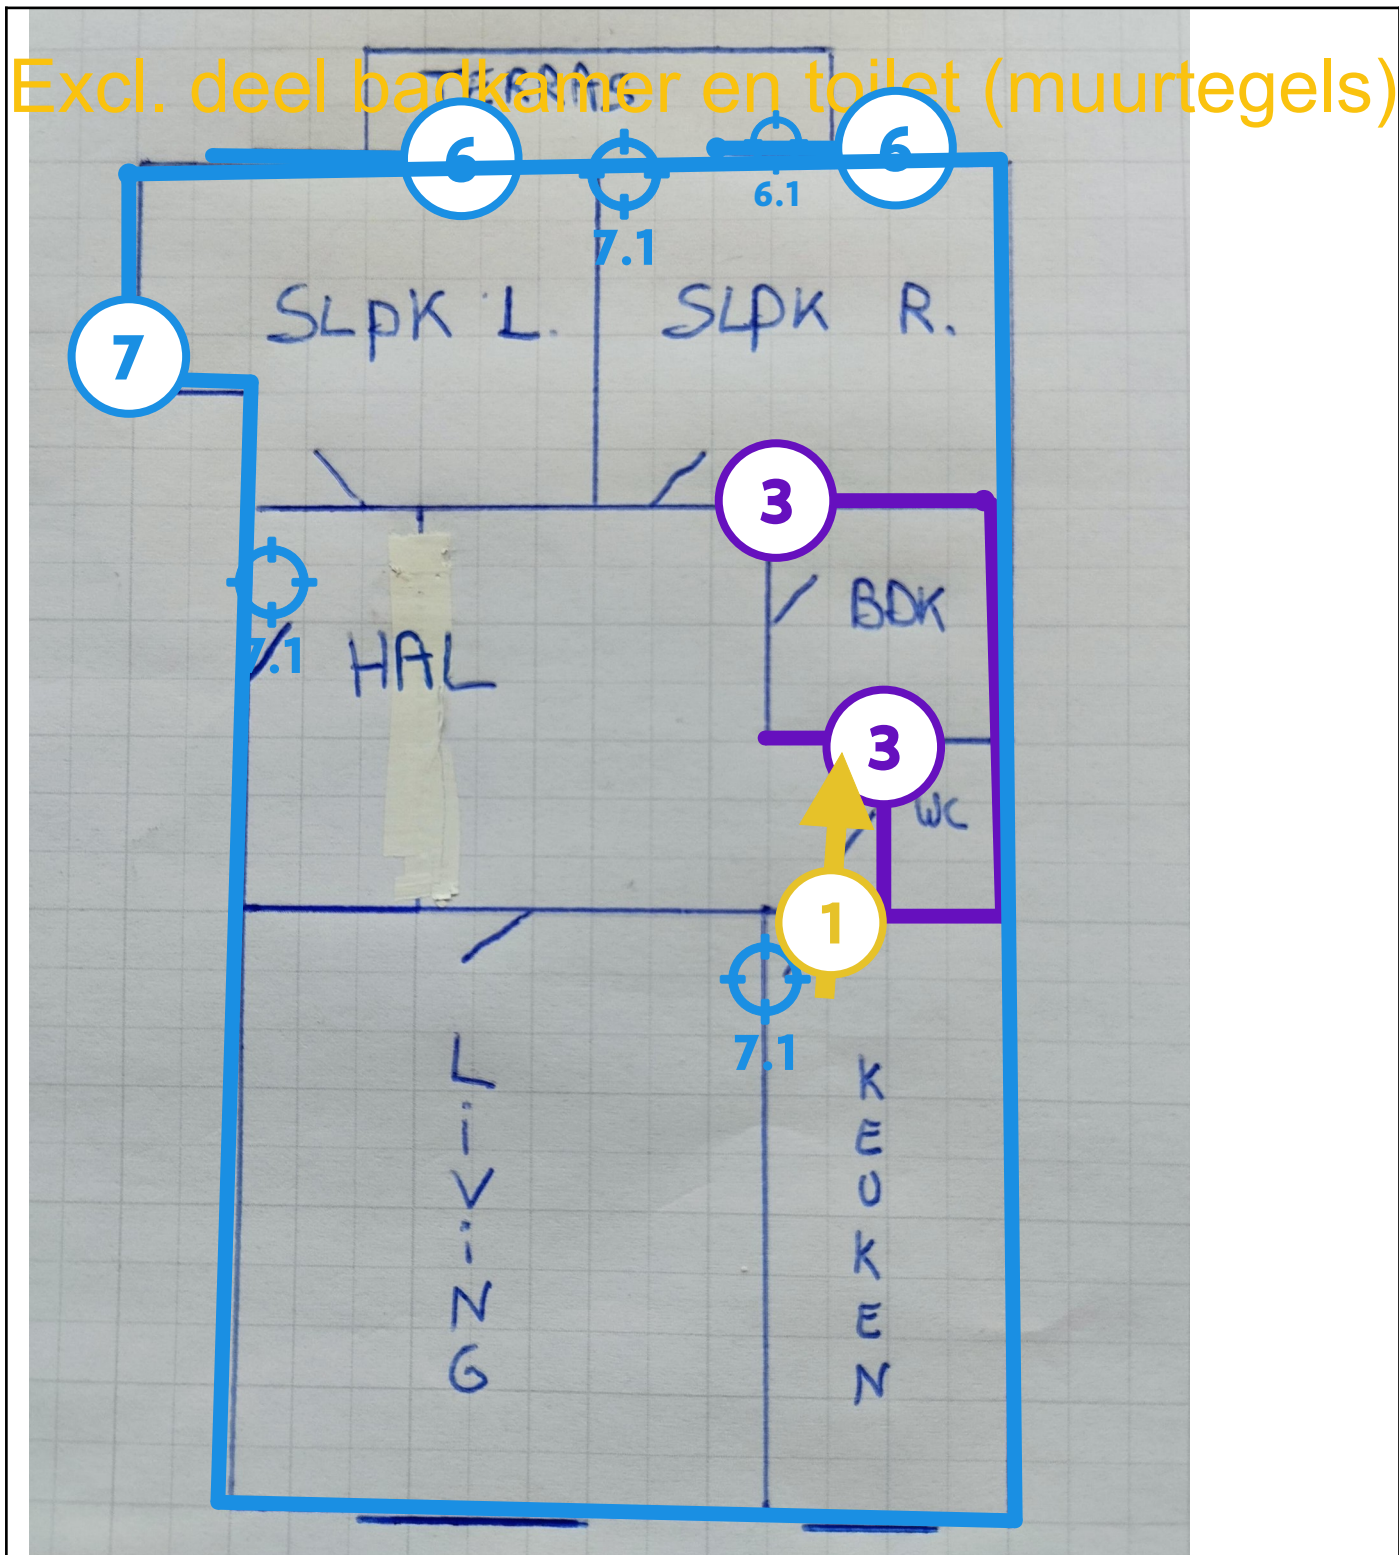
# Plan 1.1: Plan V6

Excl. deel badkamer en toilet (muurtegels)

1. Zekeringkast bakeliet hal	Asbestmateriaal	Zorgvuldig beheren
3. Tegellijm faiencetegels badkamer en toilet	Advies	-
6. Stopverf kozijn-raam (buitenkant)	Geen asbest	-
6.1 Code: 003 - Verf - Punt	Puntmonster	-
7. Muurpleister	Geen asbest	-
7.1 Code: 001 - MP - Meng	Mengmonster	-

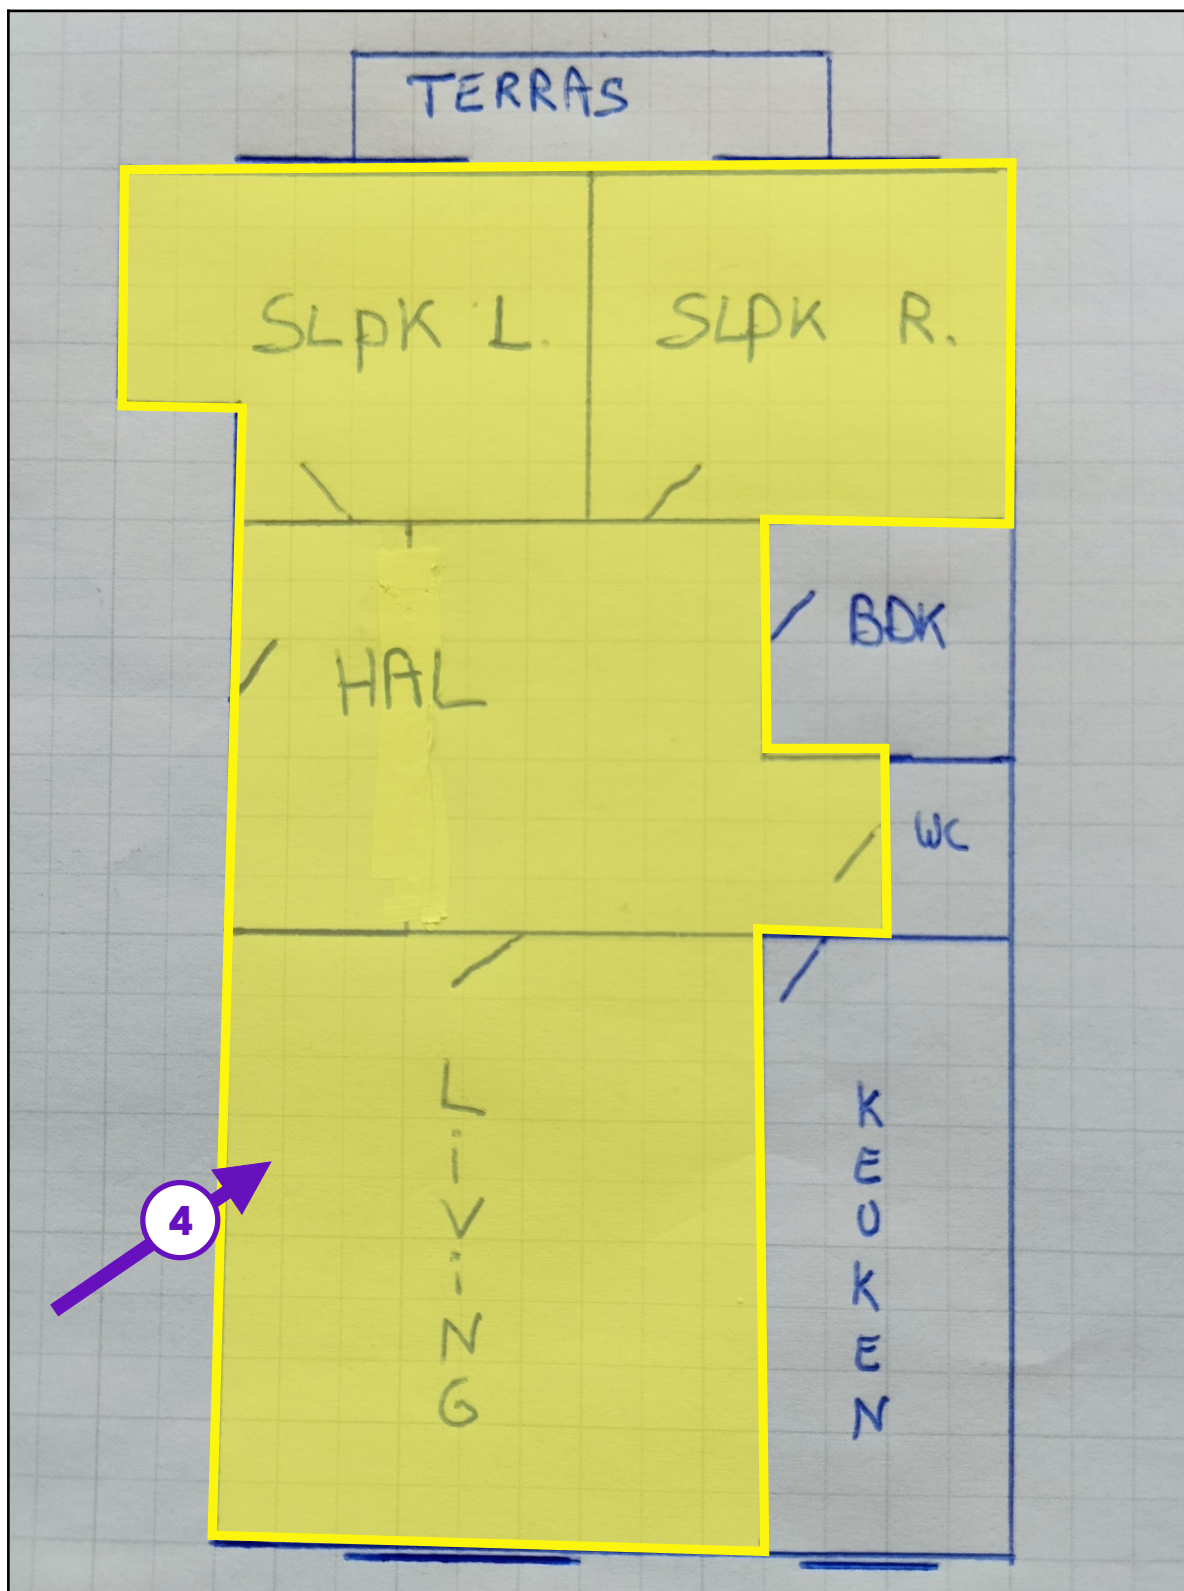
## Plan 1.4: Situering parket

4. Parket	Advies	-
-----------	--------	---

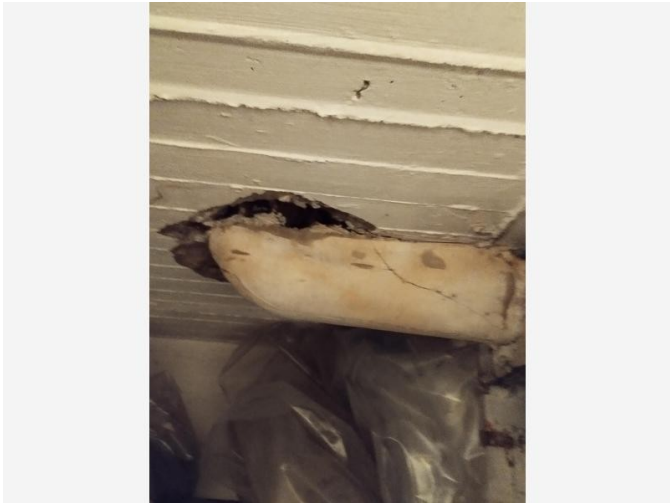
Vrije foto

Deel gemeenschappelijke leidingisolatie verloopt via de private kelder.

De asbestinventaris van de gemene delen d.d. 21/01/2020 bevestigde dat de isolatie geen asbest bevat (zie inventaris incl resultaten analyse)

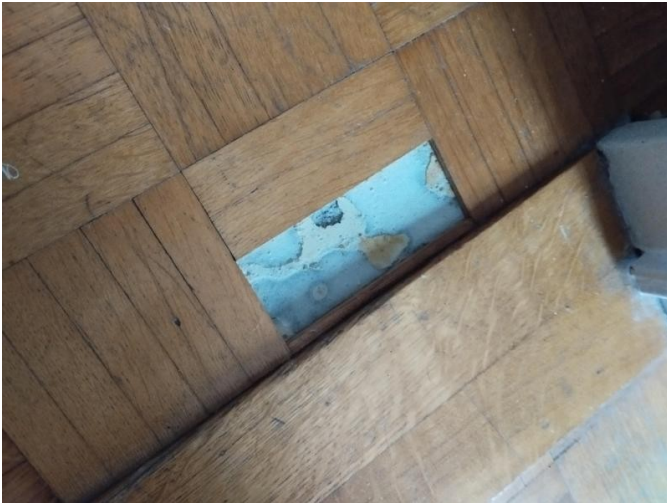
Vrije foto

Via enkele losse delen parket kon er vastgesteld worden dat er geen asbestverdachte lijm werd gebruikt.

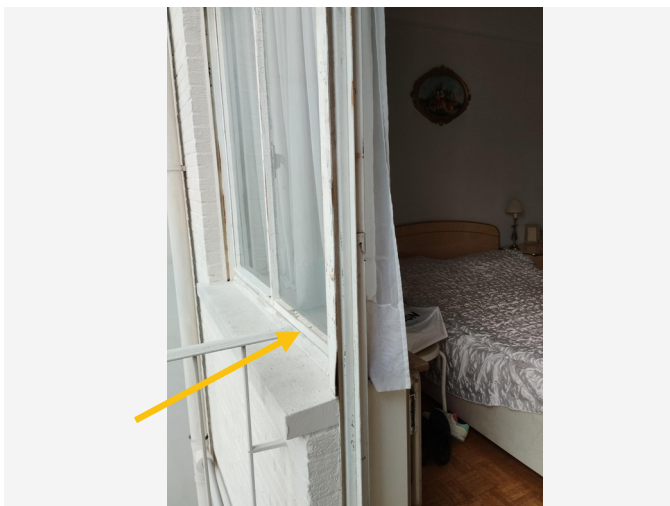
## Fiche 6: Stopverf kozijn-raam (buitenkant)

Overzichtsfoto

Detailfoto

Geen asbest

#	Type	Referentie	Resultaat
6.1	Puntmonster	003 - Verf - Punt	Geen asbest

Beschrijving	Stopverf kozijn-raam (buitenkant)
Omgeving	Buiten
Primaire drager	Wandopening verticaal (raam, deur, ...)
Bindmiddel van materiaal	Kitten, mastiek, pasta

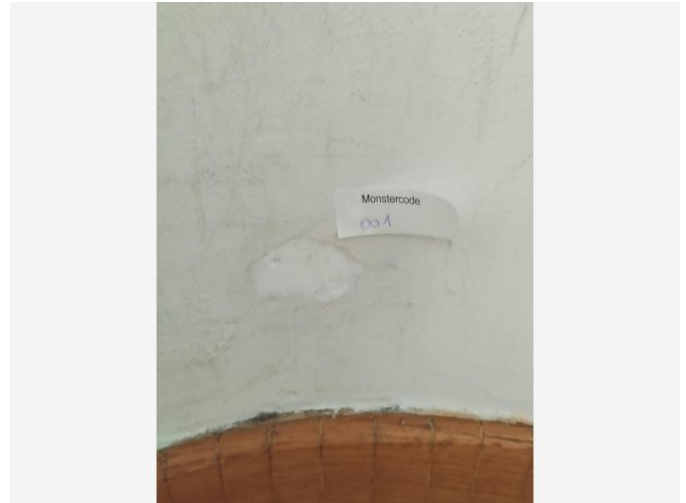
Overzichtsfoto

Detailfoto

Geen asbest

#	Type	Referentie	Resultaat
7.1	Mengmonster	001 - MP - Meng	Geen asbest

Beschrijving	Muurpleister
Omgeving	Binnen
Primaire drager	Binnenwand
Bindmiddel van materiaal	Gips - kalk
