Asbestinventarisatetest

Vrijwilligersstraat 7, 2650 Edegem

Attestnummer : 20230317-000031.000

Uitgegeven op : 17.03.2023

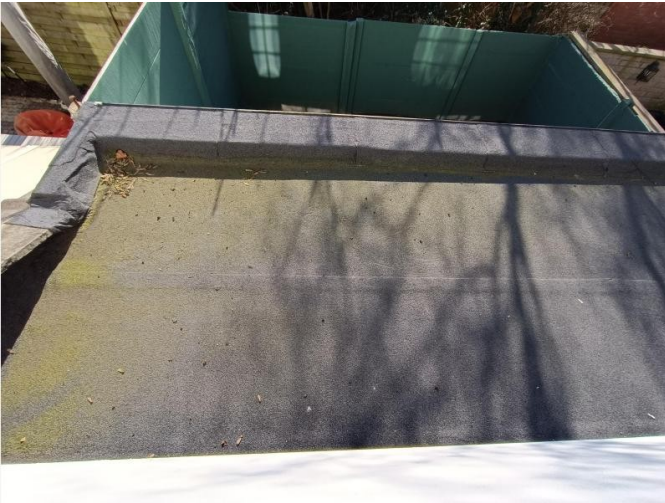
De roofing is duidelijk recent vernieuwd, Factuur bij het dossier gevoegd.

Identificatiemethode	Bewijsdocument
Primaire drager	Plat dak
(Asbest)materiaal	Dak- en gevelbekleding - Roofing
Bindmiddel	Bitumen (roofing, teer, asfalt)
Gebondenheid bindmiddel	Hecht
