Asbestinventarisatetest

Transvaalstraat 1/0102, 2550 Kontich

Attestnummer : 20231114-000343.000

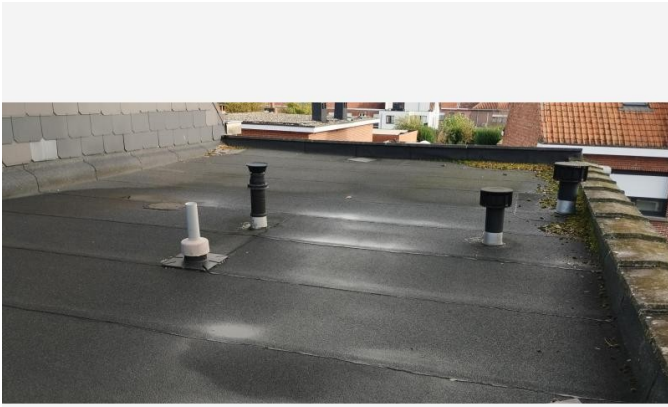
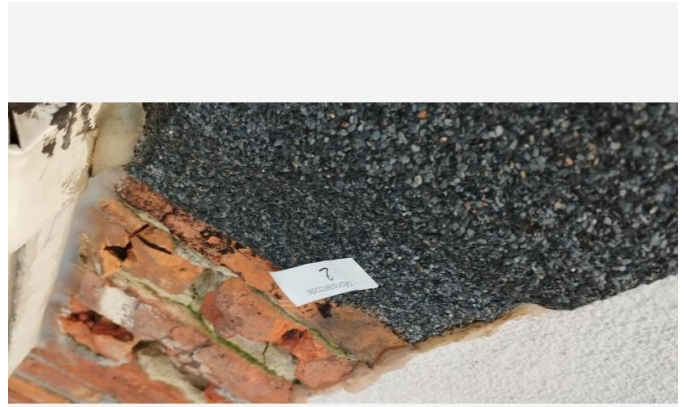
Fiche 3: Roofing (plat dak)

Geen asbest

#	Type	Referentie	Resultaat
3.1	Puntmonster	2	Geen asbest

Beschrijving	Roofing (plat dak)
Omgeving	Buiten
Primaire drager	Plat dak
Bindmiddel van materiaal	Bitumen (roofing, teer, asfalt)

Gebondenheid op basis van bindmiddel	Hecht
Hoeveelheid (oppervlakte - aantal)	• 100,00 m ² - 1 stuk
Totale oppervlakte	100,00 m ²
Identificatiemethode	Vaststelling met monstername
Destructieve handeling voor identificatie	Nee
