## ELEKTRISCHE INSTALLATIES OP LAAGSPANNING EN OP ZEER LAGE SPANNING (Boek 1 - KB 08/09/2019)

Plaats controle:	Jan Baptist Verlooystraat 5 bus 502, 2020 ANTWERPEN		
EAN-code installatie:	/		
Tarief teller(s):	Dag	Private HS-cabine:	Neen
Nummer teller(s):	5016569-2003	DNB:	Fluvius
Index teller(s):	51255	Type lokaal:	Open woning
Type installatie:	Wooneenheid

Overeenkomstig de voorschriften van Boek 1 – Installaties op laagspanning en op zeer lage spanning – Interne procedure QPRO/ELE/001			
Type controle:	Controlebezoek (6.5)		
Datum uitvoering:	<input checked="" type="checkbox"/> Vóór 01/10/1981	<input checked="" type="checkbox"/> Na 01/10/1981 en vóór 01/06/2020	<input type="checkbox"/> Na 01/06/2020
Nota's:	Zie rubriek "VASTSTELLINGEN - Opmerkingen"		
Afwijkingen (Deel 8):	Toegepast		
Herkeuring op verslag:	/

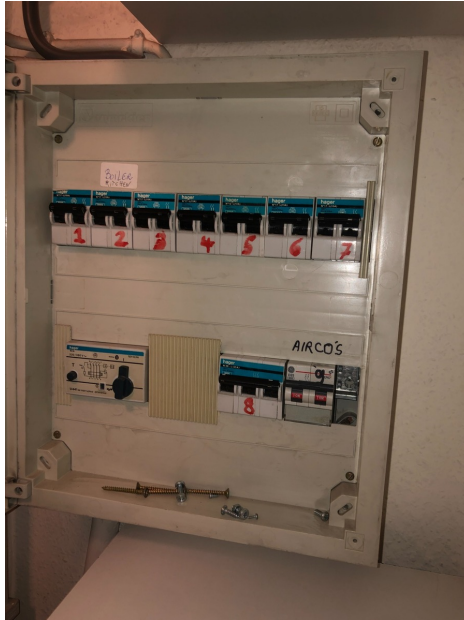
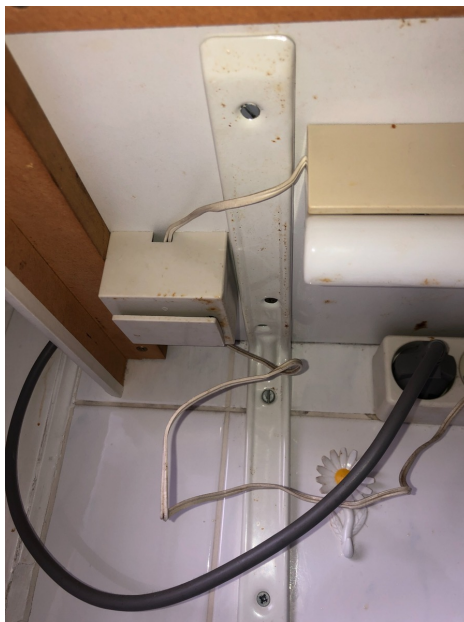
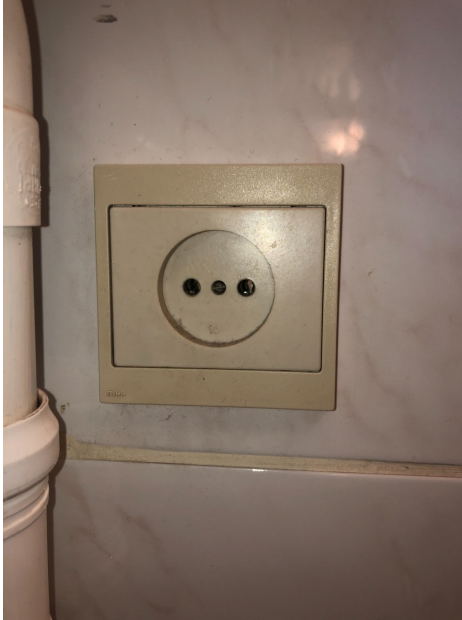
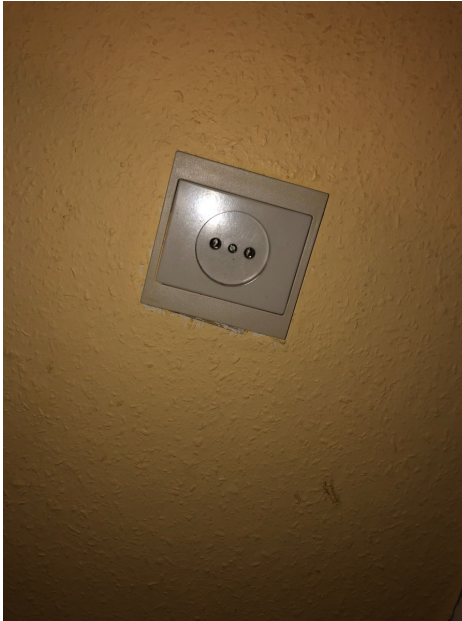
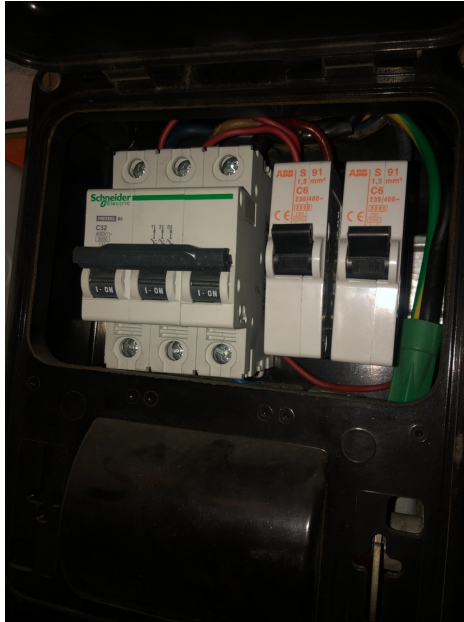
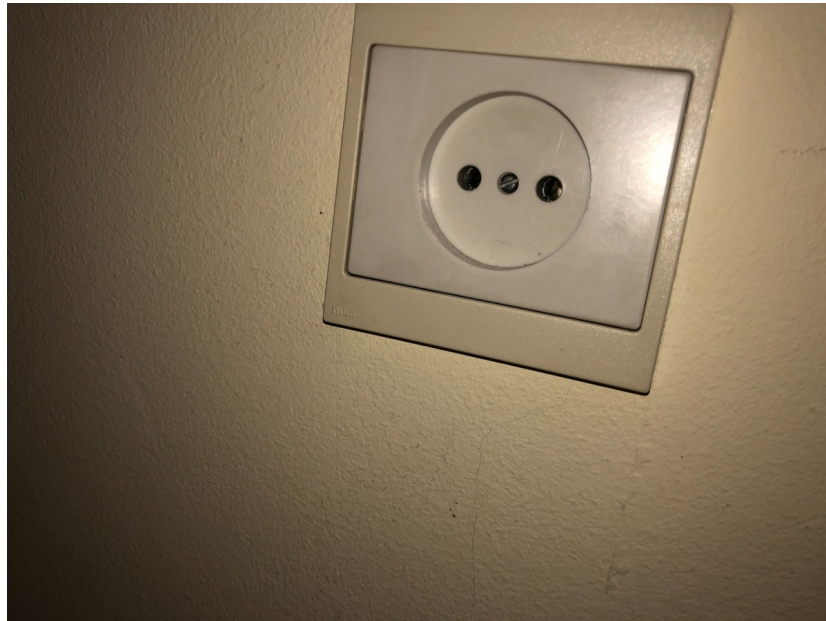
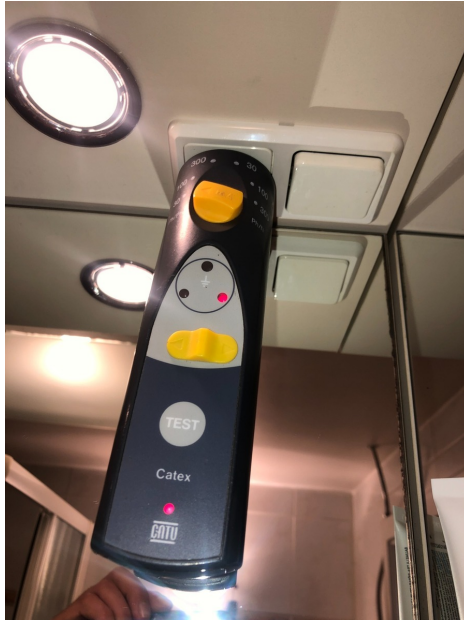
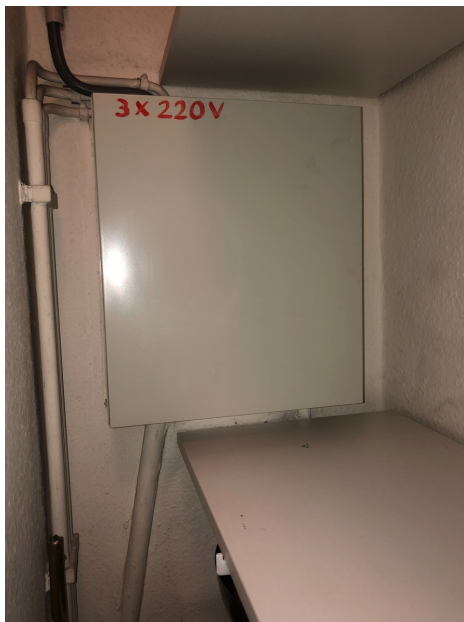
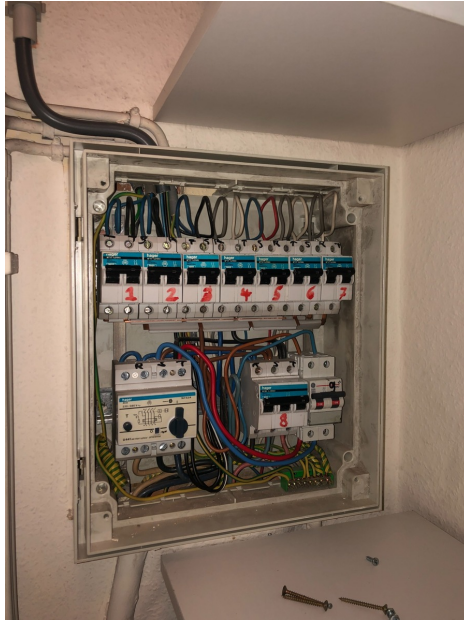
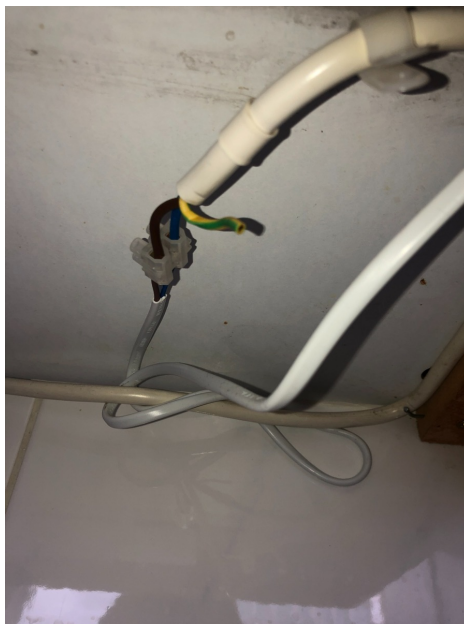
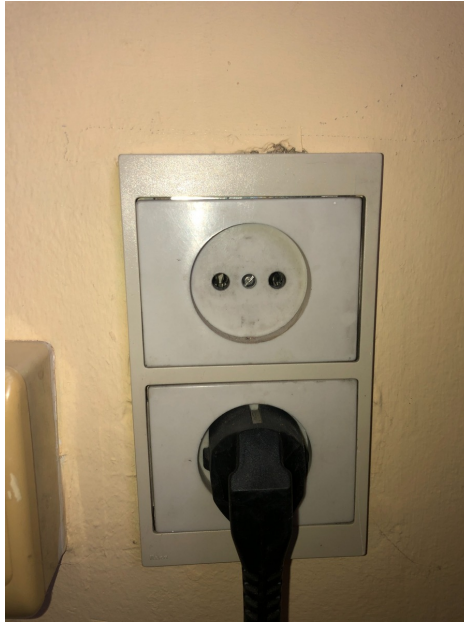
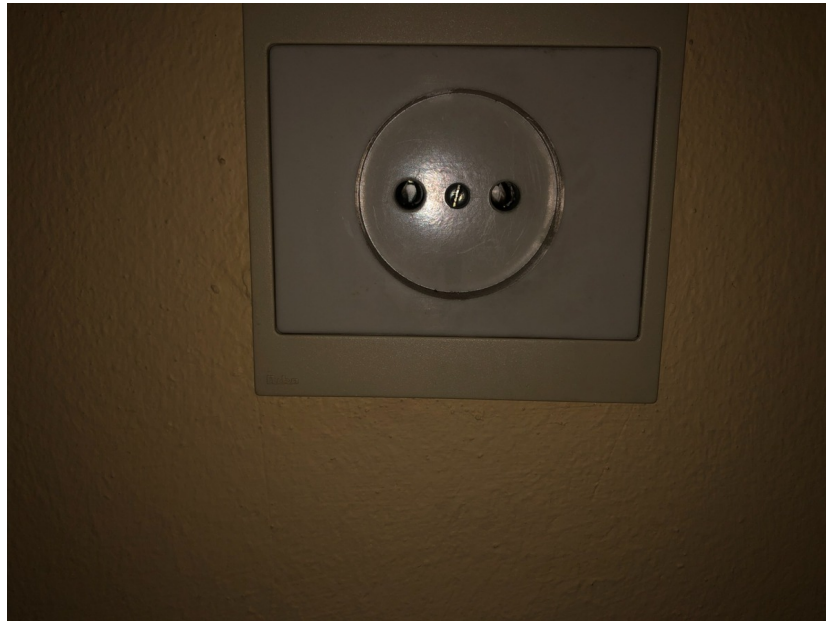
3.11. - De contactdozen voorzien van een aardingscontact moeten ook verplicht verbonden worden via de beschermingsgeleider met de algemene aardingsinstallatie. (Boek 1, Onderafdeling 5.3.5.2. (b))

Uitleg: Zie foto

- 7.05. - De verbindingen zijn niet uitgevoerd volgens de regels van goed vakmanschap. (Boek 1, Afdeling 5.2.6.)
  - De verbindingen mogen enkel uitgevoerd worden in schakel- en verdeelborden, verbindings- of aftakdozen, aan de klemmen van schakelaars of contactdozen, of in plafonddozen. (Boek 1, Onderafdeling 5.2.6.1.)

Uitleg: Zie foto
- 7.10. - In de huishoudelijke installatie zijn de contactdozen op laagspanning niet van het "kindveilige" type. (Boek 1, Onderafdeling 4.2.2.3. (b))

- 8.17. - De geplaatste elektrische leidingen en kabels zijn niet conform (vb. soepele tweelingkabels (VTLmB), vlakke kabels met PVC isolatie (LMVVR), coaxiale kabels (COAX), telefoonkabels (VVT),...)
- Uitleg: Zie foto
