## Keuringsverslag van een elektrische laagspanning- en zeer lage spanningsinstallatie

NIET CONFORM

Datum keuring: 11/01/2022

Straatnaam	Haantjeslei
Huisnummer	15
Busnummer	2
Postcode	2018
Gemeente	Antwerpen
Land	België

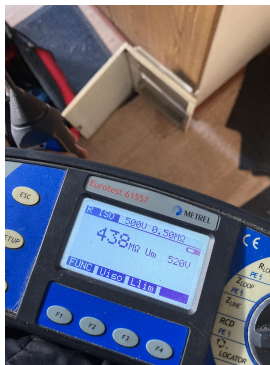
Ri algemeen: 438 MΩ

OK

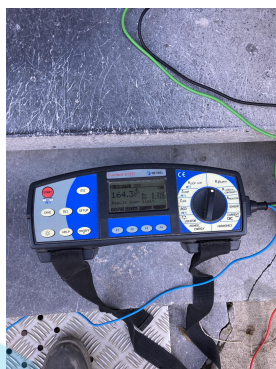
Aardelektrode: Verticaal of schuin in de grond gedreven baren, pennen of geleiders

RE: 164,3 Ω

NOK

- I1.01 Eéndraadschema van de installatie is te voorzien en/of te vervolledigen. (Boek 1 Afdeling 2.12 - 2.13 en 3.1.2 en 9.1.2)
  - I1.02 Situatieschema van de installatie is te voorzien en/of te vervolledigen. (Boek 1 Afdeling 2.12 - 2.13 en 3.1.2 en 9.1.2)
  - I2.05 De spreidingsweerstand is groter dan 100 ohm. (Boek 1 Onderafdeling 4.2.3.2.)
  - I5.09 De genaakbare, naakte onder spanning staande delen zijn onvoldoende afgeschermd. (Boek 1 Afdeling 5.1.4. en 4.2.2.3.)
- nota/note 3 Het is niet uitgesloten dat bij een nacontrole bijkomende inbreuken worden vastgesteld bij voorleggen schema's.
- O27 Het EAN-nummer kon ons niet meegedeeld worden tijdens onze rondgang.
