## Keuringsverslag van een elektrische laagspanning- en zeer lage spanningsinstallatie

NIET CONFORM

**ID-label:** Gemeenschappelijke delen

Controlebezoek van een oude huishoudelijke elektrische installatie van een wooneenheid bij verkoop op vraag van de verkoper volgens (KB 08/09/2019) - AREI Boek 1- 8.4.2. en 8.2.1. en 4.2.4.3.

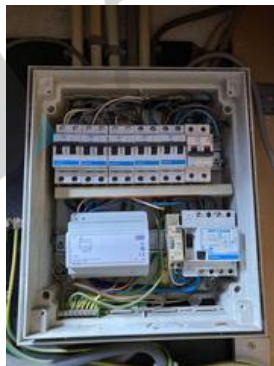
Afbeelding schakel- en verdeelbord:

<b>Visueel nazicht (algemeen)</b>	OK	<b>Directe aanraking</b>	NOK	<b>Indirecte aanraking</b>	NOK
<b>Aansluitingen</b>	OK	<b>schema in bijlage door Aceg vzw</b>	NA		
<b>Equipotentiale verbindingen</b>	NOK	<b>Doorsnede geleiders</b>	OK		
<b>Continuïteit</b>	NOK	<b>Verlichting / toestellen</b>	NVT

15.09 De genaakbare, naakte onder spanning staande delen zijn onvoldoende afgeschermd. (Boek 1 Afdeling 5.1.4. en 4.2.2.3.)

18.07 Leidingen zijn te bevestigen met aangepaste bevestigingsmiddelen. (Boek 1 Onderafdeling 5.2.2. en 5.2.9.)

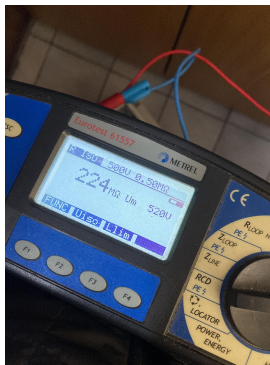
Ri algemeen: 224 MΩ

OK

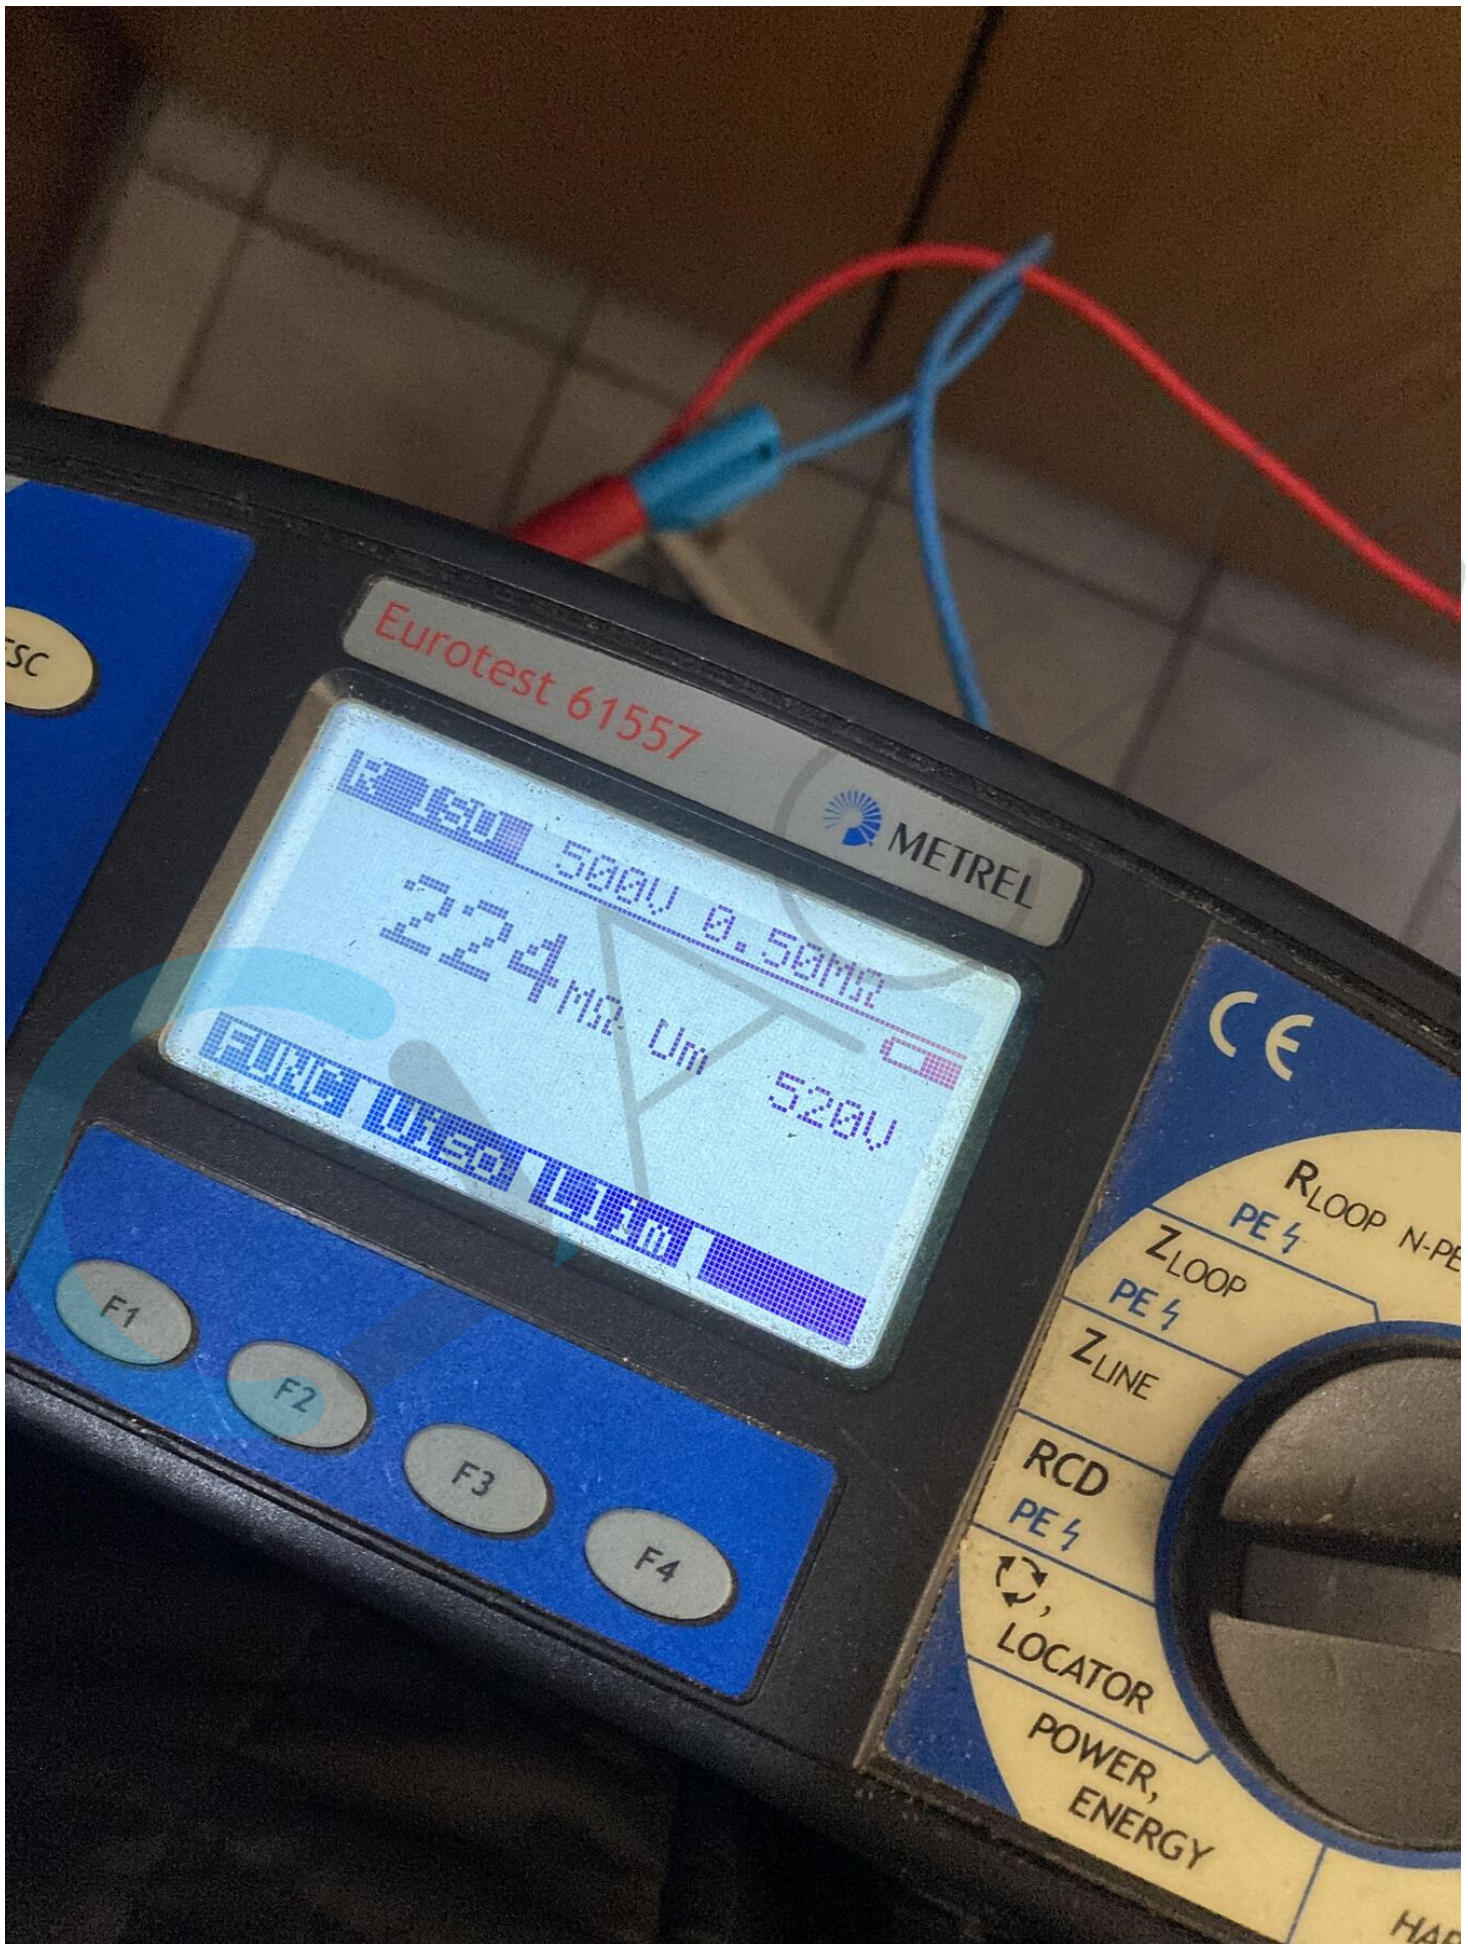
Eurotest 61557

500V 0.50MΩ  
224  
MΩ Um  
520V
