Keuringsverslag van een elektrische laagspanning- en zeer lage spanningsinstallatie

NIET CONFORM

Datum keuring: 11/01/2022

Controlebezoek van een oude huishoudelijke elektrische installatie van een wooneenheid bij verkoop op vraag van de verkoper volgens (KB 08/09/2019) - AREI Boek 1- 8.4.2. en 8.2.1. en 4.2.4.3.

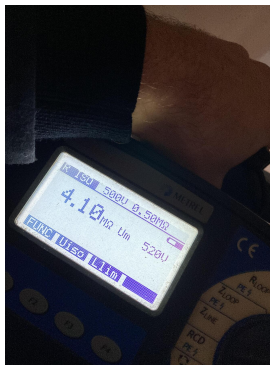
Ri algemeen: 4,10 MΩ

OK
