ELEKTRISCHE INSTALLATIES OP LAAGSPANNING EN OP ZEER LAGE SPANNING (Boek 1 - KB 08/09/2019)

Plaats controle:	Oude Reetsebaan 2, 2850 BOOM		
EAN-code installatie:	/		
Tarief teller(s):	- Niet vast te stellen -	Private HS-cabine:	Neen
Nummer teller(s):	/	DNB:	Fluvius
Index teller(s):	/	Type lokaal:	Open woning
Type installatie:	Wooneenheid

Overeenkomstig de voorschriften van Boek 1 – Installaties op laagspanning en op zeer lage spanning – Interne procedure QPRO/ELE/001			
Type controle:	Controlebezoek (6.5)		
Datum uitvoering:	<input checked="" type="checkbox"/> Vóór 01/10/1981	<input checked="" type="checkbox"/> Na 01/10/1981 en vóór 01/06/2020	<input type="checkbox"/> Na 01/06/2020
Nota's:	Zie rubriek "VASTSTELLINGEN - Opmerkingen"		
Afwijkingen (Deel 8):	Toegepast		
Herkeuring op verslag:	/

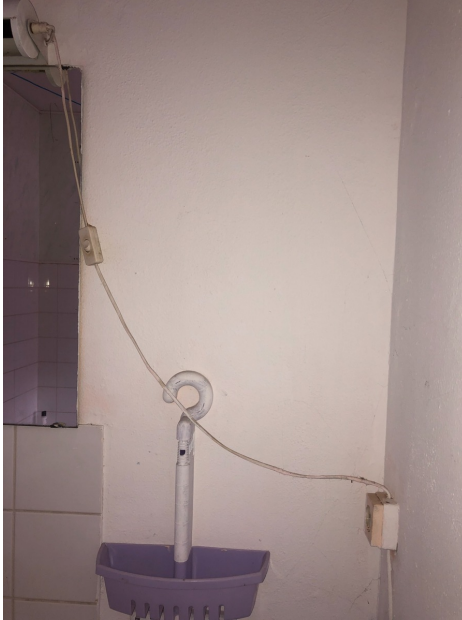
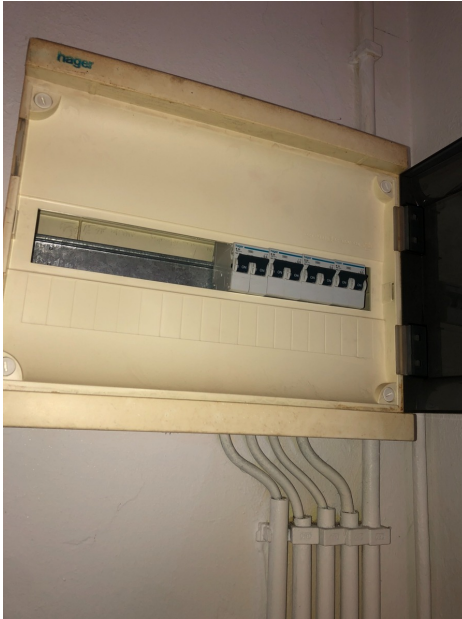
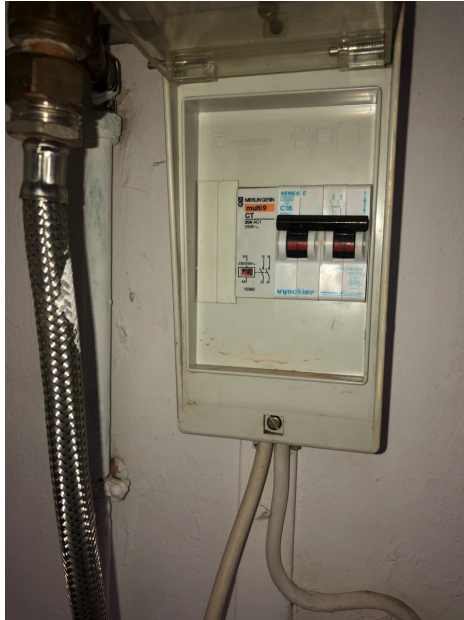
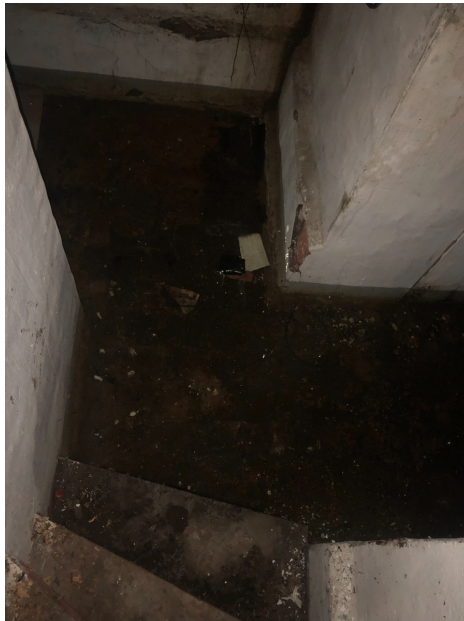
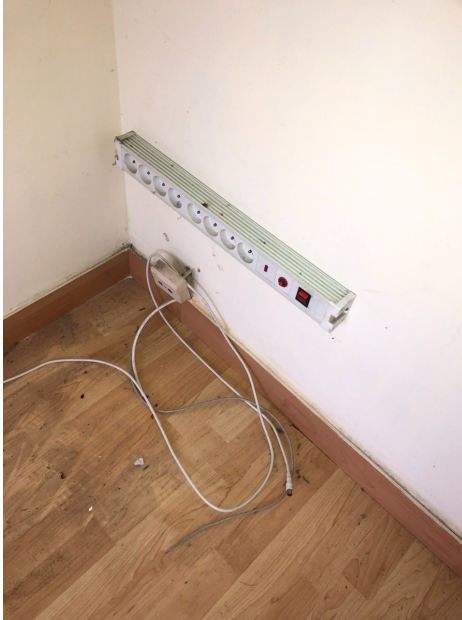
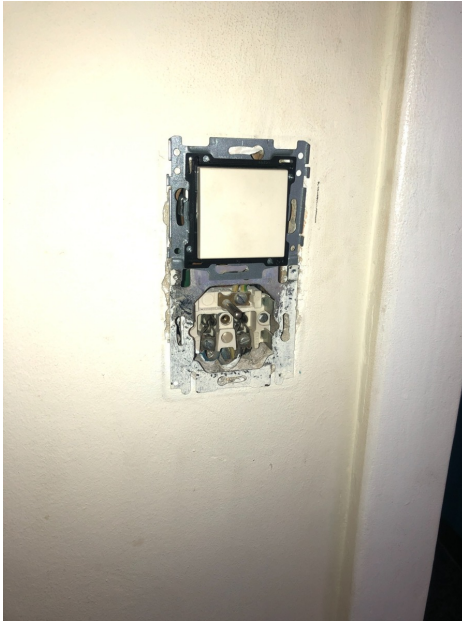
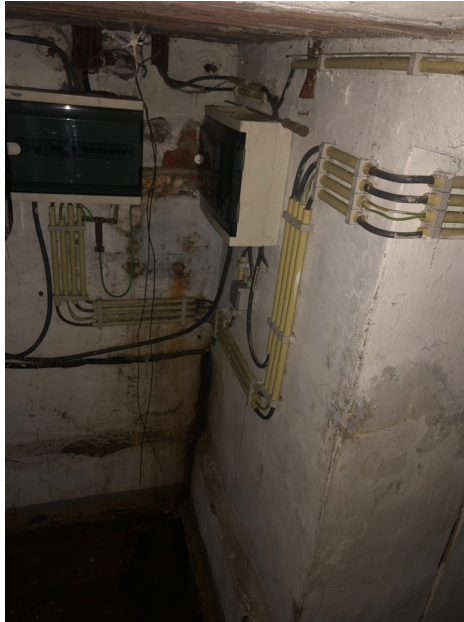
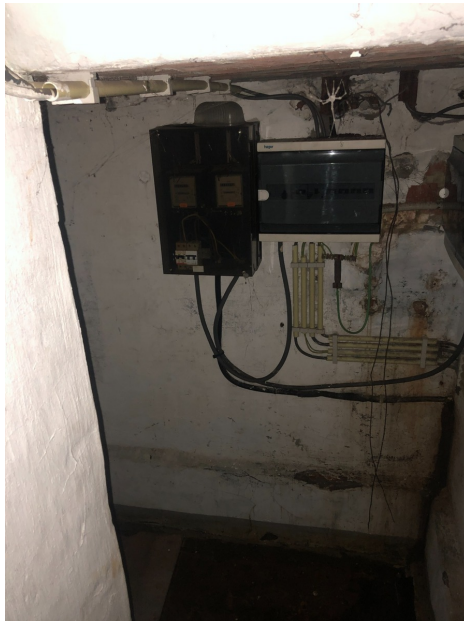
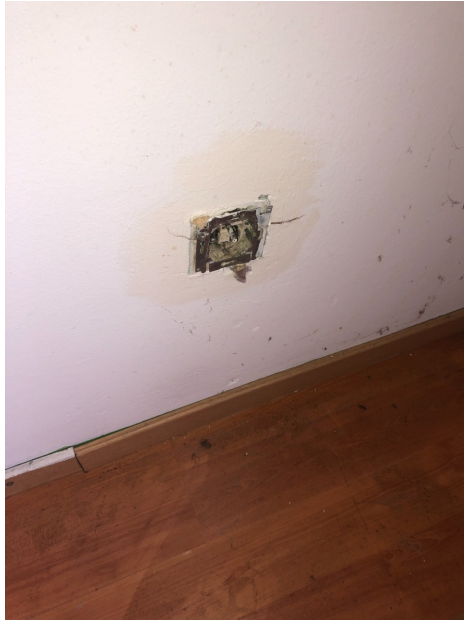
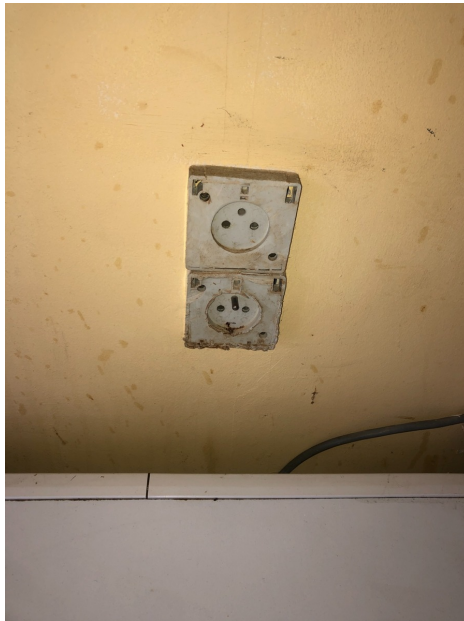
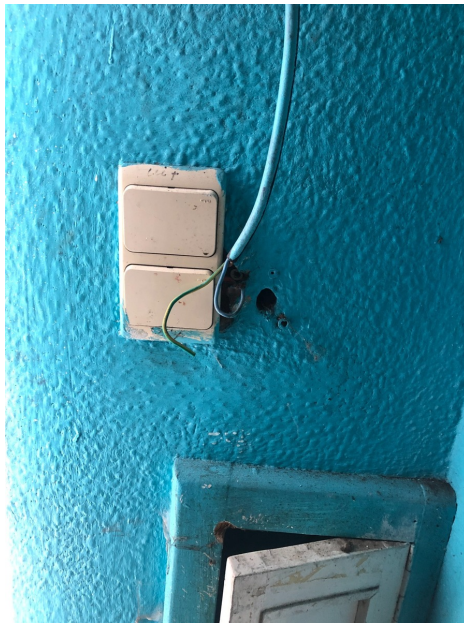
7.04. - De schakelaars, contactdozen of affakdozen moeten herschikt en/of opnieuw bevestigd worden volgens de regels van goed vakmanschap. (Boek 1, Onderafdeling 1.4.1.3.)

Uitleg: Zie foto

7.04A. - De schakelaars, contactdozen,... moeten voorzien worden van de nodige afdekplaatjes. (Boek 1, Onderafdeling 1.4.1.3.)

Uitleg: Zie foto's

7.23. - De verlengsnoeren met een koppelcontactstop of tafelcontactdoos met of zonder haspel moeten aangewend worden overeenkomstig hun bedoeld gebruik (de verbinding in vaste aansluiting is niet toegelaten). (Boek 1, Onderafdeling 5.3.4.7.)

8.04. - De elektrische leidingen moeten correct ingevoerd worden in het elektrisch materiaal (contactdozen, schakelaars, verlichting,...), zodat een continue bescherming (gelijkwaardig aan klasse II) verzekerd is. (Boek 1, Onderafdeling 5.2.9.5.)
