Keuringsverslag van een elektrische laagspanning- en zeer lage spanningsinstallatie

Datum keuring: 11/01/2022

Straatnaam	Haantjeslei
Huisnummer	15
Busnummer	1
Postcode	2018
Gemeente	Antwerpen
Land	België

Controlebezoek van een oude huishoudelijke elektrische installatie van een wooneenheid bij verkoop op vraag van de verkoper volgens (KB 08/09/2019) - AREI Boek 1- 8.4.2. en 8.2.1. en 4.2.4.3.

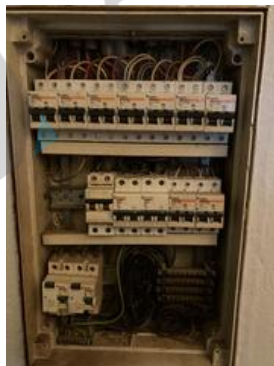
Afbeelding schakel- en verdeelbord:

Visueel nazicht (algemeen)	OK	Directe aanraking	NOK	Indirecte aanraking	NOK
Aansluitingen	OK	schema in bijlage door Aceg vzw	NA		
Equipotentiale verbindingen	NOK	Doorsnede geleiders	OK		
Continuïteit	NOK	Verlichting / toestellen	NVT

15.09 De genaakbare, naakte onder spanning staande delen zijn onvoldoende afgeschermd. (Boek 1 Afdeling 5.1.4. en 4.2.2.3.)

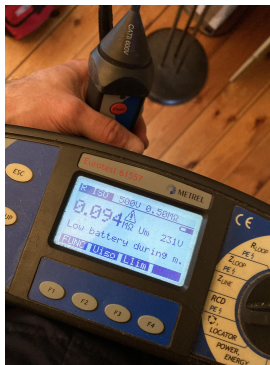
Ri algemeen: 0,094 MΩ

NOK

12.01 De waarde van de isolatieweerstand van één of meerdere stroombanen is kleiner dan 0,5M ohm (Boek 1 Onderafdeling 6.4.5.1.)

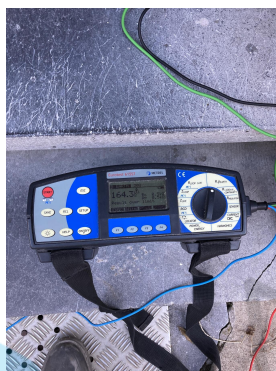
Aardelektrode: Verticaal of schuin in de grond gedreven baren, pennen of geleiders

RE: 164,3 Ω

NOK

12.05 De spreidingsweerstand is groter dan 100 ohm. (Boek 1 Onderafdeling 4.2.3.2.)
