**Verslag huishoudelijke elektrische installatie op laagspanning en zeer lage spanning****Algemeen:**

| Referentie: <b>011-20260224-04</b> | Datum controle: <b>24/02/2026</b> |

| Adres installatie: <b>Dokter Emiel Van Dammestraat 22, 2660 - Hoboken</b> | Nummer teller(s): <b>1SAG3200462821</b> |

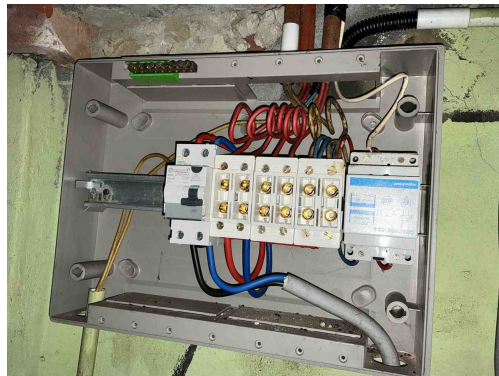
**B30** - De houder van de beveiliging in een huishoudelijke ruimte is niet voorzien van aangepaste kalibreerelementen (Boek1: 5.3.5.5).

*Opmerking: Oa bord 1*

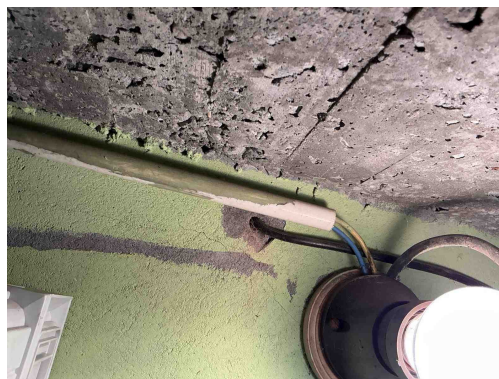
**C21** - Het gebruik van geleiders van het type VOB, zonder bijkomende afscherming is niet toegestaan (Boek 1: 5.2.9.6).

*Opmerking: Oa kelder*

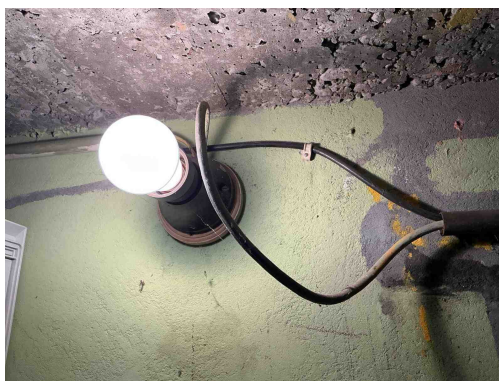
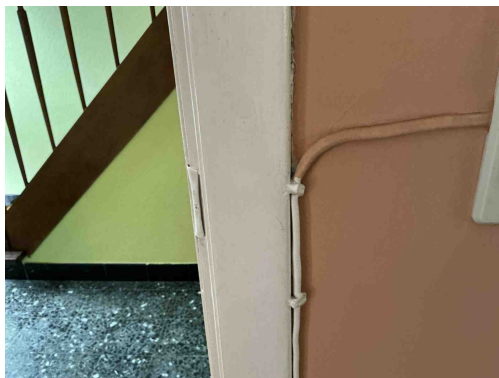
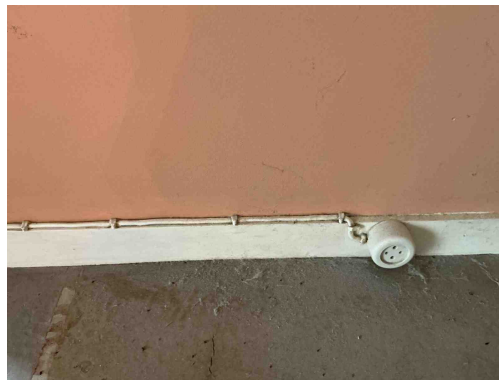
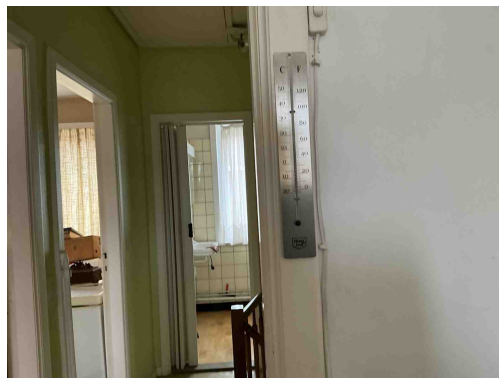
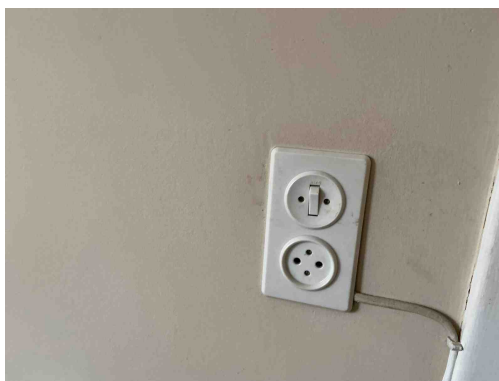
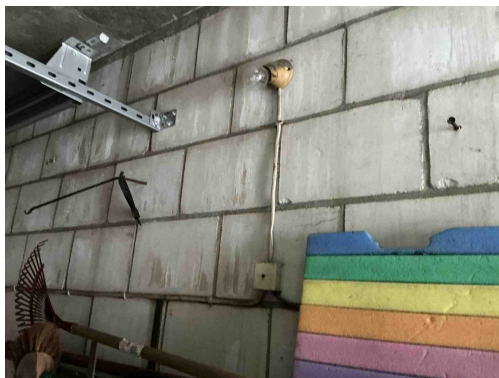
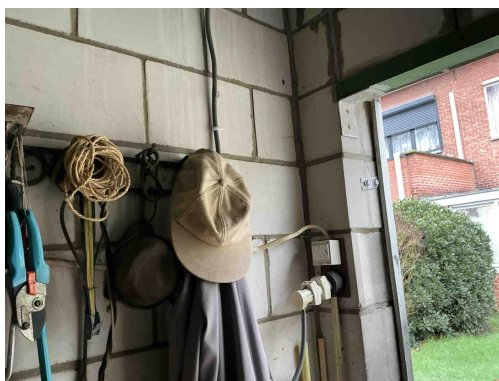
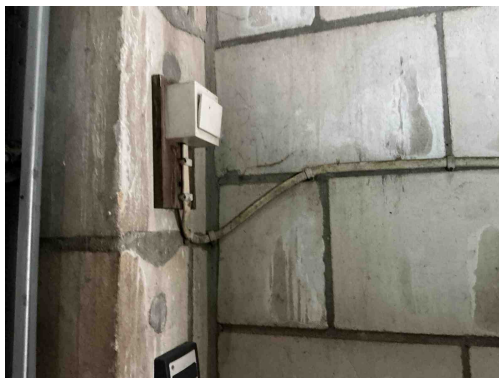
**C38** - Het gebruikte kabeltype (snoerkabel) voldoet niet aan de specificaties die van toepassing zijn op voedingsleidingen voor vaste installatie (Boek 1: 1.4.2.1, 5.2.6.2).

*Opmerking: Oa kelder, woonkamer, slaapkamers, garage*

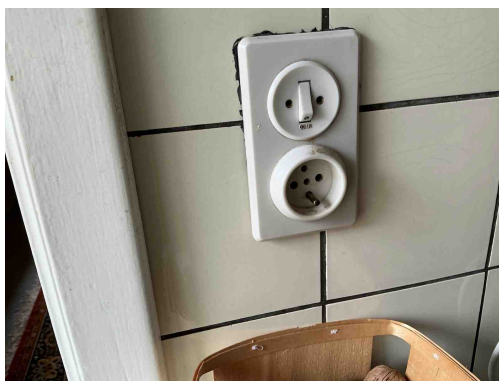
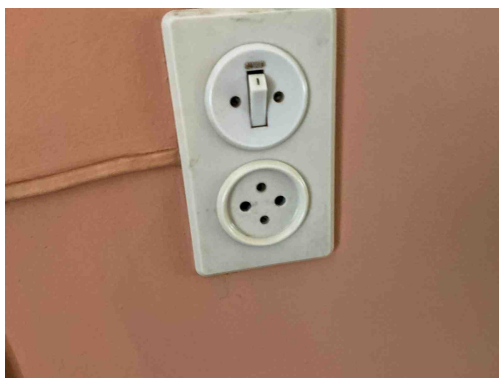
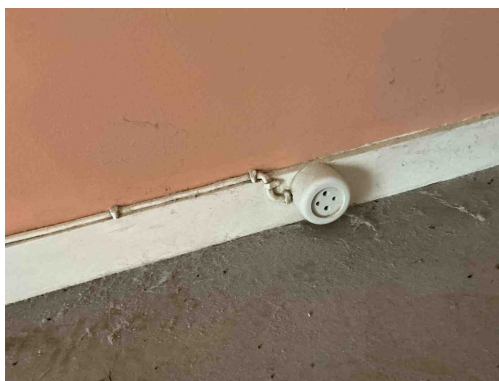
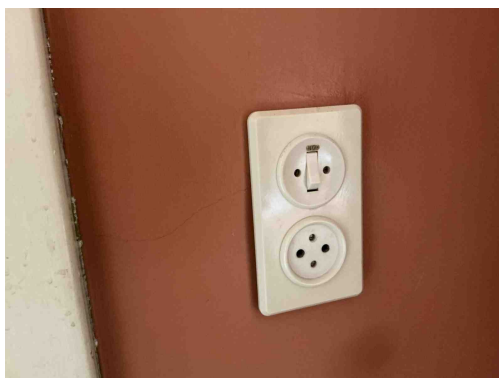
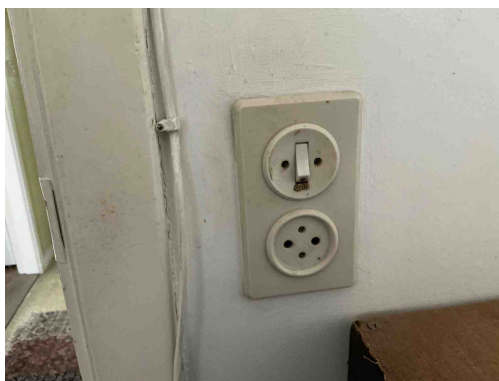
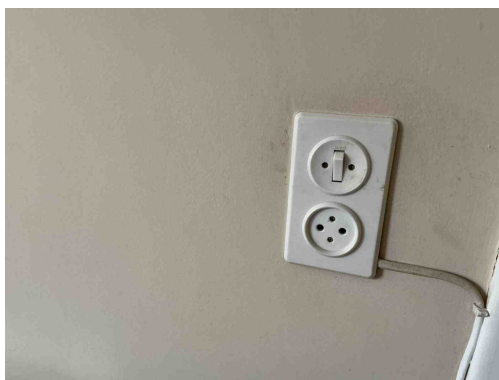
**T11** - De contactdozen waarvan de toegekende stroomsterkte maximaal 16A en de toegekende spanning maximaal 250V bedraagt en niet bedoeld zijn voor de voeding van een of meerdere verbruikstoestellen voor een specifiek doel en niet geplaatst zijn in of op schakel- en verdeelborden, beschikken niet of IPXX-D (incl. gemeenschappelijke delen residentieel geheel) (Boek 1: 4.2.2.3/5.3.5.2).

*Opmerking: Oa keuken, woonkamer, slaap*

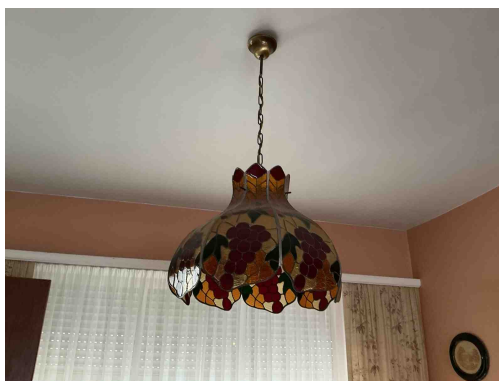
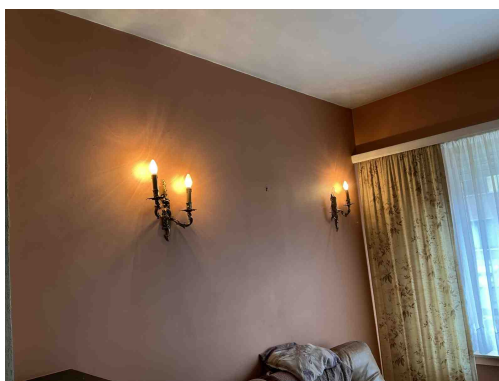
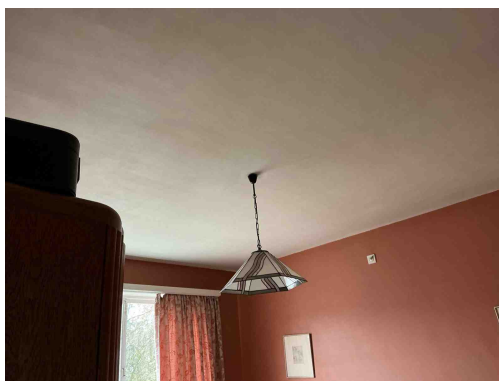
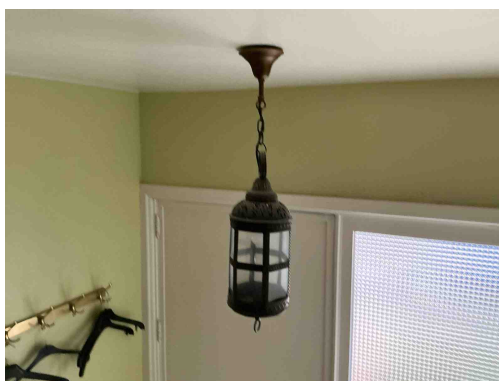
Klasse 0 toestellen niet toegelaten  
*Opmerking: Oa woonkamer , slaapkamer , hal*

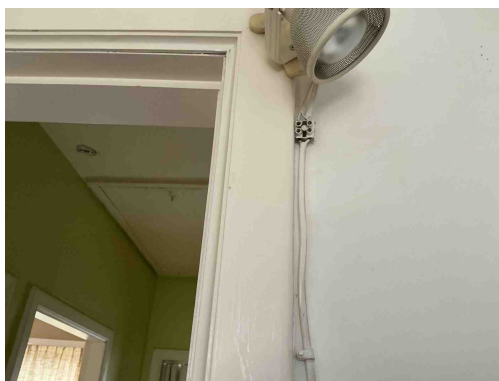
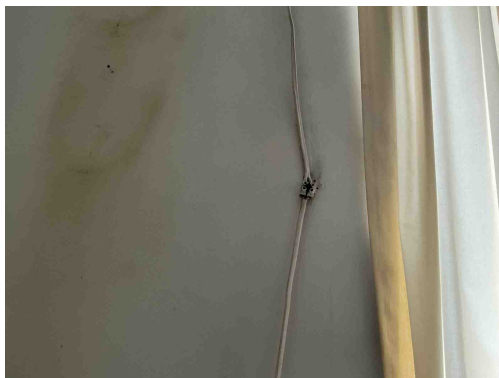
**C35** - Er zijn doorverbindingen gemaakt met lusterklemmen; er kon niet aangetoond worden dat deze klemmen geschikt zijn voor de aanwezige spanning, stroom en draadsectie en dat ze "CE" zijn (Boek 1: 1.4.2.1.).

*Opmerking: Oa slaapkamer*

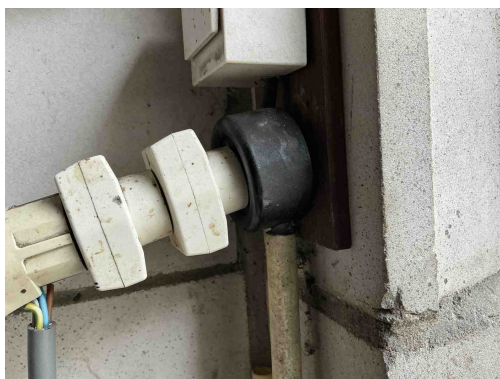
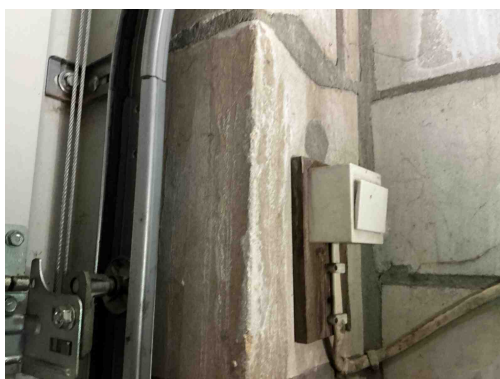
**T13** - Opbouwcontactdozen en/of -schakelaars zonder achterplaatje mogen niet rechtstreeks op een brandbare ondergrond bevestigd worden (Boek 1: 4.3.3.5).

*Opmerking: Oa garage*
