Asbestinventarisatetest

Torenblokstraat 18/201, 2610 Antwerpen

Attestnummer : 20241023-000078.000

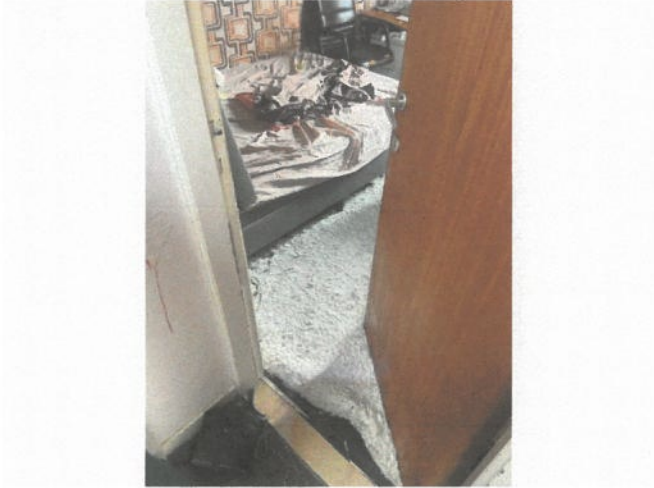
Overzichtsfoto

Detailfoto

Eindbeoordeling materiaalrisico	Verhoogd materiaalrisico en/of verhoogde kans op vezelvrijgave
---------------------------------	--

Gebondenheid	Categorie 1: hechtgebonden in oorsprong
Asbestsoort (vezeltype)	Alleen chrysotiel
Asbestconcentratie	Laag (< 50%)
Afschermingsgraad van het gehele materiaal	Geheel of deels (ook) vrij aan de binnenlucht
Toestand van het materiaal	Matig beschadigd, matig verweerd

#	Type	Referentie	Resultaat
1.1	Puntmonster	Tor 18 2de lijm punt	Chrysotiel

Beschrijving	Tegellijm
Omgeving	Binnen
Primaire drager	Vloer
Asbestmateriaal	In-situ afwerkingslagen - Lijmlaag
Bindmiddel van asbestmateriaal	Lijm
Gebondenheid op basis van bindmiddel	Hecht
Hoeveelheid (oppervlakte - dikte - aantal)	• 41,32 m ² - 4,00 mm - 1 stuk
Totaal volume	0,165 m ³
Eenvoudig bereikbaar	Ja
Bevestigingswijze	• Verlijmd, ingegoten, versmeerd
Identificatiemethode	Vaststelling met monstername
Destructieve handeling voor identificatie	Nee

Het asbestmateriaal valt onder de mijlpaal van 2040.

- Verwijder dit asbestmateriaal zo snel mogelijk. Volg de toestand goed op.

- Hermetische zone (erkend asbestverwijderaars)
Door hoge vezelvrijgave dient de toepassing in hermetische zone verwijderd te worden.

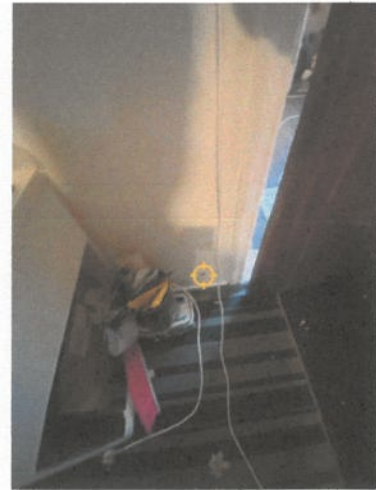
Fiche 2: Beploistering muren

Overzichtsfoto

Detailfoto

Geen asbest

#	Type	Referentie	Resultaat
2.1	Mengmonster	Tor 18 2de pleister muur meng	Geen asbest

Beschrijving	Beploistering muren
Omgeving	Binnen
Primaire drager	Binnenwand
Bindmiddel van materiaal	Gips - kalk
Gebondenheid op basis van bindmiddel	Niet-hechtgebonden
Hoeveelheid (oppervlakte - dikte - aantal)	• 180,00 m ² - 1,50 cm - 1 stuk
Totaal volume	2,70 m ³
Identificatiemethode	Vaststelling met monstername
Destructieve handeling voor identificatie	Nee
