Asbestinventarisatetest

Torenblokstraat 18/101, 2610 Antwerpen

Attestnummer : 20241023-000077.001

Uitgegeven op : 23.10.2024

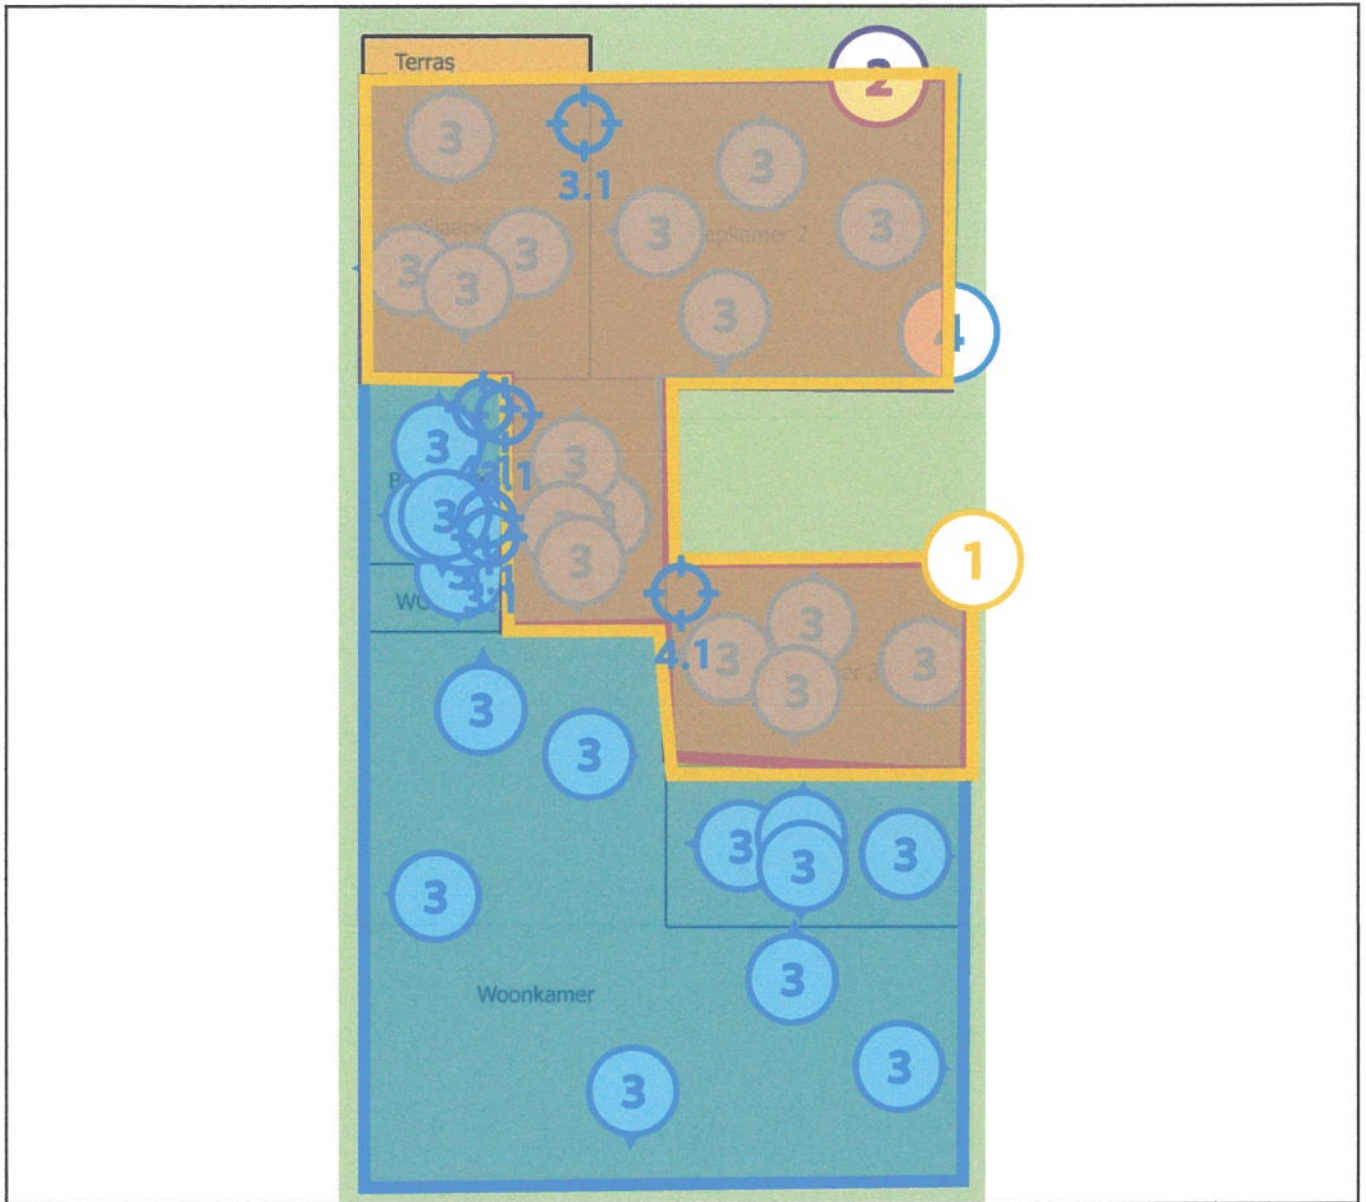
Plan 1.1: Appartement

Beschrijving	Type	Actie
1. Vinyltegel	Asbestmateriaal	Zorgvuldig beheren
2. Tegellijm	Advies	-
3. Bepleistering muren	Geen asbest	-
3.1 Code: Tor 18 1ste pleister muur meng	Mengmonster	-

4. Bepleistering plafond	Geen asbest	-
4.1 Code: Tor 18 1ste pleister plafond meng	Mengmonster	-

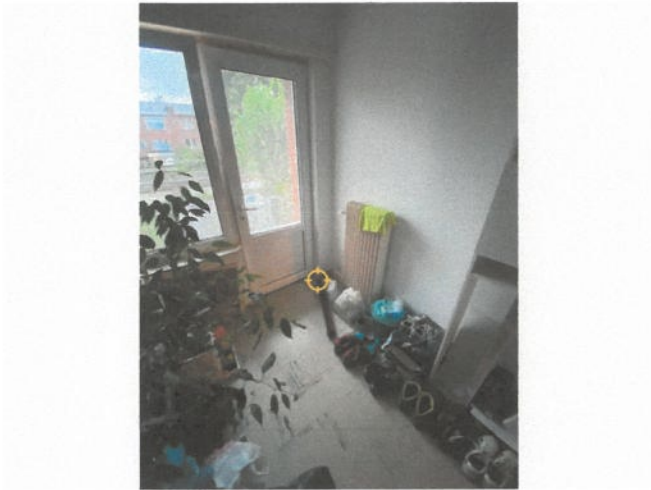
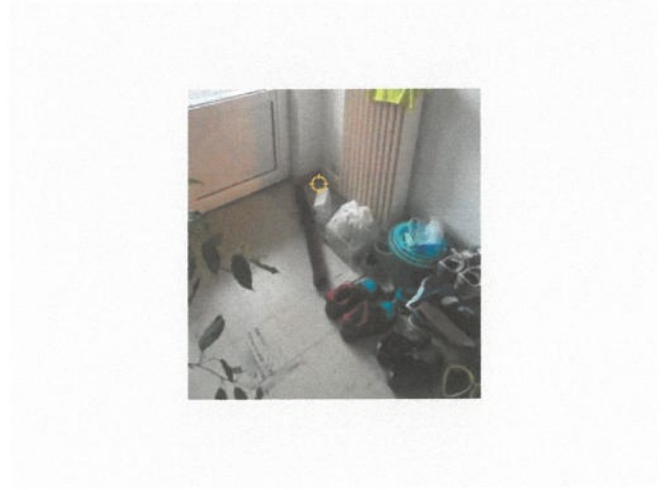
Overzichtsfoto

Het asbestmateriaal valt onder de mijlpaal van 2040.

Eindbeoordeling materiaalrisico	Laag materiaalrisico en/of verlaagde kans op vezelvrijgave
---------------------------------	--

Gebondenheid	Categorie 1: hechtgebonden in oorsprong
Asbestsoort (vezeltype)	Alleen chrysotiel
Asbestconcentratie	Laag (< 50%)
Afschermingsgraad van het gehele materiaal	Geheel of deels vrij aan de buitenlucht
Toestand van het materiaal	Licht beschadigd, licht verweerd. Intact calciumsilicaatmateriaal of categorie III 'gebondenheid'

#	Type	Referentie	Resultaat
1.1	Puntmonster	Tor 18 1ste tegel punt	Chrysotiel

Beschrijving	Vinyltegel
Omgeving	Binnen
Primaire drager	Vloer
Asbestmateriaal	Prefab - afwerking - Tegel
Bindmiddel van asbestmateriaal	Cement
Gebondenheid op basis van bindmiddel	Hecht
Hoeveelheid (oppervlakte - dikte - aantal)	• 41,32 m ² - 0,80 cm - 1 stuk
Totaal volume	0,331 m ³
Eenvoudig bereikbaar	Ja
Bevestigingswijze	• Verlijmd, ingegoten, versmeerd
Identificatiemethode	Vaststelling met monstername
Destructieve handeling voor identificatie	Nee

- Zorg voor een veilig beheer. Vermijd het beschadigen van het asbestmateriaal. Controleer de toestand jaarlijks op wijzigingen.

- Eenvoudige handelingen: enkel door erkend asbestverwijderaar
Tegels kunnen door erkend asbestverwijderaar dmv eenvoudige handelingen verwijderd worden.

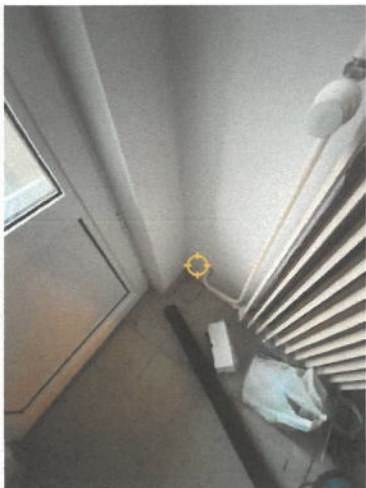
Fiche 3: Beploistering muren

Geen asbest

#	Type	Referentie	Resultaat
3.1	Mengmonster	Tor 18 1ste pleister muur meng	Geen asbest

Beschrijving	Beploistering muren
Omgeving	Binnen
Primaire drager	Binnenwand
Bindmiddel van materiaal	Gips - kalk
Gebondenheid op basis van bindmiddel	Niet-hechtgebonden
Hoeveelheid (oppervlakte - dikte - aantal)	• 180,00 m ² - 1,50 cm - 1 stuk
Totaal volume	2,70 m ³
Identificatiemethode	Vaststelling met monstername
Destructieve handeling voor identificatie	Nee

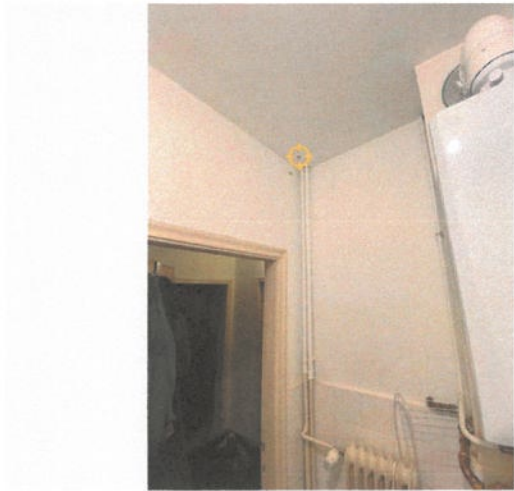
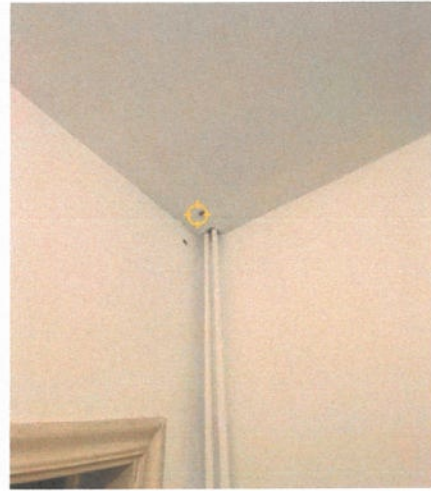
Fiche 4: Beploistering plafond

Geen asbest

#	Type	Referentie	Resultaat
4.1	Mengmonster	Tor 18 1ste pleister plafond meng	Geen asbest

Beschrijving	Beploistering plafond
Omgeving	Binnen
Primaire drager	Plafond
Bindmiddel van materiaal	Gips - kalk
Gebondenheid op basis van bindmiddel	Niet-hechtgebonden
Hoeveelheid (oppervlakte - dikte - aantal)	• 90,00 m ² - 1,50 cm - 1 stuk
Totaal volume	1,35 m ³
Identificatiemethode	Vaststelling met monsternamen
Destructieve handeling voor identificatie	Nee
