Verlag huishoudelijke elektrische installatie op laagspanning en zeer lage spanning

Referentie: 011-20260219-04	Datum controle: 19/02/2026
Keurder: 011

Eigenaar: Maarten De Lee	EAN-code: 541448820039811620
Adres installatie: Bikschotelaan 224 bus 701, 2140 - Borgerhout	Nummer teller(s): Onbekend
Distributienetbeheerder installatie: Fluvius	
Datum uitvoering installatie:	<input checked="" type="checkbox"/> Vóór 01/10/1981 <input type="checkbox"/> Tussen 01/10/1981 en 01/06/2020 <input type="checkbox"/> Vanaf 01/06/2020
Type:	<input checked="" type="checkbox"/> Wooneenheid <input type="checkbox"/> Niet-huishoudelijk <input type="checkbox"/> PV <input type="checkbox"/> Batterij <input type="checkbox"/> Laadpaal

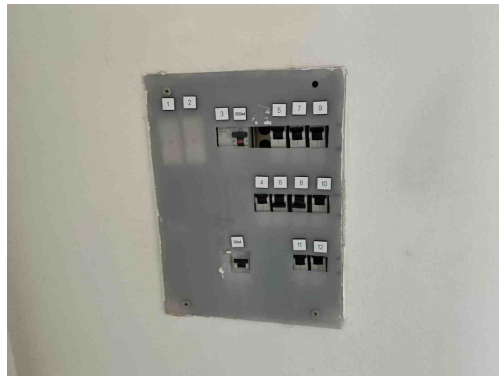
B29 - Het elektrisch verdeelbord in een huishoudelijke ruimte is niet voorzien van een deur (Boek1: 5.3.5.1).
Opmerking: Oa bord 1

B06 - Het elektrisch verdeelbord heeft niet de minimale beschermingsgraad IPXX-B in een gewone ruimte (Boek 1: 4.2.2.3).
Opmerking: Oa bord 1

B17 - De voedingsspanning is niet op elk bord vermeld (Boek 1: 3.1.3.3).
Opmerking: Oa bord 1

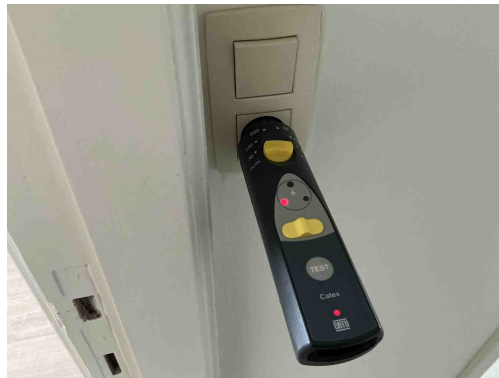
A20 - Er bevindt zich een contactdoos zonder beschermingsgeleider in de elektrische installatie. Deze is niet geplaatst achter een differentieelstroombeschermingsinrichting met grote (max. 30mA) of zeer grote (max. 10mA) gevoeligheid.

Opmerking: Oa hal, slaapkamer, woonkamer, berging

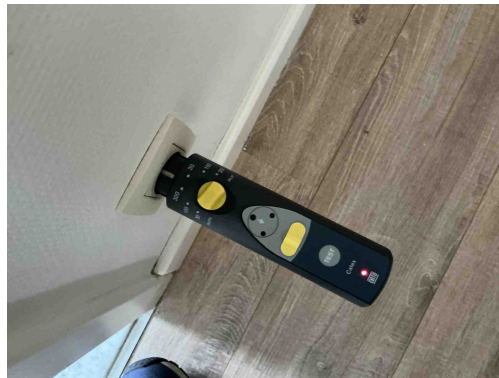
A20 - Er bevindt zich een contactdoos zonder beschermingsgeleider in de elektrische installatie. Deze is niet geplaatst achter een differentieelstroombeschermingsinrichting met grote (max. 30mA) of zeer grote (max. 10mA) gevoeligheid.

Opmerking: Oa hal, slaapkamer, woonkamer, berging
