**Verslag huishoudelijke elektrische installatie op laagspanning en zeer lage spanning****Algemeen:**

Referentie: 012-20260616-01	Datum controle: 16/06/2026
Keurder: 012

Eigenaar: Onbekend	EAN-code: 541448860001379406
Adres installatie: Sterstraat 1 bus 0, 2018 - Antwerpen	Nummer teller(s): 1SAG1200238122
Distributienetbeheerder installatie: Fluvius	
Datum uitvoering installatie:	<input type="checkbox"/> Vóór 01/10/1981 <input checked="" type="checkbox"/> Tussen 01/10/1981 en 01/06/2020 <input type="checkbox"/> Vanaf 01/06/2020
Type:	<input checked="" type="checkbox"/> Woonenheid <input type="checkbox"/> Niet-huishoudelijk <input type="checkbox"/> PV <input type="checkbox"/> Batterij <input type="checkbox"/> Laadpaal

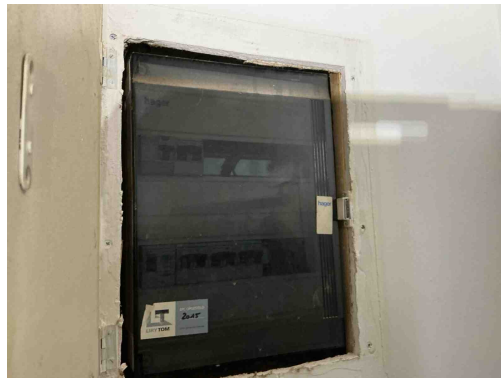
B26 - Het elektrisch bord kon niet gedemonteerd worden (Boek 1: 5.3.5.1).
Opmerking: Oa ik krijg het verdeelbord niet open zit vast in de muur

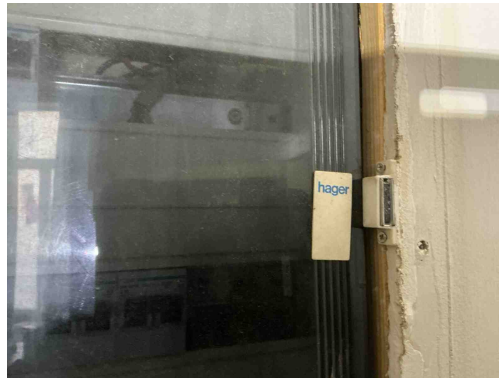
B26 - Het elektrisch bord kon niet gedemonteerd worden (Boek 1: 5.3.5.1).
Opmerking: Oa ik krijg het verdeelbord niet open zit vast in de muur

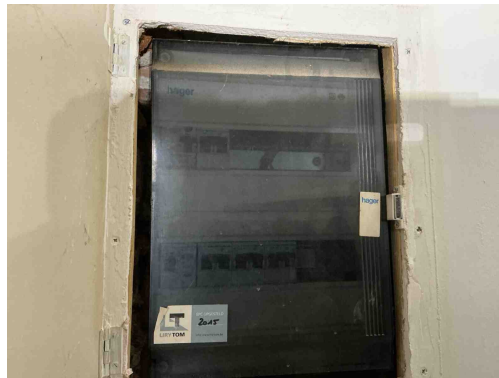
B17 - De voedingsspanning is niet op elk bord vermeld (Boek 1: 3.1.3.3).
Opmerking: Oa bord 1

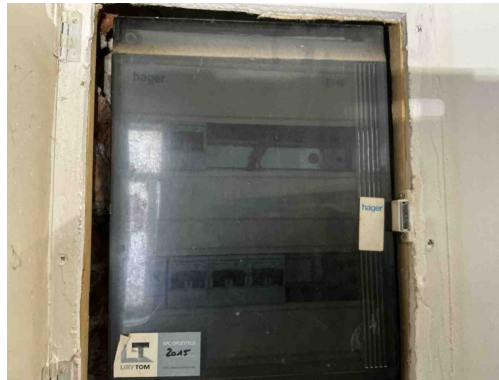
B06 - Het elektrisch verdeelbord heeft niet de minimale beschermingsgraad IPXX-B in een gewone ruimte (Boek 1: 4.2.2.3).
Opmerking: Oa afdekplaatjes bord 1

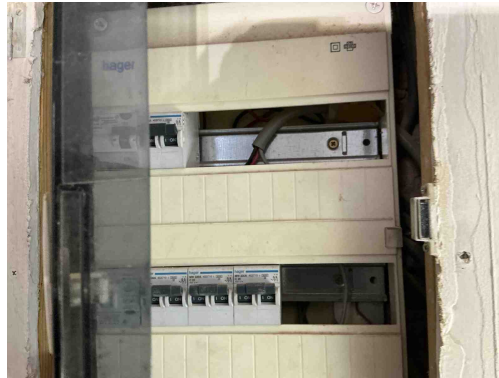
B06 - Het elektrisch verdeelbord heeft niet de minimale beschermingsgraad IPXX-B in een gewone ruimte (Boek 1: 4.2.2.3).
Opmerking: Oa afdekplaatjes bord 1
