Verlag huishoudelijke elektrische installatie op laagspanning en zeer lage spanning

Referentie: 012-20260611-01	Datum controle: 11/06/2026
Keurder: 012

Eigenaar: Onbekend	EAN-code: 541448820037628060
Adres installatie: Camille Huysmanslaan 41 bus 2, 2020 - Antwerpen	Nummer teller(s): 1SAG1100232694
Distributienetbeheerder installatie: Fluvius	
Datum uitvoering installatie:	<input type="checkbox"/> Vóór 01/10/1981 <input checked="" type="checkbox"/> Tussen 01/10/1981 en 01/06/2020 <input type="checkbox"/> Vanaf 01/06/2020
Type:	<input checked="" type="checkbox"/> Woonenheid <input type="checkbox"/> Niet-huishoudelijk <input type="checkbox"/> PV <input type="checkbox"/> Batterij <input type="checkbox"/> Laadpaal

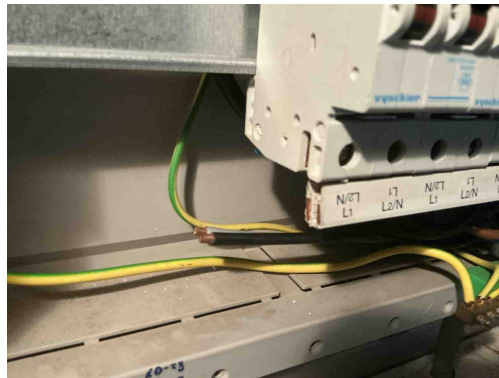
T21 - Het elektrisch materieel is niet geplaatst volgens de voorschriften van de fabrikant/ regels van goed vakmanschap . (Boek 1: 1.4.1.3)

Opmerking: Oa bord 1 ,2 kamgeleider niet afgedekt,vijzen niet afgedekt bord1,2 ,geleiders niet afgedekt bord1, drie geleiders in één klem bord 2

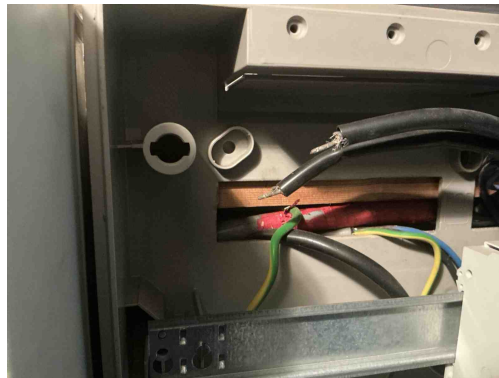
T21 - Het elektrisch materieel is niet geplaatst volgens de voorschriften van de fabrikant/ regels van goed vakmanschap . (Boek 1: 1.4.1.3)

Opmerking: Oa bord 1 ,2 kamgeleider niet afgedekt,vijzen niet afgedekt bord1,2 ,geleiders niet afgedekt bord1, drie geleiders in één klem bord 2

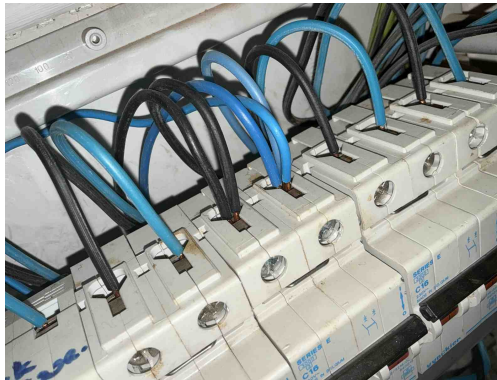
T21 - Het elektrisch materieel is niet geplaatst volgens de voorschriften van de fabrikant/ regels van goed vakmanschap . (Boek 1: 1.4.1.3)

Opmerking: Oa bord 1 ,2 kamgeleider niet afgedekt,vijzen niet afgedekt bord1,2 ,geleiders niet afgedekt bord1, drie geleiders in één klem bord 2

C07 - Stroombanen uitgevoerd door middel van parallel verbonden leidingen hebben niet dezelfde kenmerken zoals type, sectie, lengte, plaatsingswijze (Boek 1: 4.4.3.4).

Opmerking: Oa bord 2 automaat 3 bovenste rij

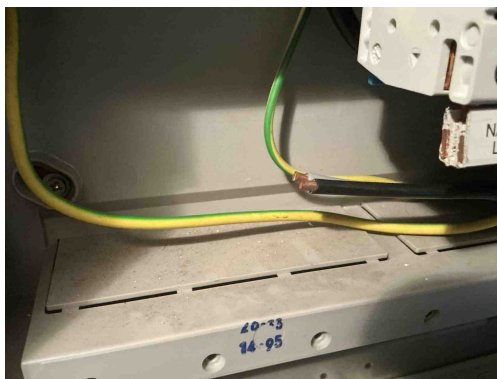
T21 - Het elektrisch materieel is niet geplaatst volgens de voorschriften van de fabrikant/ regels van goed vakmanschap . (Boek 1: 1.4.1.3)

Opmerking: Oa bord 1 ,2 kamgeleider niet afgedekt,vijzen niet afgedekt bord1,2 ,geleiders niet afgedekt bord1, drie geleiders in één klem bord 2

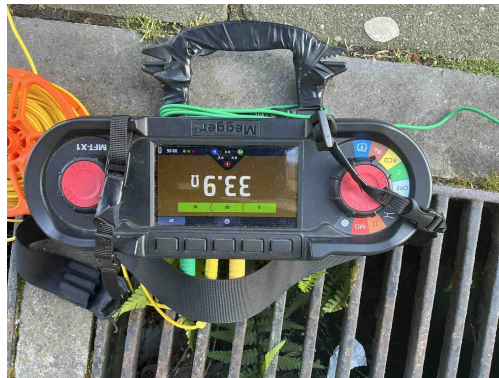
Spreidingsweerstand van de aardverbinding:	33,9 Ω	Meetmethode:	RE
Algemene isolatieweerstand:	0,73 MΩ	Meetspanning:	500V
Test differentieelstroominrichting(en):	<input checked="" type="checkbox"/> OK <input type="checkbox"/> NOK <input type="checkbox"/> Niet uitgevoerd	Foutlus:	<input checked="" type="checkbox"/> OK <input type="checkbox"/> NOK <input type="checkbox"/> Niet uitgevoerd
Continuïteit van de beschermingsgeleiders:	<input checked="" type="checkbox"/> OK <input type="checkbox"/> NOK	Continuïteit van de equipotentiale verbindingen:	<input checked="" type="checkbox"/> OK <input type="checkbox"/> NOK
Bescherming tegen onrechtstreekse aanraking:	<input type="checkbox"/> OK <input checked="" type="checkbox"/> NOK	Bescherming tegen rechtstreekse aanraking:	<input type="checkbox"/> OK <input checked="" type="checkbox"/> NOK
Staat van het vast materiaal:	<input type="checkbox"/> OK <input checked="" type="checkbox"/> NOK	Staat van het verplaatsbare materiaal:	<input checked="" type="checkbox"/> OK <input type="checkbox"/> NOK

A05 - De waarde van de spreidingsweerstand van de aardverbinding is te hoog (Boek 1: 5.4.2).

Opmerking: Oa 33,9 ohm

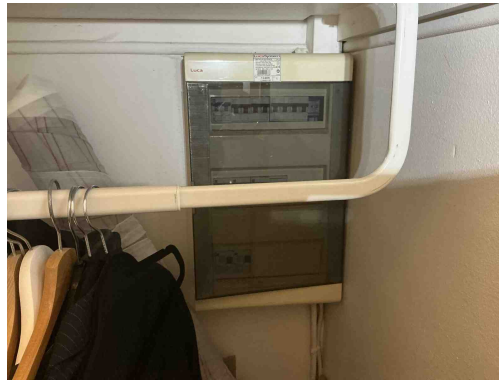
B17 - De voedingsspanning is niet op elk bord vermeld (Boek 1: 3.1.3.3).
Opmerking: Oa bord 2

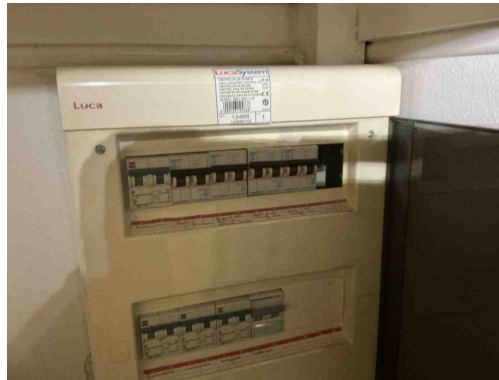
B06 - Het elektrisch verdeelbord heeft niet de minimale beschermingsgraad IPXX-B in een gewone ruimte (Boek 1: 4.2.2.3).
Opmerking: Oa bord 2 afdekplaatjes

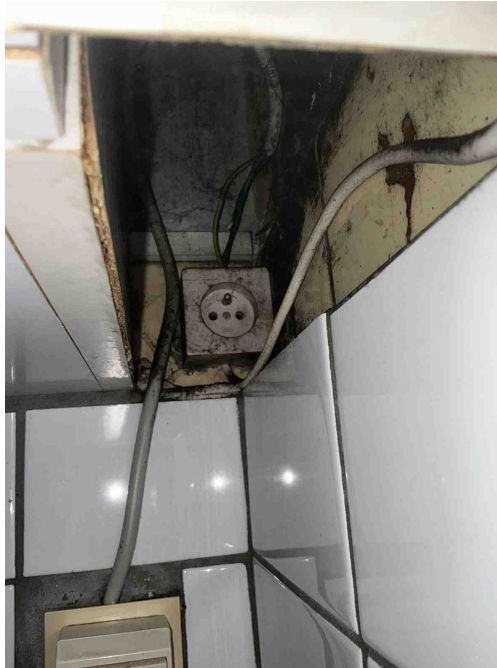
C26 - De verbindingen zijn niet gebeurd in borden, in aftakdozen, aan de klemmen van contactdozen, schakelaars of in de verlichtingstoestellen (Boek 1: 5.2.6.1).

Opmerking: Oa berging ,keuken m

C21 - Het gebruik van geleiders van het type VOB, zonder bijkomende afscherming is niet toegestaan (Boek 1: 5.2.9.6).

Opmerking: Oa werkkamer , terras

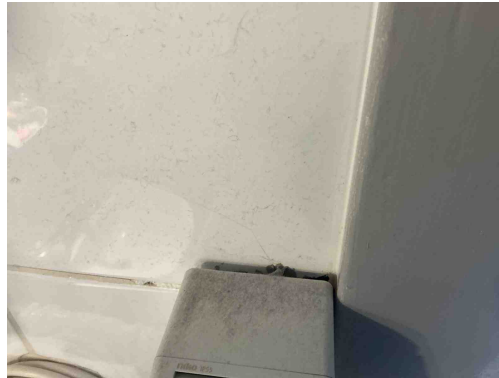
T10 - Bepaalde contactdozen en/of schakelaars zijn niet degelijk bevestigd (Boek 1: 1.4.1.3).
Opmerking: Oa terras ,badkamer ,living

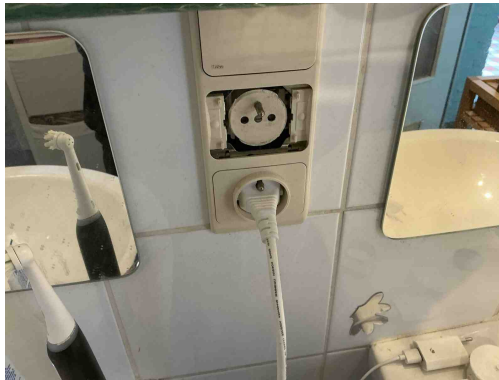
T09 - Bepaalde contactdozen en/of schakelaars zijn beschadigd (Boek 1: 1.4.1.3).
Opmerking: Oa badkamer
