**Verslag huishoudelijke elektrische installatie op laagspanning en zeer lage spanning****Algemeen:**

Referentie: 012-20260616-03	Datum controle: 16/06/2026
Keurder: 012

Eigenaar: Onbekend	EAN-code: 541448860001379468
Adres installatie: Sterstraat 1 bus 2, 2018 - Antwerpen	Nummer teller(s): 1SAG1200238164
Distributienetbeheerder installatie: Fluvius	
Datum uitvoering installatie:	<input type="checkbox"/> Vóór 01/10/1981 <input checked="" type="checkbox"/> Tussen 01/10/1981 en 01/06/2020 <input type="checkbox"/> Vanaf 01/06/2020
Type:	<input checked="" type="checkbox"/> Wooneenheid <input type="checkbox"/> Niet-huishoudelijk <input type="checkbox"/> PV <input type="checkbox"/> Batterij <input type="checkbox"/> Laadpaal

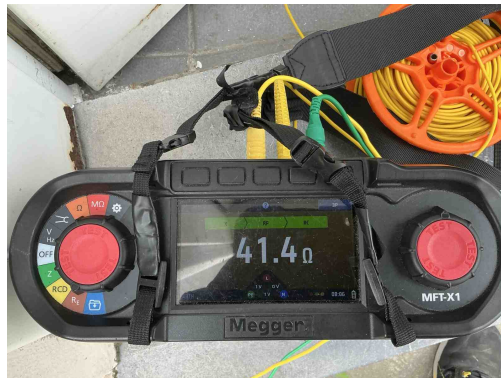
A05 - De waarde van de spreidingsweerstand van de aardverbinding is te hoog (Boek 1: 5.4.2).
Opmerking: Oa 41,4 ohm

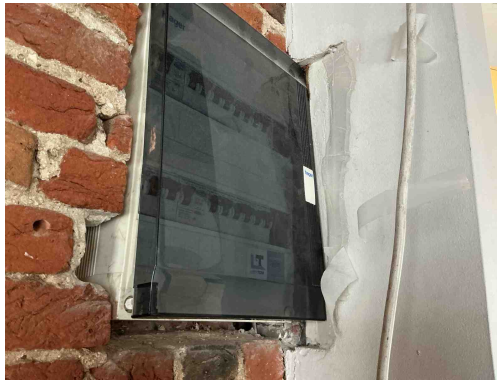
B26 - Het elektrisch bord kon niet gedemonteerd worden (Boek 1: 5.3.5.1).
Opmerking: Oa bord 1 krijg ik niet open

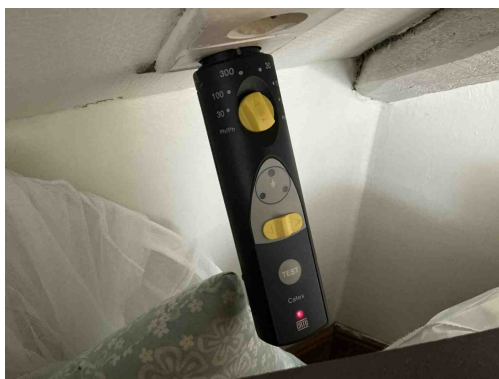
A13 - De continuïteit van de beschermingsgeleider met de aardingsinstallatie is niet gerealiseerd (Boek 1: 5.4.3).
Opmerking: Oa slaapkamer

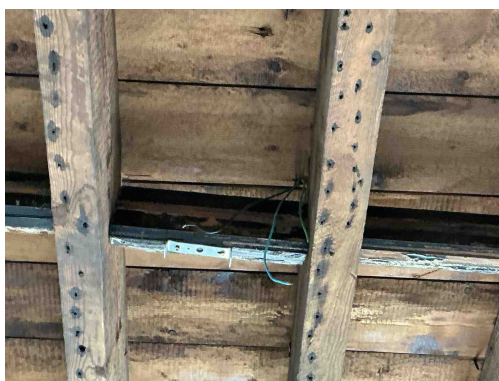
C21 - Het gebruik van geleiders van het type VOB, zonder bijkomende afscherming is niet toegestaan (Boek 1: 5.2.9.6).
Opmerking: Oa keuken

C28 - Niet gebruikte leidingen onder spanning zijn niet op een degelijke manier geïsoleerd of verwijderd (Boek 1: 4.2.1.1).
Opmerking: Oa keuken
