**Verslag huishoudelijke elektrische installatie op laagspanning en zeer lage spanning****Algemeen:**

| Referentie: <b>011-20260911-03</b> | Datum controle: <b>11/09/2026</b> |

| Adres installatie: | <b>Elzenstraat 73, 2540 - HOVE</b> | Nummer teller(s): | <b>56210047</b> |

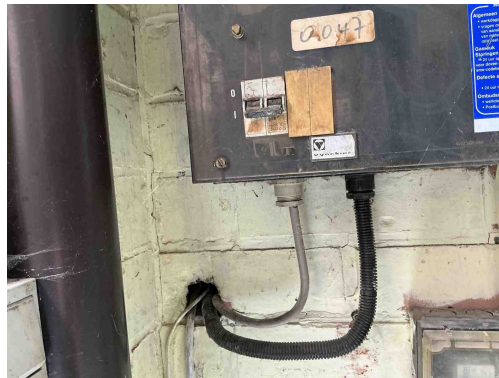
**B34** - Het kabeltype van de meterbord verbinding aan de oorsprong van de installatie beantwoordt niet aan de minimale vereisten vastgelegd door de distributienet beheerder. (Boek1: 1.5 + SYNERGRID C1/107)

*Opmerking: Oa VOB*

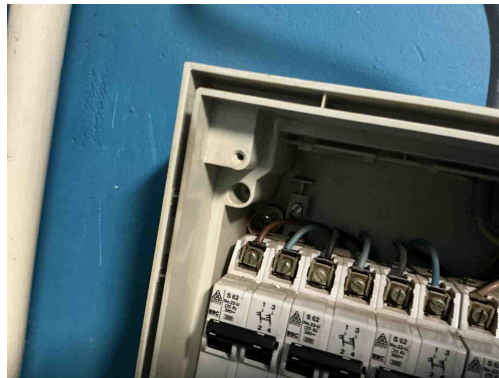
**T21** - Het elektrisch materieel is niet geplaatst volgens de voorschriften van de fabrikant/ regels van goed vakmanschap . (Boek 1: 1.4.1.3)

*Opmerking: Oa beschermingsgeleiders bord 3, ophangvijzen bord 1 en 2*

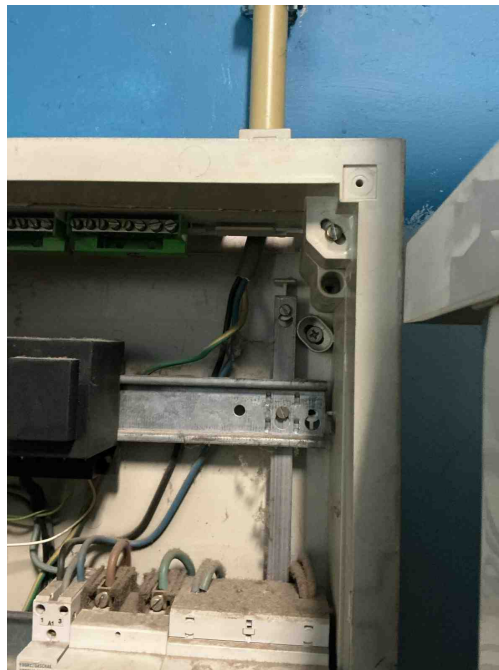
**T21** - Het elektrisch materieel is niet geplaatst volgens de voorschriften van de fabrikant/ regels van goed vakmanschap . (Boek 1: 1.4.1.3)

*Opmerking: Oa beschermingsgeleiders bord 3, ophangvijzen bord 1 en 2*

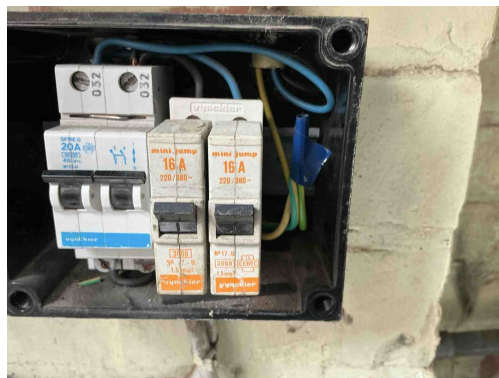
**T21** - Het elektrisch materieel is niet geplaatst volgens de voorschriften van de fabrikant/ regels van goed vakmanschap . (Boek 1: 1.4.1.3)

*Opmerking: Oa beschermingsgeleiders bord 3, ophangvijzen bord 1 en 2*

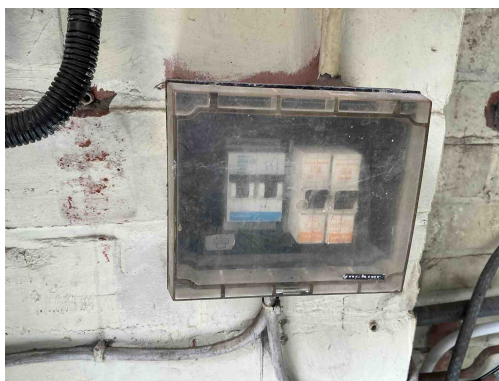
**B06** - Het elektrisch verdeelbord heeft niet de minimale beschermingsgraad IPXX-B in een gewone ruimte (Boek 1: 4.2.2.3).  
*Opmerking: Oa bord 1 en 3*

**B17** - De voedingsspanning is niet op elk bord vermeld (Boek 1: 3.1.3.3).  
*Opmerking: Oa alle borden*

**B04** - De aanduiding van de kringen, klemmen en/of schakelapparatuur ontbreekt, is onjuist of is onvolledig (Boek 1: 3.1.3.1/5.1.6.1).  
*Opmerking: Oa bord 1 en 3 en 4*

**B30** - De houder van de beveiliging in een huishoudelijke ruimte is niet voorzien van aangepaste kalibreerelementen (Boek 1: 5.3.5.5).  
*Opmerking: Oa bord 3*

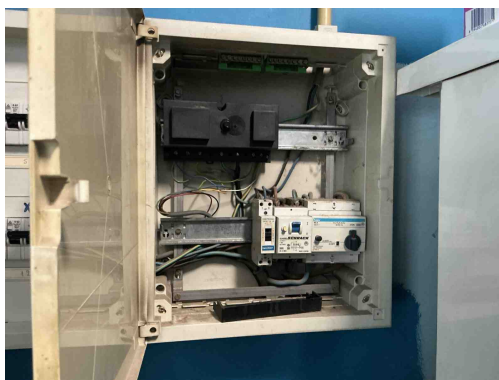
**B06** - Het elektrisch verdeelbord heeft niet de minimale beschermingsgraad IPXX-B in een gewone ruimte (Boek 1: 4.2.2.3).  
*Opmerking: Oa bord 1 en 3*

**B17** - De voedingsspanning is niet op elk bord vermeld (Boek 1: 3.1.3.3).  
*Opmerking: Oa alle borden*

**B04** - De aanduiding van de kringen, klemmen en/of schakelapparatuur ontbreekt, is onjuist of is onvolledig (Boek 1: 3.1.3.1/5.1.6.1).  
*Opmerking: Oa bord 1 en 3 en 4*

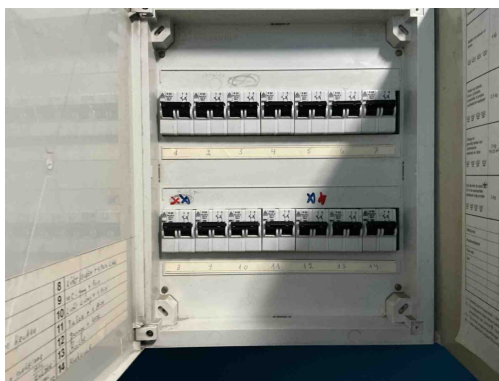
**B17** - De voedingsspanning is niet op elk bord vermeld (Boek 1: 3.1.3.3).  
*Opmerking: Oa alle borden*

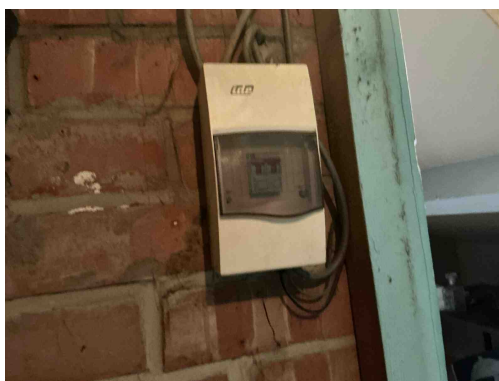
**B17** - De voedingsspanning is niet op elk bord vermeld (Boek 1: 3.1.3.3).  
*Opmerking: Oa alle borden*

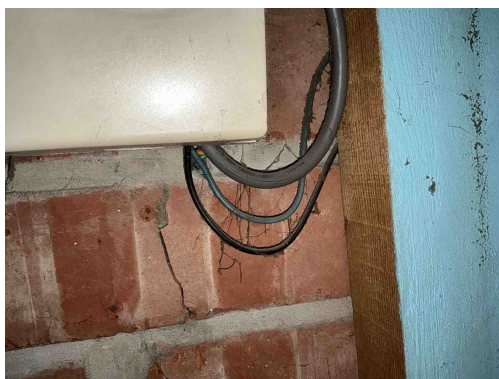
**B04** - De aanduiding van de kringen, klemmen en/of schakelapparatuur ontbreekt, is onjuist of is onvolledig (Boek 1: 3.1.3.1/5.1.6.1).

*Opmerking: Oa bord 1 en 3 en 4*

**C21** - Het gebruik van geleiders van het type VOB, zonder bijkomende afscherming is niet toegestaan (Boek 1: 5.2.9.6).

*Opmerking: Oa garage , zolder*

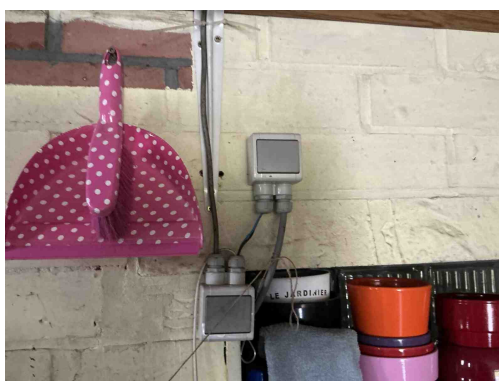
**C21** - Het gebruik van geleiders van het type VOB, zonder bijkomende afscherming is niet toegestaan (Boek 1: 5.2.9.6).

*Opmerking: Oa garage , zolder*

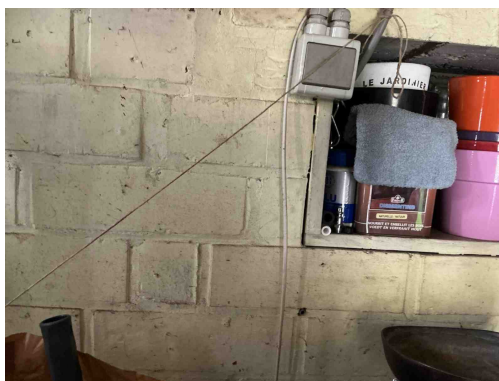
**C38** - Het gebruikte kabeltype (snoerkabel) voldoet niet aan de specificaties die van toepassing zijn op voedingsleidingen voor vaste installatie (Boek 1: 1.4.2.1, 5.2.6.2).

*Opmerking: Oa garage*

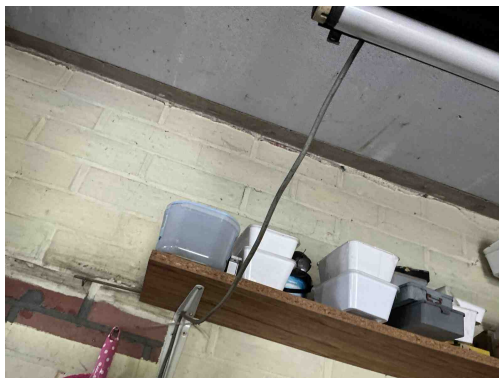
**C38** - Het gebruikte kabeltype (snoerkabel) voldoet niet aan de specificaties die van toepassing zijn op voedingsleidingen voor vaste installatie (Boek 1: 1.4.2.1, 5.2.6.2).

*Opmerking: Oa garage*

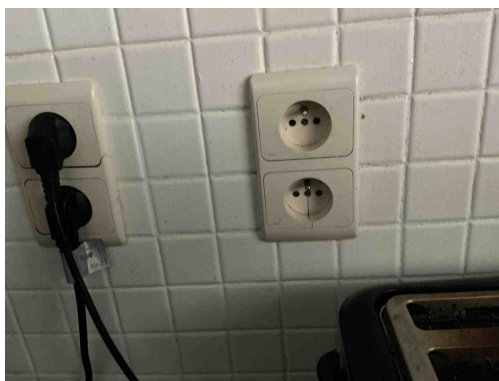
**T09** - Bepaalde contactdozen en/of schakelaars zijn beschadigd (Boek 1: 1.4.1.3).  
*Opmerking: Oa keuken*

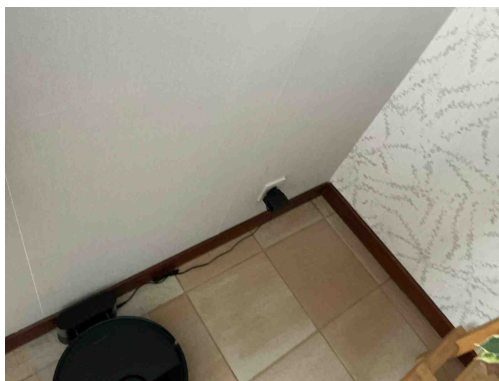
**A20** - Er bevindt zich een contactdoos zonder beschermingsgeleider in de elektrische installatie. Deze is niet geplaatst achter een differentieelstroombeschermingsinrichting met grote (max. 30mA) of zeer grote (max. 10mA) gevoeligheid.  
*Opmerking: Oa woonkamer, inkom, slaapkamers, ...*

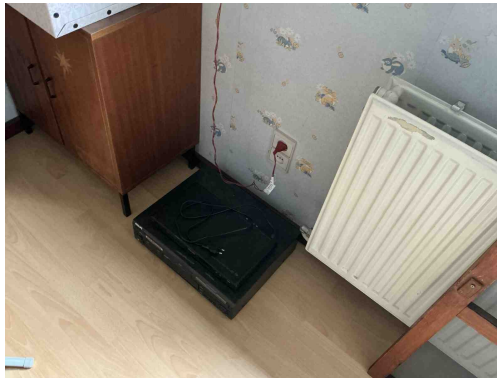
**A20** - Er bevindt zich een contactdoos zonder beschermingsgeleider in de elektrische installatie. Deze is niet geplaatst achter een differentieelstroombeschermingsinrichting met grote (max. 30mA) of zeer grote (max. 10mA) gevoeligheid.

*Opmerking: Oa woonkamer , inkom , slaapkamers, ...*

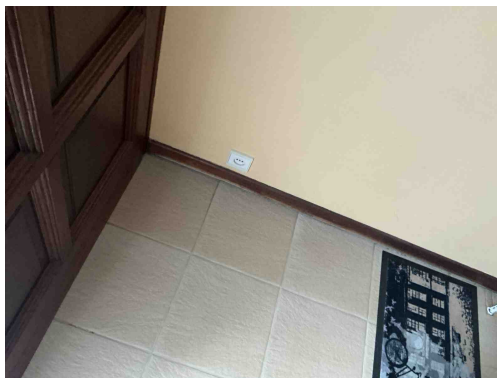
**A20** - Er bevindt zich een contactdoos zonder beschermingsgeleider in de elektrische installatie. Deze is niet geplaatst achter een differentieelstroombeschermingsinrichting met grote (max. 30mA) of zeer grote (max. 10mA) gevoeligheid.

*Opmerking: Oa woonkamer , inkom , slaapkamers, ...*

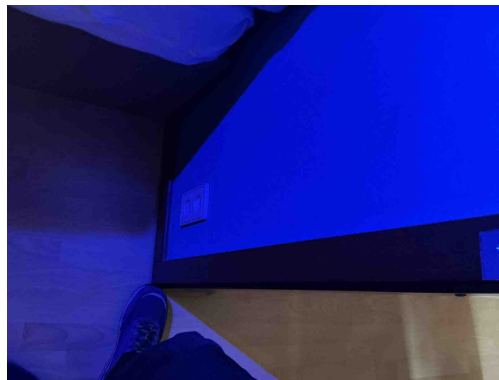
**A20** - Er bevindt zich een contactdoos zonder beschermingsgeleider in de elektrische installatie. Deze is niet geplaatst achter een differentieelstroombeschermingsinrichting met grote (max. 30mA) of zeer grote (max. 10mA) gevoeligheid.

*Opmerking: Oa woonkamer , inkom , slaapkamers, ...*

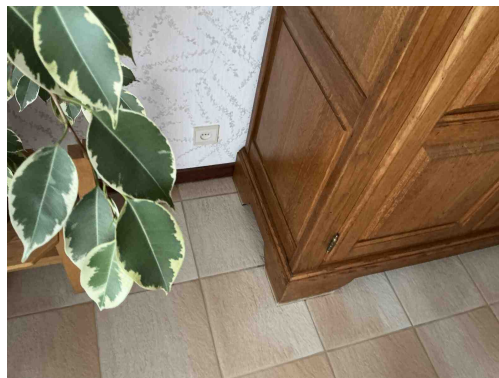
**A20** - Er bevindt zich een contactdoos zonder beschermingsgeleider in de elektrische installatie. Deze is niet geplaatst achter een differentieelstroombeschermingsinrichting met grote (max. 30mA) of zeer grote (max. 10mA) gevoeligheid.

*Opmerking: Oa woonkamer , inkom , slaapkamers, ...*

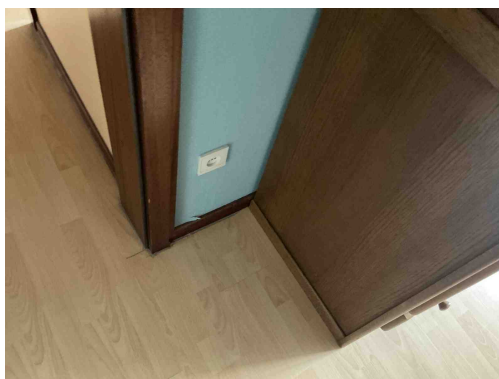
**A20** - Er bevindt zich een contactdoos zonder beschermingsgeleider in de elektrische installatie. Deze is niet geplaatst achter een differentieelstroombeschermingsinrichting met grote (max. 30mA) of zeer grote (max. 10mA) gevoeligheid.

*Opmerking: Oa woonkamer , inkom , slaapkamers, ...*

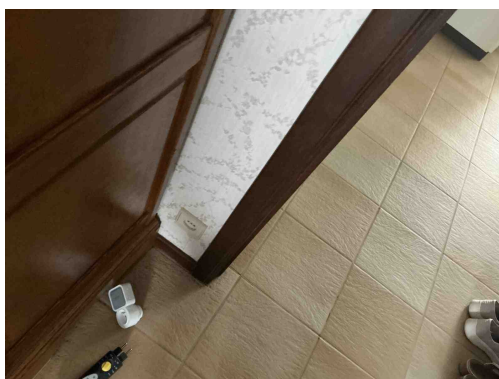
**A20** - Er bevindt zich een contactdoos zonder beschermingsgeleider in de elektrische installatie. Deze is niet geplaatst achter een differentieelstroombeschermingsinrichting met grote (max. 30mA) of zeer grote (max. 10mA) gevoeligheid.

*Opmerking: Oa woonkamer , inkom , slaapkamers, ...*

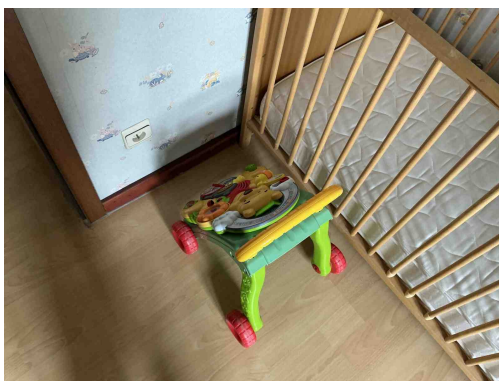
**T10** - Bepaalde contactdozen en/of schakelaars zijn niet degelijk bevestigd (Boek 1: 1.4.1.3).  
*Opmerking: Oa slaapkamer , zolder*

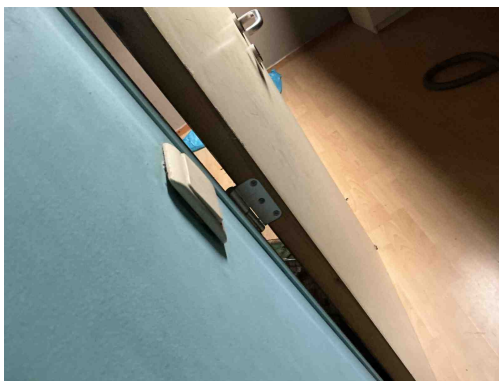
**T10** - Bepaalde contactdozen en/of schakelaars zijn niet degelijk bevestigd (Boek 1: 1.4.1.3).  
*Opmerking: Oa slaapkamer , zolder*

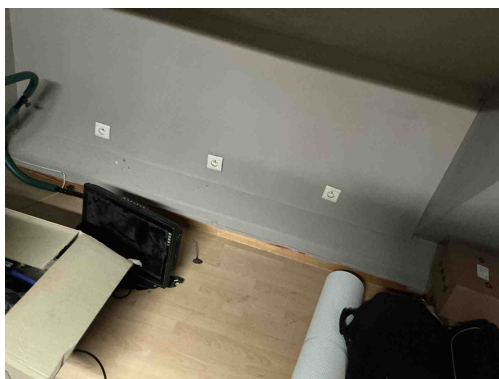
**T10** - Bepaalde contactdozen en/of schakelaars zijn niet degelijk bevestigd (Boek 1: 1.4.1.3).  
*Opmerking: Oa slaapkamer, zolder*

**A16** - Er is geen continuïteit van de beschermingsgeleider van de contactdoos (Boek 1: 5.4.3.4).  
*Opmerking: Oa zolder*
