Asbestinventarisatetest

Hospitaalstraat 4, 9600 Ronse

Attestnummer : 20230925-000111.000

Uitgegeven op : 25.09.2023

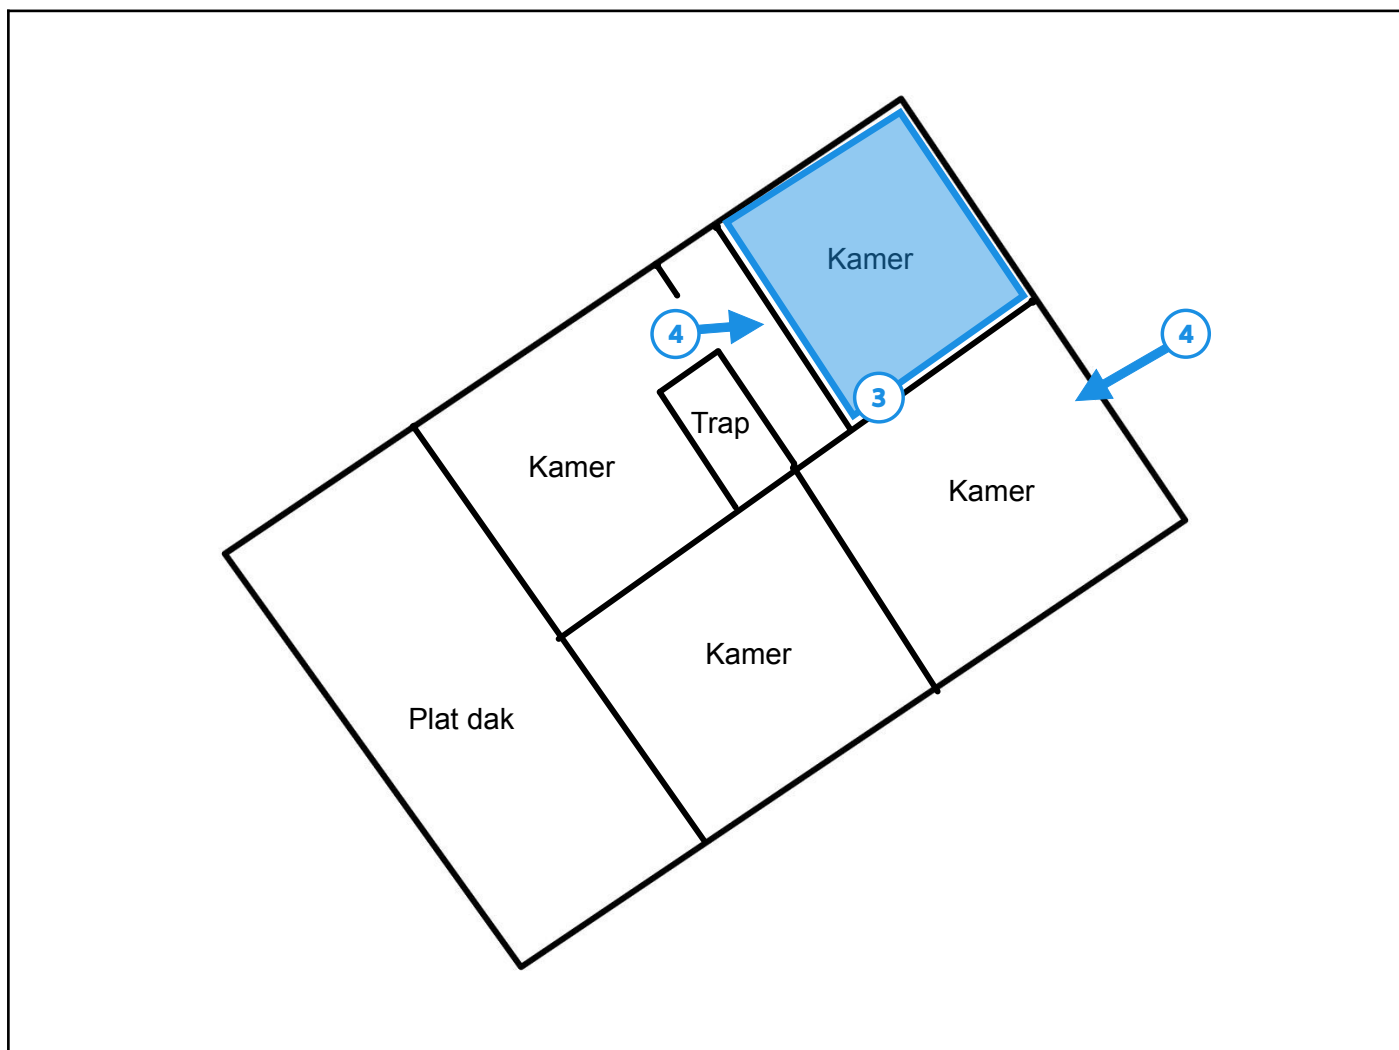
Plan 1.3: 1ste verdieping

| Beschrijving | Type | Actie |
|---|---|---|
| 3. Vloerzeil - kamer 1ste verdieping | Geen asbest | - |
| 4. Pleister - leefruimtes | Geen asbest | - |

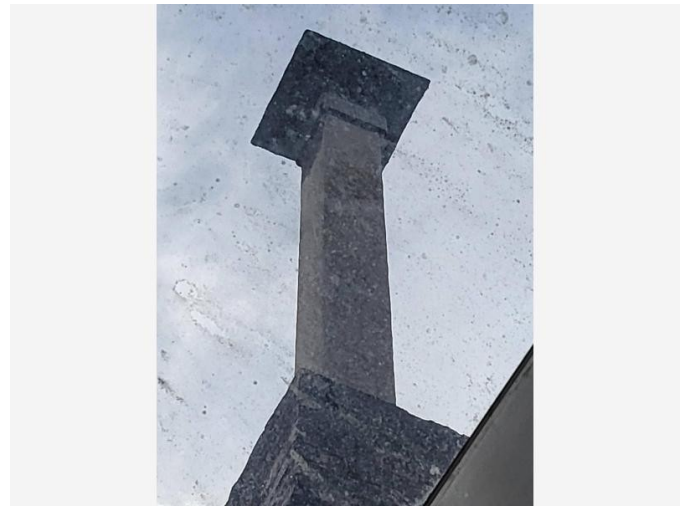
Overzichtsfoto

Detailfoto

| Eindbeoordeling materiaalrisico | Verhoogd materiaalrisico en/of verhoogde kans op vezelvrijgave |

| Asbestsoort (vezeltype) | Crocidoliet aanwezig |
| Afschermingsgraad van het gehele materiaal | Geheel of deels vrij aan de buitenlucht |
| Toestand van het materiaal | Matig beschadigd, matig verweerd |

| Beschrijving | Schouwkokker - plat dak |
| Asbestmateriaal | Rookgaskanaal |
| Bindmiddel van asbestmateriaal | Cement |

- Zorg voor een veilig beheer en verwijder dit asbestmateriaal wanneer het bij werken eenvoudig bereikbaar wordt. Controleer de toestand jaarlijks op wijzigingen.
- Verwijder dit asbestmateriaal zo snel mogelijk. Volg de toestand goed op.

- Eenvoudige handelingen: mag via doe-het-zelf of door werknemer(s) met opleidingsattest eenvoudige handelingen in zijn geheel uit te kappen en af te voeren mits het nemen van de nodige voorzorgsmaatregelen.

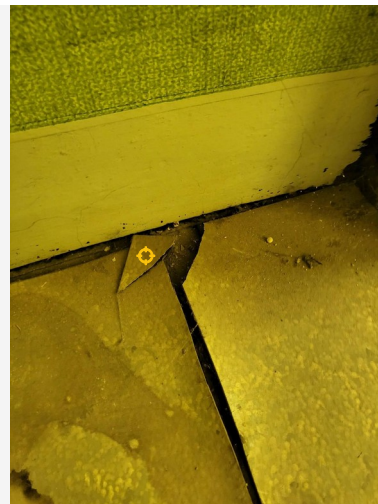
Overzichtsfoto

Detailfoto

Geen asbest

| # | Type | Referentie | Resultaat |
|---|---|---|---|
| 3.1 | Puntmonster | MM1 | Geen asbest |

| Beschrijving | Vloerzeil - kamer 1ste verdieping |

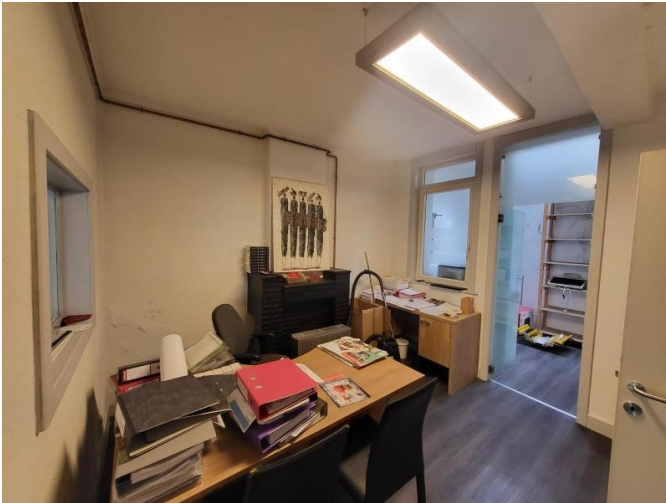
Fiche 4: Pleister - leefruimtes

Overzichtsfoto

Detailfoto

Geen asbest

| # | Type | Referentie | Resultaat |
|---|---|---|---|
| 4.1 | Mengmonster | MM2 | Geen asbest |

| Beschrijving | Pleister - leefruimtes |
