Asbestinventarisatetest

Struifstraat 7/0002, 9000 Gent

Attestnummer : 20231219-000054.000

Uitgegeven op : 19.12.2023

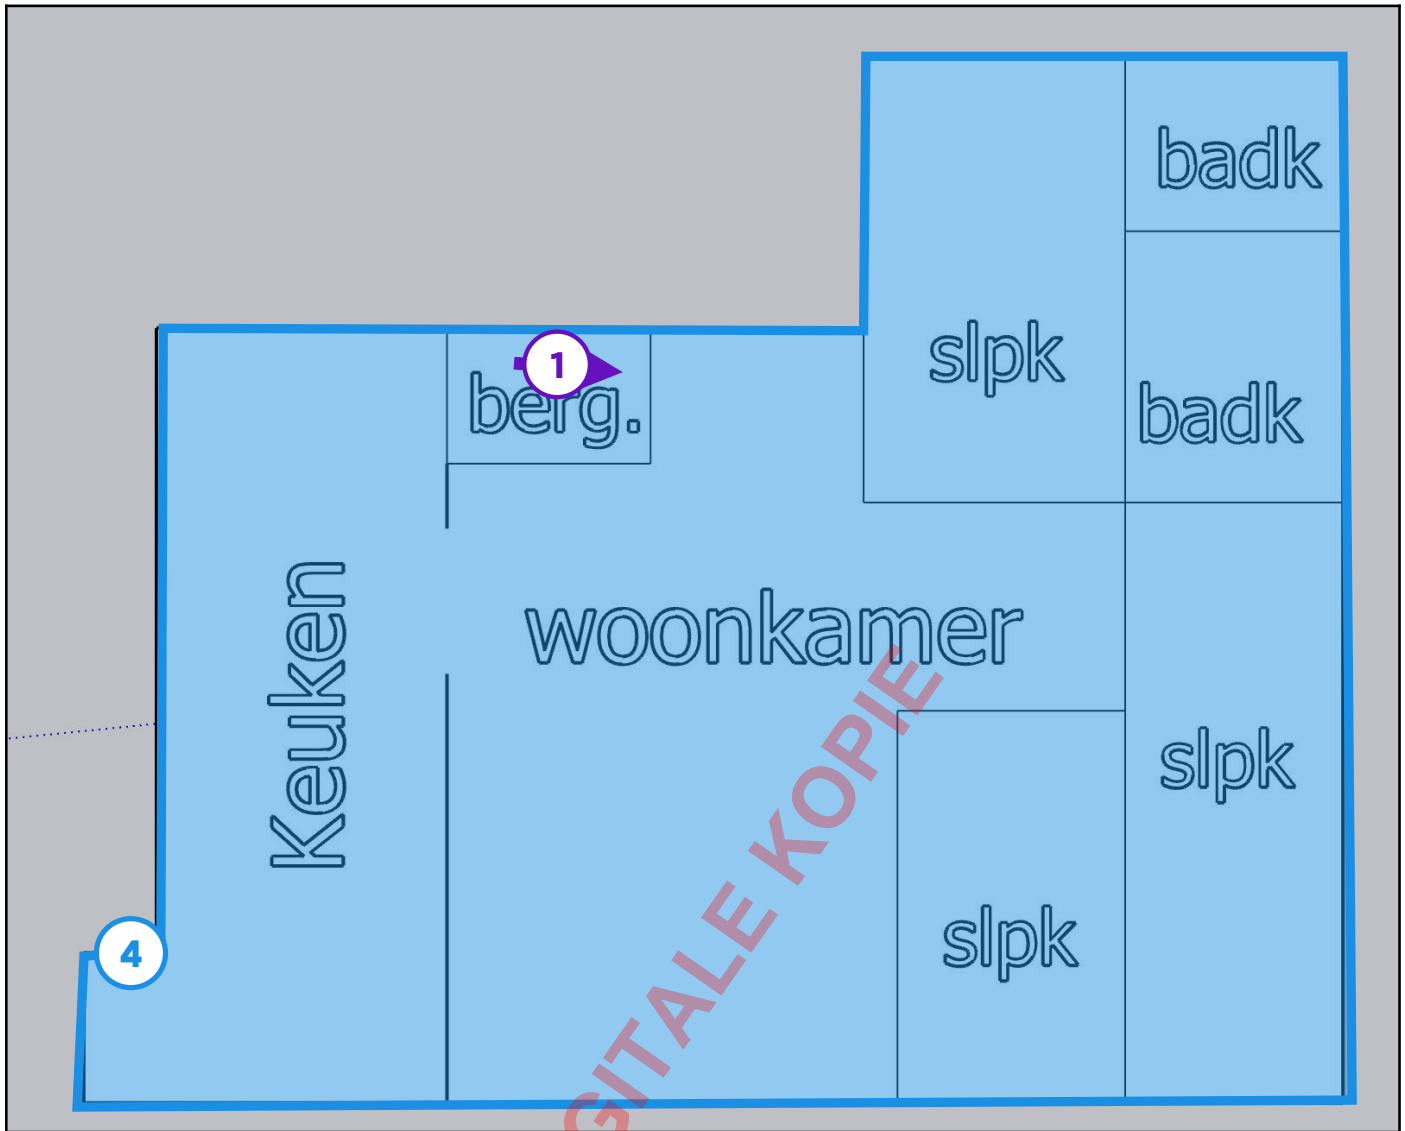
Plan 1.2: Grondplan

Beschrijving	Type	Actie
1. Verwarmingketel (Gas / Mazout) (NA 2001)	Advies	-
4. Plafond - Geen pleisterwerk	Geen asbest	-

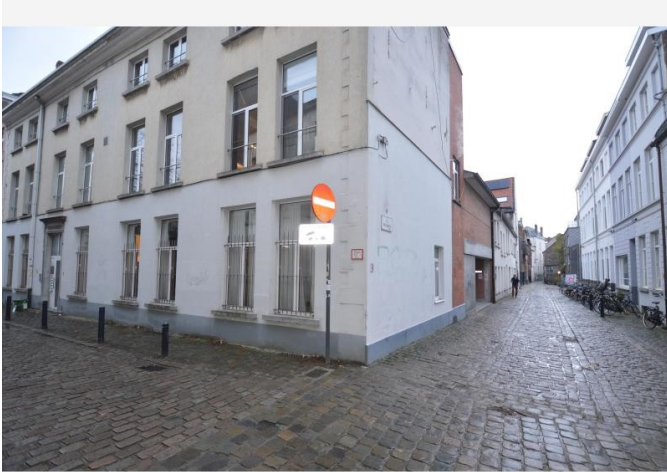
Vrije foto

De buitengevels zijn een gemeenschappelijk gegeven, crepi / gevelpleister is een asbestverdacht materiaal. Wanneer er werken worden uitgevoerd aan de buitengevels laat u best de gevelpleister bestalen om zeker te zijn.

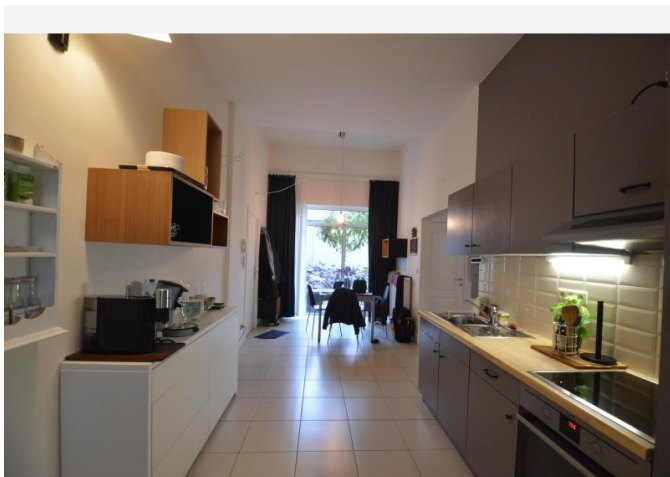
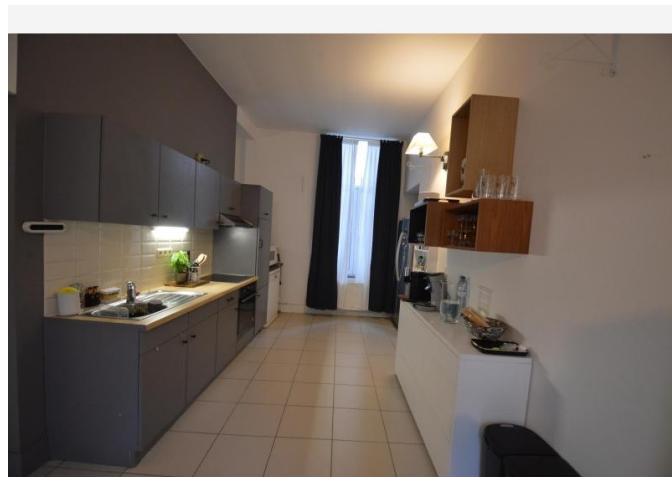
Geen asbest

Beschrijving	Plafond - Geen pleisterwerk
Omgeving	Binnen
Identificatiemethode	Vaststelling zonder monsternamen
Destructieve handeling voor identificatie	Nee
Opmerking	<p>Het plafond is uitgevoerd in gyproc, het is mogelijk dat er oude pleisterlagen achter deze plafonds zitten.</p> <p>Het pand werd in 2009 verbouwd tot appartementen, het is eveneens mogelijk dat al het oude pleisterwerk reeds werd verwijderd.</p>
