# Asbestinventarisatetest

Bruggestraat 5, 8930 Menen

Attestnummer : 20221124-000169.000

Uitgegeven op : 24.11.2022

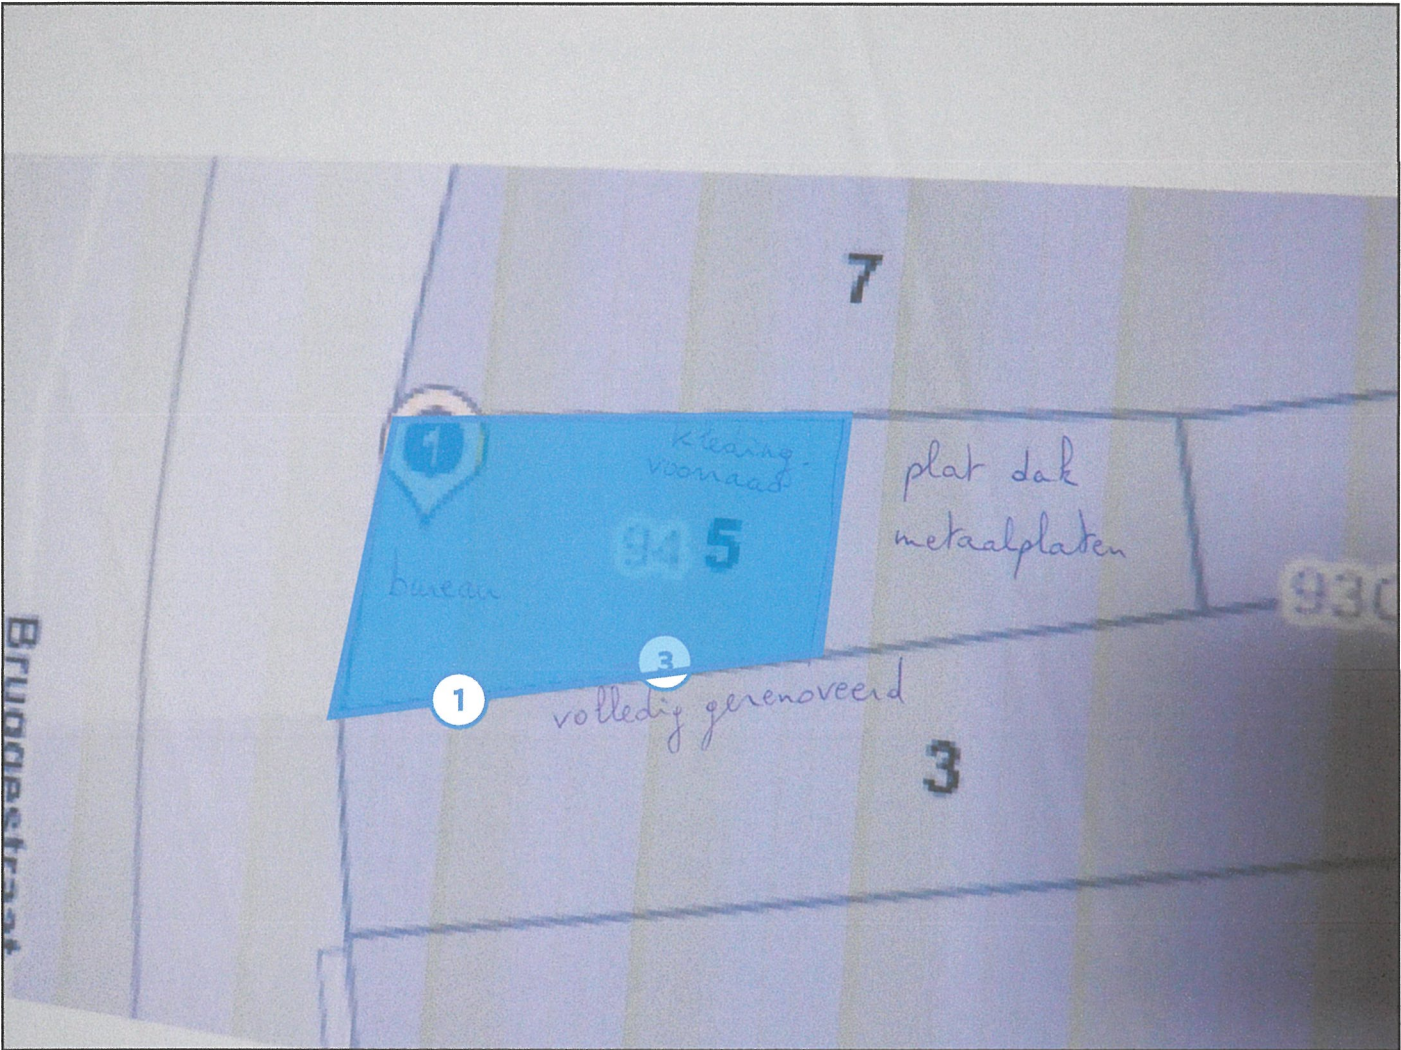
Plan 1.3: grondplan verd 2

| Beschrijving | Type | Actie |
|---|---|---|
| 1. onderdak | Geen asbest | - |
| 3. pleisterwerk muren | Geen asbest | - |

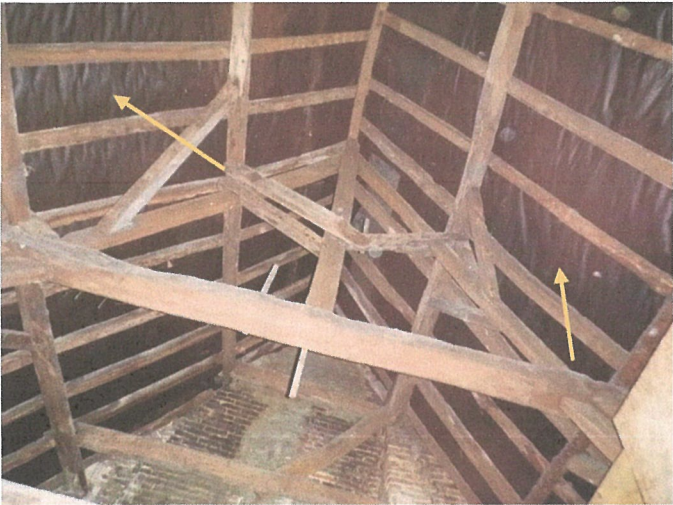
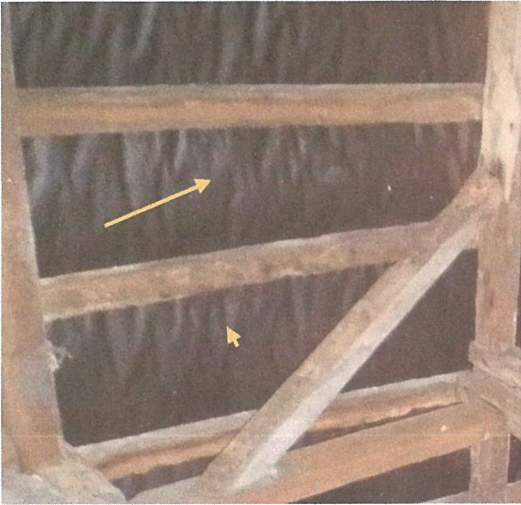
# Fiche 1: onderdak

Geen asbest

Overzichtsfoto

Detailfoto

| Beschrijving | onderdak |
| Primaire drager | Schuin dak |
| Bindmiddel van materiaal | Cement |

dak werd vernieuwd en is vrij van menuiseriet en asbestverdachte toepassingen

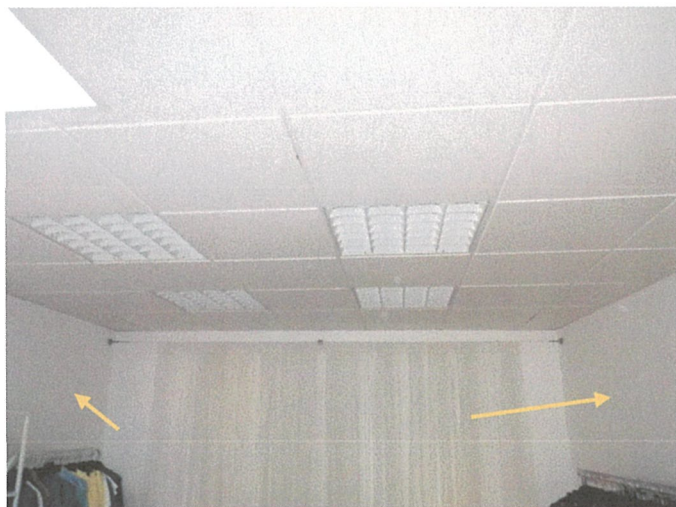
## Fiche 2: muren en plafonds

Geen asbest

Overzichtsfoto

Detailfoto

| Beschrijving | muren en plafonds |
| Primaire drager | Binnenwand |
| Bindmiddel van materiaal | Gips - kalk |

| Opmerking | Alle wanden en plafonds zijn opgetrokken in gyproc waarin de afdruck dd 2009 staat. Deze zijn gegarandeerd asbestvrij |

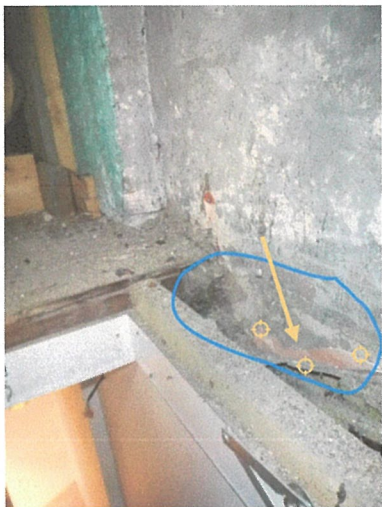
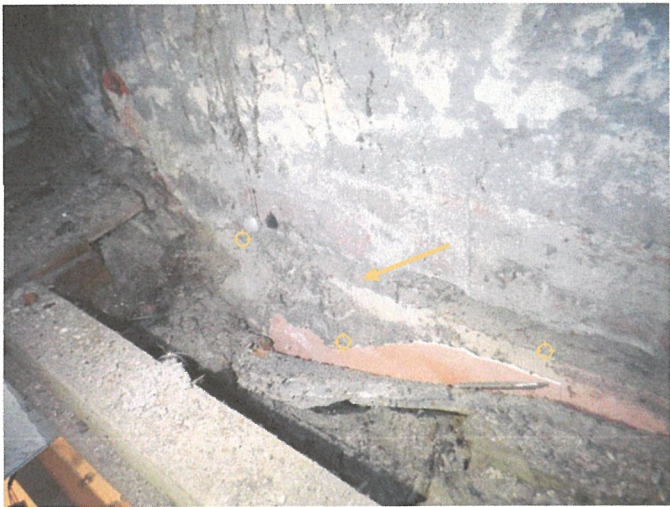
# Fiche 3: pleisterwerk muren

Geen asbest

Overzichtsfoto

Detailfoto

| # | Type | Referentie | Resultaat |
|---|---|---|---|
| 3.1 | Mengmonster | m1 | Geen asbest |

| Beschrijving | pleisterwerk muren |
| Bindmiddel van materiaal | Gips - kalk |

| Hoeveelheid (oppervlakte - dikte - aantal) | • 10,00 m <sup>2</sup> - 1,00 cm - 1 stuk |
| Opmerking | Het betreft een staal van de oude pleister. Dit stal werd geneomen op de overgang met de zolder en is rondom in het handelsgedeelte niet inspecteerbaar want overal is er een voorzetwand van recente gyproc aanwezig. |
