Adres- en onderzoeksgegevens

Adres installatie Steenweg Deinze 106A, 9810 Nazareth
 Naam eigenaar The Ponderosa
 Adres eigenaar .
 Type object Winkel + Atelier
 EAN-code niet beschikbaar
 Aard installatie bestaand
 Doel onderzoek herkeuring

Het onderzoek is verricht op 31/10/2019 volgens artikel art 271 van het ARB en onze procedure(s) TP02.

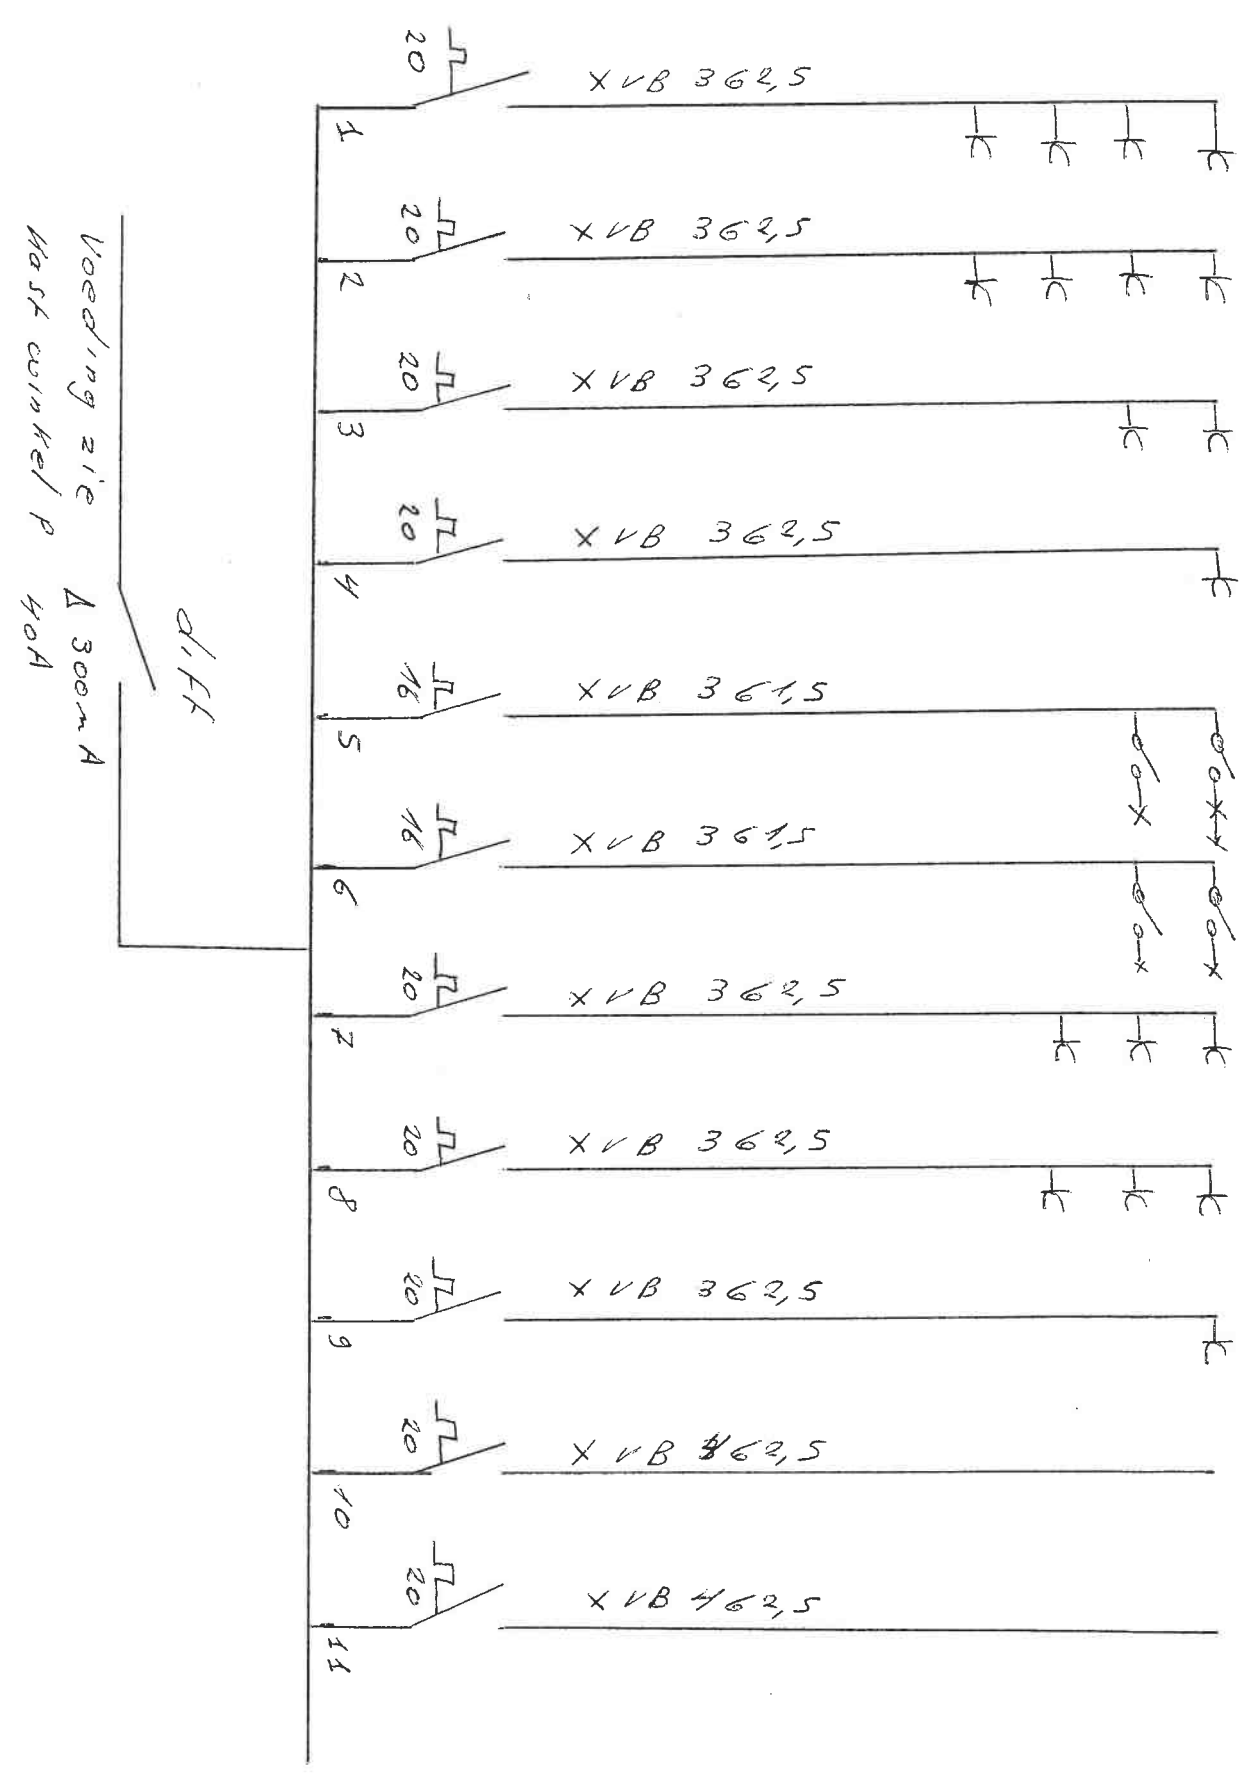
Bord 5 DUREEL 1E1111

Zekeringskast winkel

1. Sturing teleruytors
2. Deurbel huis beneden
3. Voeding telefooncentrale
4. Voeding klok buitenverlichting
5. Verlichting achterste gedeelte winkel
6. Verlichting achterste gedeelte winkel

7. Verlichting bureel boven
8. Verlichting winkel (gang aan zekeringskast + 1^e deel)
9. Verlichting spots
10. Verlichting winkel
11. Verlichting winkel (rekken werkmateriaal)

12. Verlichting winkel
13. Reserve
14. Reserve
15. Reserve
16. Reserve
17. Reserve
18. Stopcontacten onder zekeringskast
19. Voeding brandalarm
20. Voeding inbraakalarm

21. Stopcontacten winkel
22. Stopcontacten winkel
23. Stopcontacten winkel
24. Stopcontacten winkel
25. Voeding zekeringskast (huis en magazijn boven)
26. Voeding atelier

27. Voeding zekeringskast winkel (hier)
28. Voeding zekeringskast bureel (Peter)
- A. Verliesstroomschakelaar winkel (hier)
- B. Verliesstroomschakelaar voor 1 -2 – 3 – 4

- C. Verliesstroomschakelaar voor zekeringskast bureel (Peter)

37. Voeding kosten met stopcontacten in werkplaats
38. Voeding kosten met stopcontacten in werkplaats
39. Voeding kosten met stopcontacten in werkplaats
40. Voeding kosten met stopcontacten in werkplaats
41. Voeding kosten met stopcontacten in werkplaats
42. Voeding kosten met stopcontacten in werkplaats
43. Verliesstroomschakelaar voor 44-45-46
44. Verlichting wc/wasplaats
45. Boiler
46. Waterpomp
