Asbestinventarisatetest

Komenstraat 7, 8953 Heuvelland

Attestnummer : 20230510-000657.000

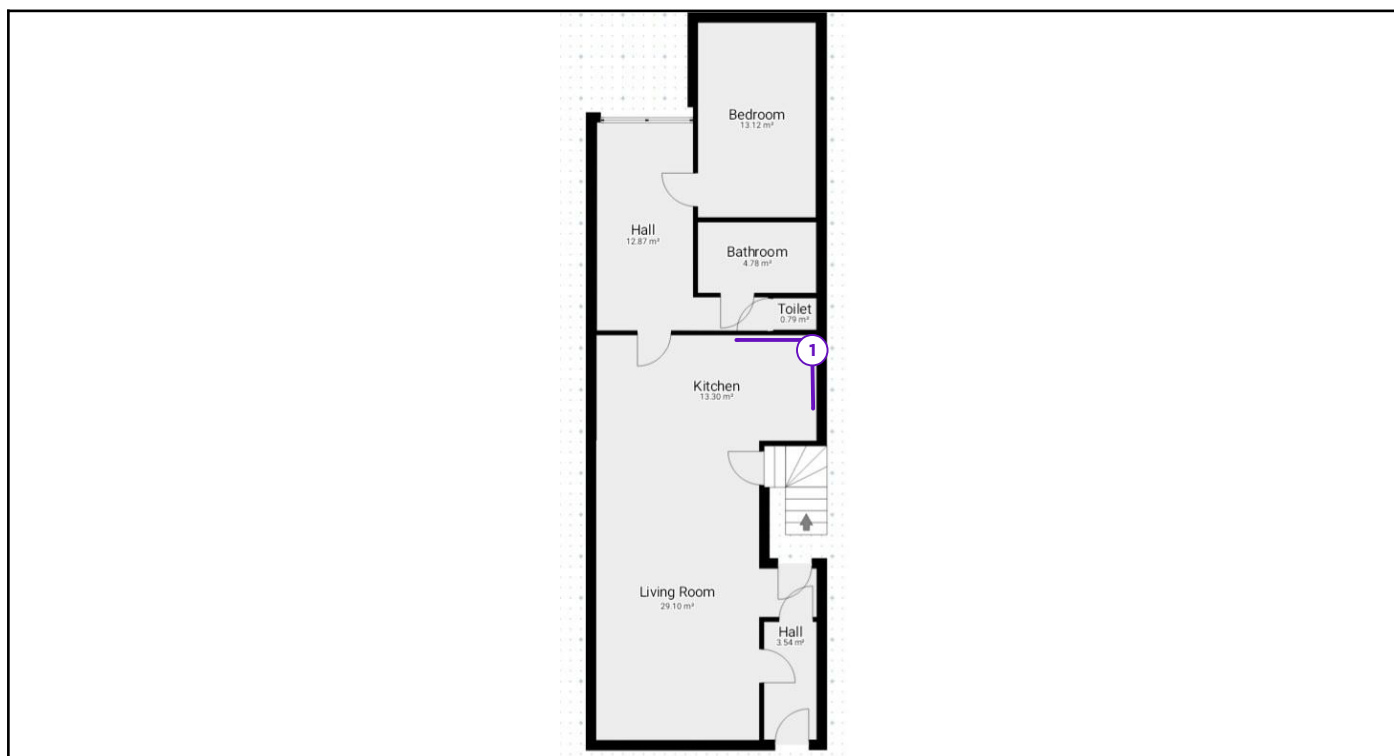
Plan 1.2: Screenshot_20230510_223041_magicplan

Beschrijving	Type	Actie
1. Wandtegels	Advies	-

Wandtegels zijn recent en niet asbestverdacht

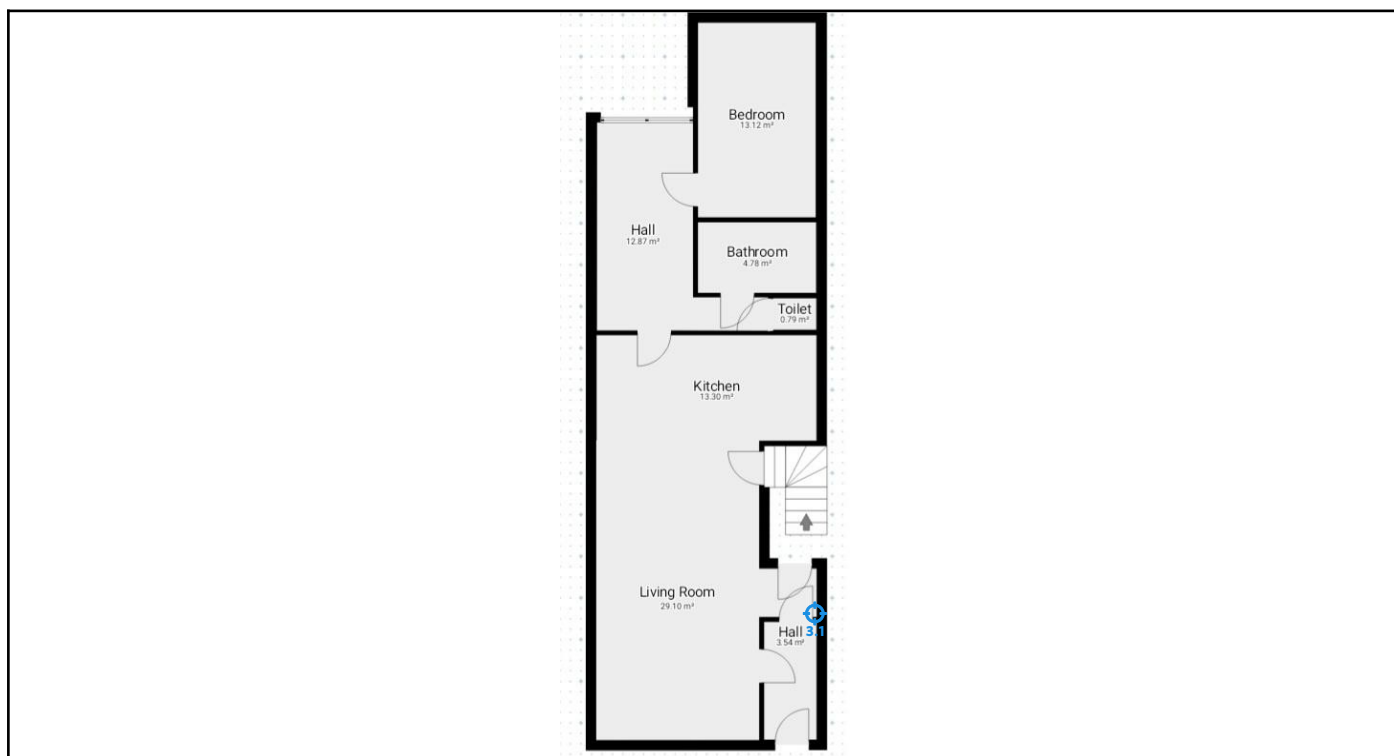
Plan 1.6: Screenshot_20230510_223041_magicplan

Beschrijving	Type	Actie
3. M01 muur	Geen asbest	-
3.1 Code: M01 muur	Puntmonster	-

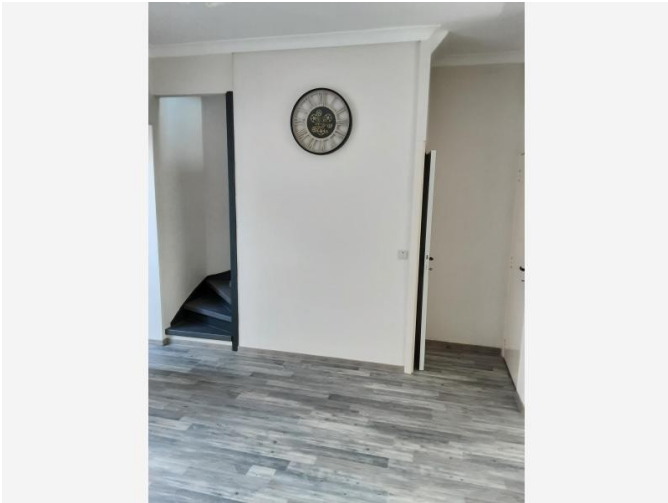
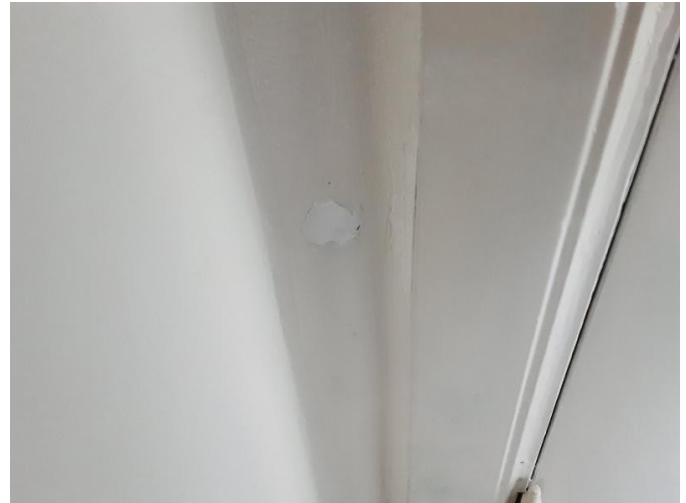
Fiche 3: M01 muur

Geen asbest

#	Type	Referentie	Resultaat
3.1	Puntmonster	M01 muur	Geen asbest

Beschrijving	M01 muur
Omgeving	Binnen
Primaire drager	Binnenwand
Bindmiddel van materiaal	Gips - kalk

Gebondenheid op basis van bindmiddel	Niet-hechtgebonden
Hoeveelheid (oppervlakte - dikte - aantal)	• 20,00 m ² - 2,00 cm - 1 stuk
Totaal volume	0,40 m ³
Identificatiemethode	Vaststelling met monstername
Destructieve handeling voor identificatie	Nee
Opmerking	Er was niet veel pleisterwerk in het huis maar vooral veel hybroc wat niet asbestverdacht is

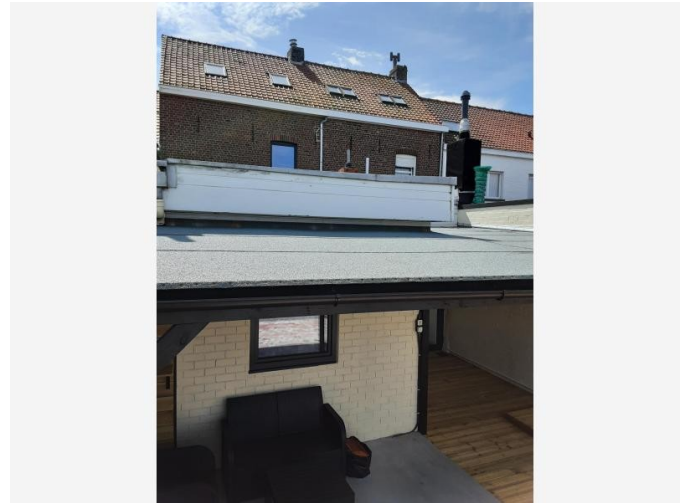
Geen asbest

Beschrijving	Roofing, epd
Omgeving	Buiten
Identificatiemethode	Vaststelling zonder monsternamen
Destructieve handeling voor identificatie	Nee
Opmerking	Roofing, epd ziet er heel recent uit en niet asbestverdacht
