# Asbestinventarisatetest

Zonnestraat 128, 9600 Ronse

Attestnummer : 20230819-000108.000

# Zone 1: Hoofdgebouw

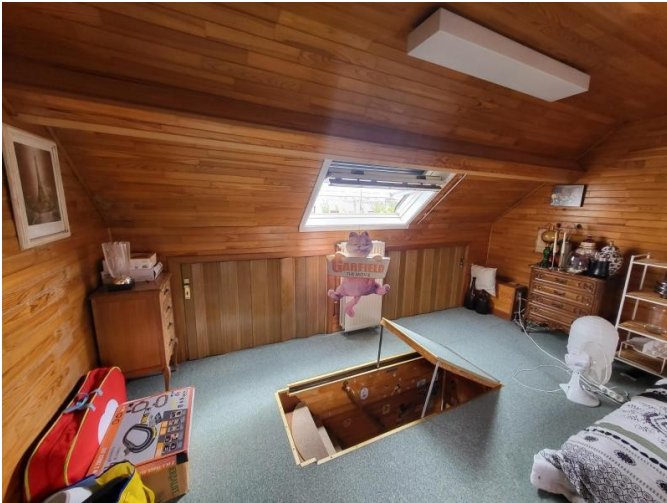
Vrije foto

Het onderdak is niet zichtbaar want zit weggewerkt achter een wand met daartussen isolatie. Het is dus niet controleerbaar of er een onderdak is, en zo ja, of dit asbesthoudend is.

Identificatiemethode	Redelijk vermoeden
Primaire drager	Schuin dak
(Asbest)materiaal	Plaat, paneel, tablet - Type Menuiserie
Bindmiddel	Cement
Gebondenheid bindmiddel	Hecht

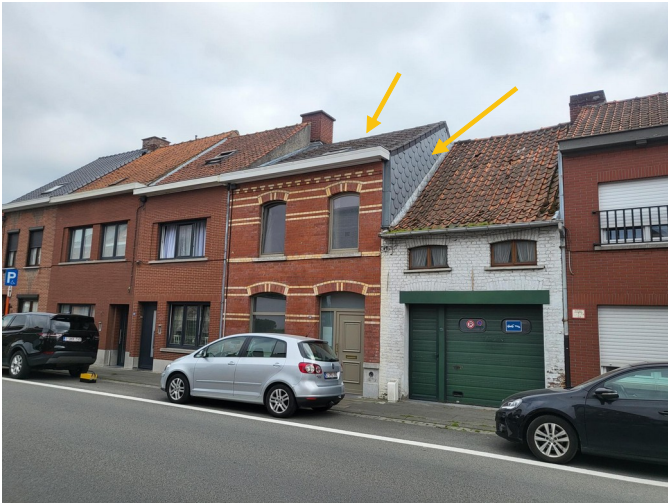
## Fiche 2: Leien - zadeldak + zijgevel

Geen asbest

#	Type	Referentie	Resultaat
2.1	Puntmonster	MM1	Geen asbest

Beschrijving	Leien - zadeldak + zijgevel
Omgeving	Buiten
Primaire drager	Schuin dak

<b>Bindmiddel van materiaal</b>	Cement
<b>Gebondenheid op basis van bindmiddel</b>	Hecht
<b>Hoeveelheid (oppervlakte - aantal)</b>	• 54,00 m <sup>2</sup> - 1 stuk
<b>Totale oppervlakte</b>	54,00 m <sup>2</sup>
<b>Identificatiemethode</b>	Vaststelling met monstername
<b>Destructieve handeling voor identificatie</b>	Nee
<b>Opmerking</b>	zadeldak hoofdgebouw + zijgevel rechts hoofdgebouw + achtergevel zadeldak achterbouw

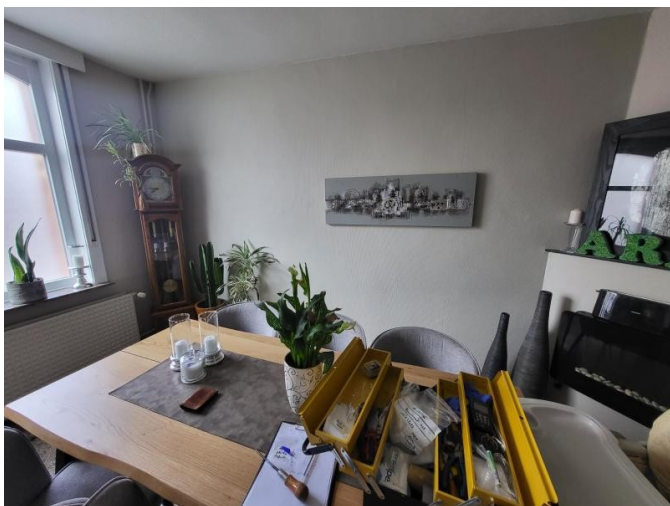
## Fiche 3: Pleister - leefruimtes

Geen asbest

#	Type	Referentie	Resultaat
3.1	Mengmonster	MM2	Geen asbest

Beschrijving	Pleister - leefruimtes
Omgeving	Binnen
Primaire drager	Binnenwand

<b>Bindmiddel van materiaal</b>	Gips - kalk
<b>Gebondenheid op basis van bindmiddel</b>	Niet-hechtgebonden
<b>Hoeveelheid (oppervlakte - dikte - aantal)</b>	• 200,00 m <sup>2</sup> - 1,00 cm - 1 stuk
<b>Totaal volume</b>	2,00 m <sup>3</sup>
<b>Identificatiemethode</b>	Vaststelling met monstername
<b>Destructieve handeling voor identificatie</b>	Nee
