Asbestinventarisatetest

Kattestraat 18, 9500 Geraardsbergen

Attestnummer : 20230313-000070.000

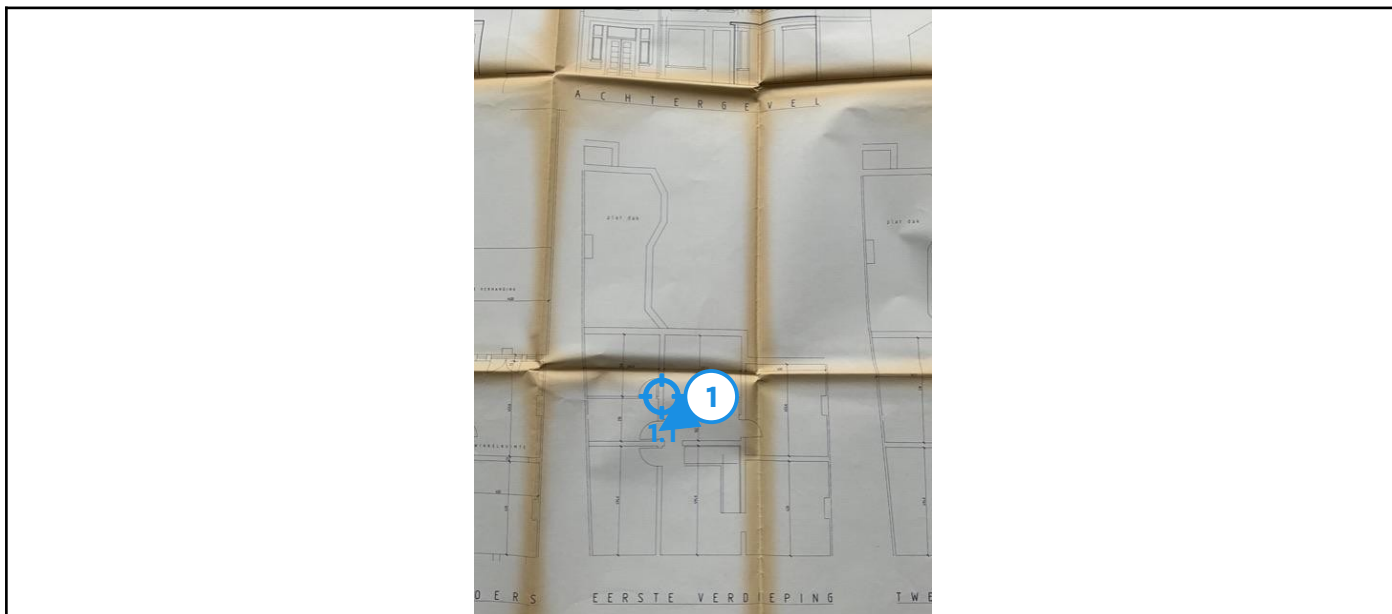
Plan 1.2: Eerste verdieping

Beschrijving	Type	Actie
1. Pleister	Geen asbest	-
1.1 Code: M1	Mengmonster	-

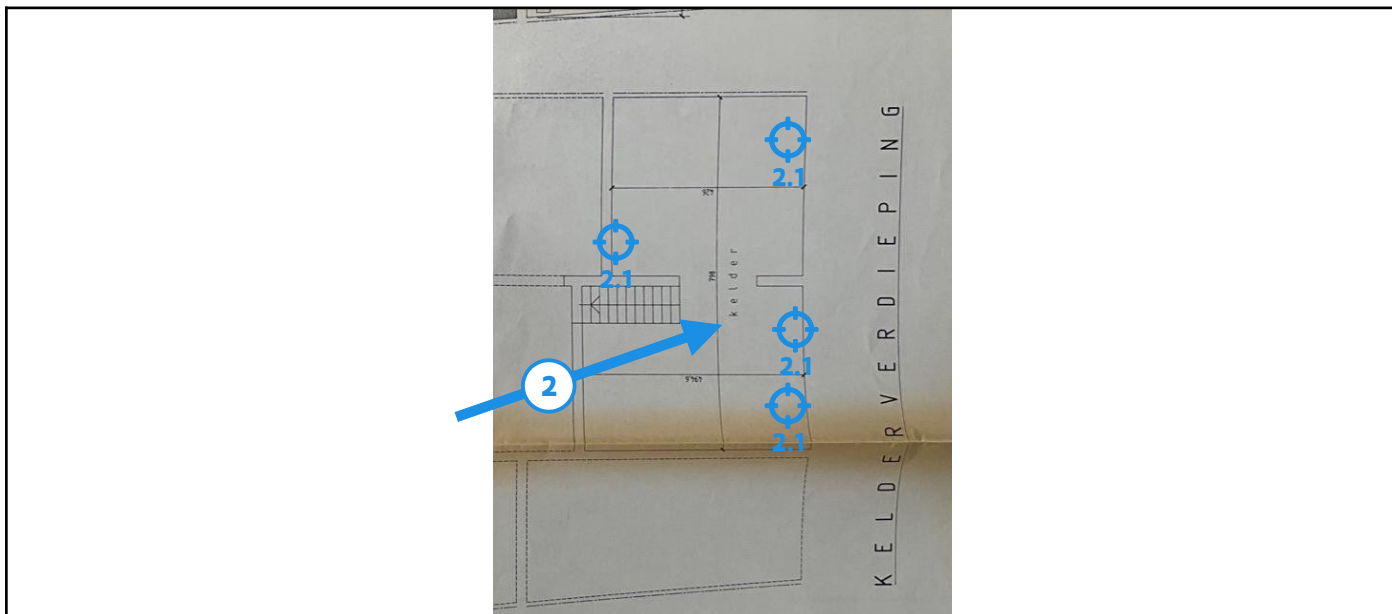
Plan 1.4: Kelderverdieping

Beschrijving	Type	Actie
2. Leidingisolatie	Geen asbest	-
2.1 Code: M2	Mengmonster	-

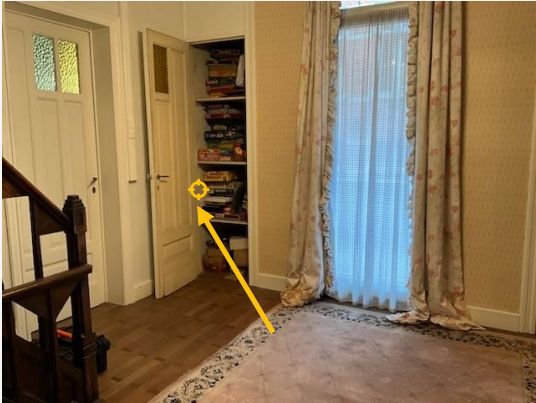
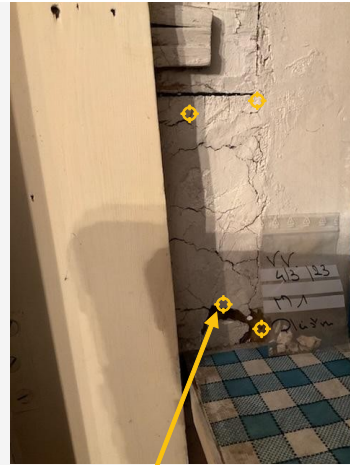
Conclusie

Geen asbest

Beschrijving	Pleister
Omgeving	Binnen
Primaire drager	Binnenwand
Bindmiddel van materiaal	Gips - kalk

Gebondenheid op basis van bindmiddel	Niet-hechtgebonden
Hoeveelheid (oppervlakte - dikte - aantal)	• 0,01 m ² - 0,02 cm - 1 stuk
Totaal volume	< 0,001 m ³
Identificatiemethode	Vaststelling met monstername
Destructieve handeling voor identificatie	Nee
Opmerking	Niet asbesthoudend geen hoeveelheid van toepassing

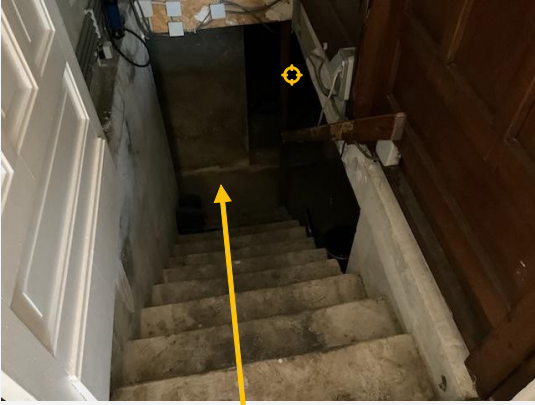
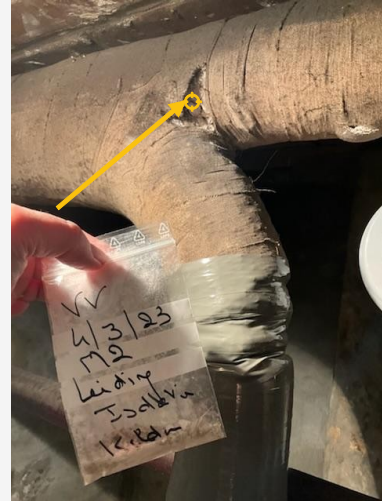
Conclusie

Geen asbest

Beschrijving	Leidingisolatie
Omgeving	Binnen
Primaire drager	HVAC infrastructuur en uitrusting
Bindmiddel van materiaal	Gips - kalk

Gebondenheid op basis van bindmiddel	Niet-hechtgebonden
Hoeveelheid (lengte - omtrek - dikte - aantal)	<ul style="list-style-type: none">• 14,40 m - 40,00 cm - 4,00 cm - 1 stuk
Totaal volume	0,23 m ³
Identificatiemethode	Vaststelling met monstername
Destructieve handeling voor identificatie	Nee
Opmerking	Niet asbesthoudend opmeting niet van toepassing
