Fiche 1: Dakbedekking plat dak

Fiche 3: Pleisterwerk plafond

Fiche 4: Pleisterwerk muren

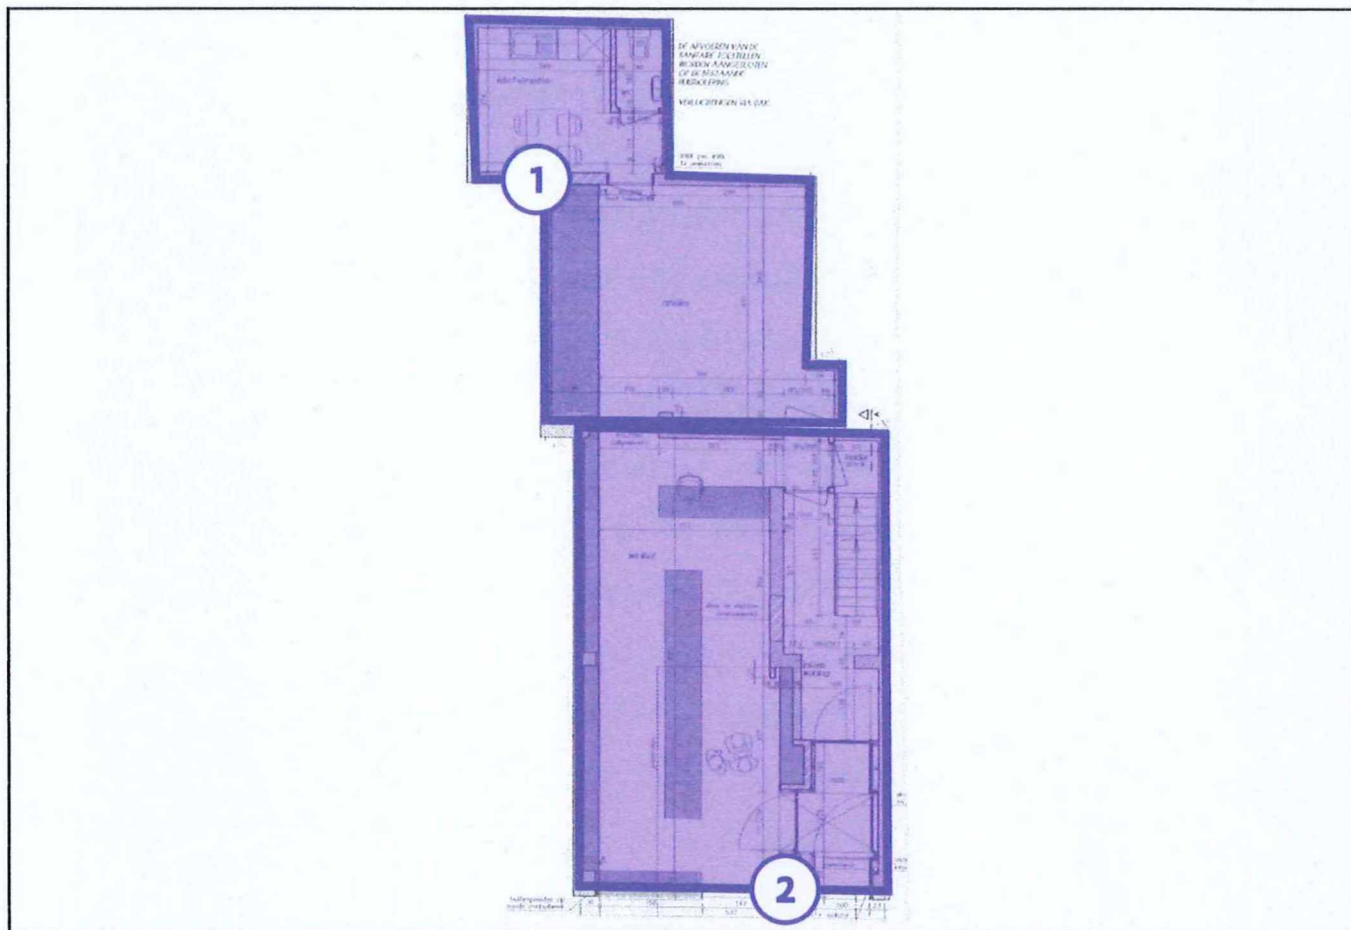
Plan 1.15: grondplan gelijkvloers

Beschrijving	Type	Actie
1. Dakbedekking plat dak	Advies	-
2. Geen asbesthoudende onderdak platen aanwezig	Advies	-

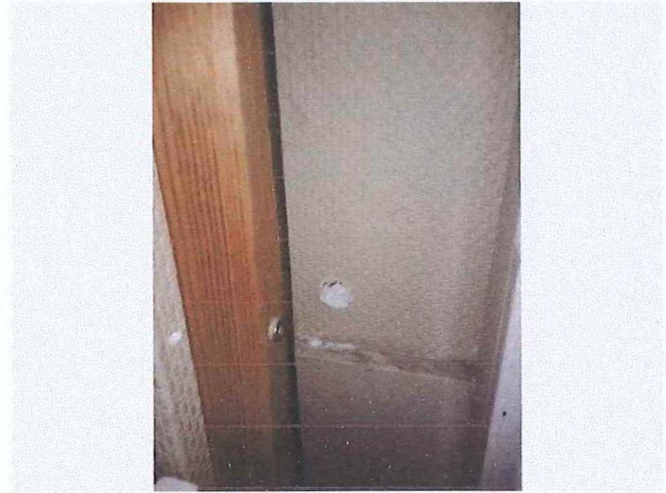
Overzichtsfoto

Detailfoto

Geen asbest

#	Type	Referentie	Resultaat
4.1	Mengmonster	Staal 1 Pleisterwerk muren	Geen asbest

Beschrijving	Pleisterwerk muren
Omgeving	Binnen
Primaire drager	Binnenwand
Bindmiddel van materiaal	Gips - kalk
Gebondenheid op basis van bindmiddel	Niet-hechtgebonden
Hoeveelheid (oppervlakte - dikte - aantal)	• 375,00 m ² - 2,00 cm - 1 stuk
Totaal volume	7,50 m ³
Identificatiemethode	Vaststelling met monstername
Destructieve handeling voor identificatie	Nee
