# Asbestinventarisatetest

Moerbosstraat 17, 8793 Waregem

Attestnummer : 20230213-000500.000

Uitgegeven op : 13.02.2023

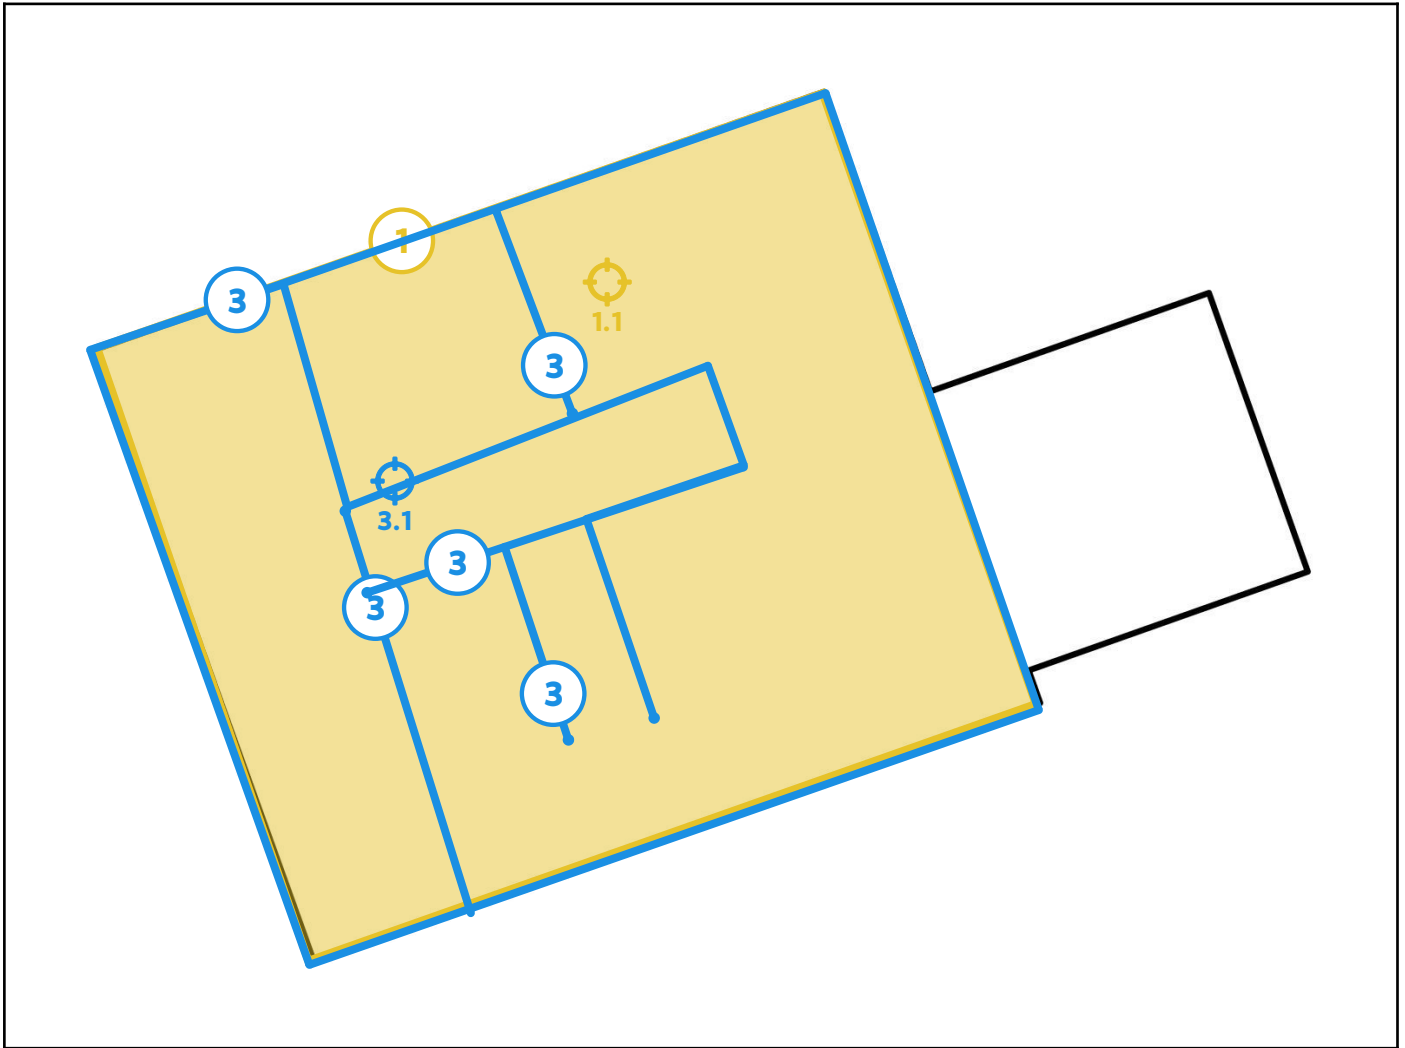
## Plan 1.2: Hoofdgebouw bovenverdiep

Beschrijving	Type	Actie
1. Onderdak menuiserie	Asbestmateriaal	Zorgvuldig beheren
1.1 Code: 27.3	Puntmonster	-
3. Binnenwanden pleisterwerk	Geen asbest	-
3.1 Code: 27.2	Mengmonster	-

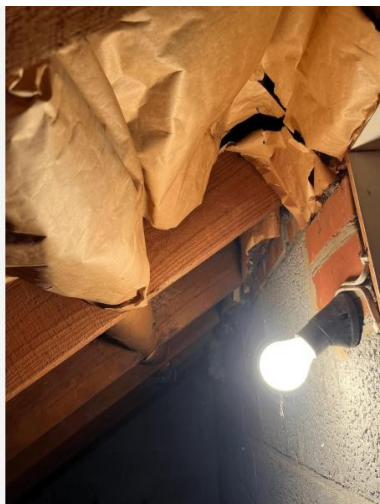
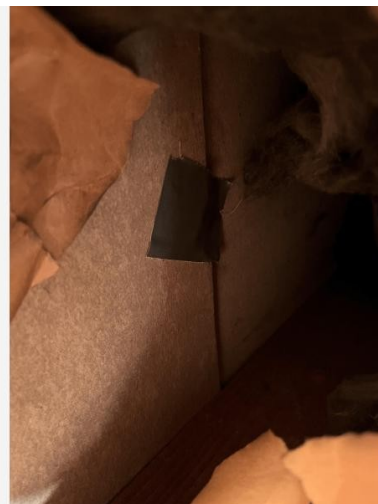
Het asbestmateriaal valt onder de mijlpaal van 2040.

Eindbeoordeling materiaalrisico	Zeer laag materiaalrisico en/of zeer lage kans op vezelvrijgave
---------------------------------	---

Gebondenheid	Categorie 1: hechtgebonden in oorsprong
Asbestsoort (vezeltype)	Alleen chrysotiel
Asbestconcentratie	Laag (< 50%)
Afschermingsgraad van het gehele materiaal	Niet stootvaste afscherming
Toestand van het materiaal	Onbeschadigd, niet verweerd

#	Type	Referentie	Resultaat
1.1	Puntmonster	27.3	Chrysotiel

Beschrijving	Onderdak menuiserie
Omgeving	Binnen
Primaire drager	Schuin dak
Asbestmateriaal	Plaat, paneel, tablet - Type Menuiserie
Bindmiddel van asbestmateriaal	Cement
Gebondenheid op basis van bindmiddel	Hecht
Hoeveelheid (oppervlakte - dikte - aantal)	• 120,00 m <sup>2</sup> - 0,50 cm - 1 stuk
Totaal volume	0,60 m <sup>3</sup>

Zorgvuldig beheren

- Zorg voor een veilig beheer. Vermijd het beschadigen van het asbestmateriaal. Controleer de toestand jaarlijks op wijzigingen.
- Zorg voor een veilig beheer en verwijder dit asbestmateriaal wanneer het bij werken eenvoudig bereikbaar wordt. Controleer de toestand jaarlijks op wijzigingen.

- Eenvoudige handelingen: mag via doe-het-zelf of door werknemer(s) met opleidingsattest eenvoudige handelingen  
Toepassing is hechtgebonden zonder verwerking.

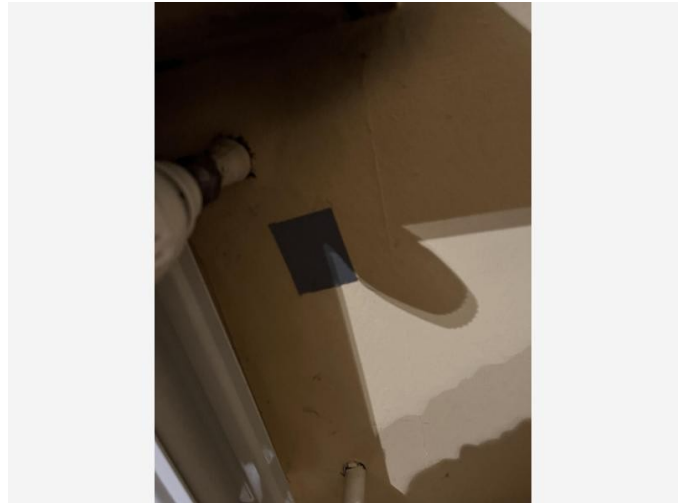
Geen asbest

#	Type	Referentie	Resultaat
3.1	Mengmonster	27.2	Geen asbest

Beschrijving	Binnenwanden pleisterwerk
Omgeving	Binnen
Primaire drager	Binnenwand

<b>Bindmiddel van materiaal</b>	Gips - kalk
<b>Gebondenheid op basis van bindmiddel</b>	Niet-hechtgebonden
<b>Hoeveelheid (oppervlakte - dikte - aantal)</b>	• 80,00 m <sup>2</sup> - 1,00 cm - 1 stuk
<b>Totaal volume</b>	0,80 m <sup>3</sup>
<b>Identificatiemethode</b>	Vaststelling met monstername
<b>Destructieve handeling voor identificatie</b>	Nee

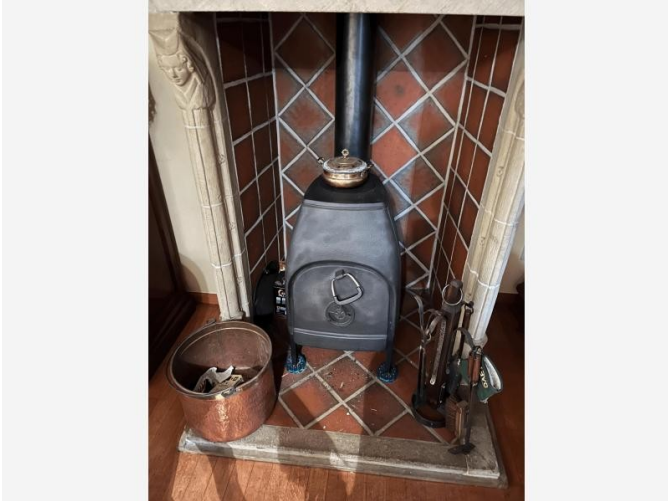
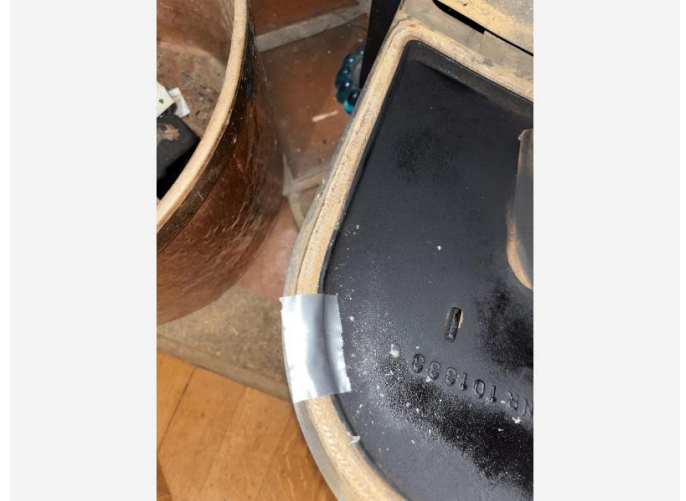
## Fiche 4: Kachel touw

Geen asbest

#	Type	Referentie	Resultaat
4.1	Puntmonster	27.4	Geen asbest

Beschrijving	Kachel touw
Omgeving	Binnen
Primaire drager	Ruimteverwarming
Bindmiddel van materiaal	Weinig of geen bindmiddel (textiel, bevolking, ...)
