# Asbestinventarisatetest

Hulstersestraat 240A, 8710 Wielsbeke

Attestnummer : 20231203-000061.000

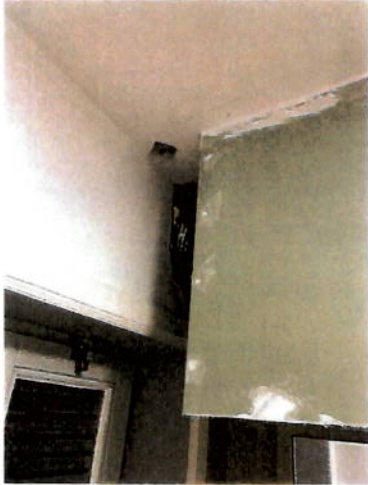
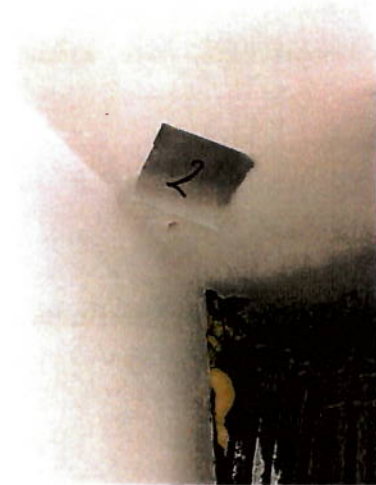
## Fiche 2: pleisterwerk plafonds

Geen asbest

#	Type	Referentie	Resultaat
2.1	Mengmonster	2	Geen asbest

Beschrijving	pleisterwerk plafonds
Omgeving	Binnen
Primaire drager	Plafond
Bindmiddel van materiaal	Gips - kalk

Gebondenheid op basis van bindmiddel	Niet-hechtgebonden
Hoeveelheid (oppervlakte - dikte - aantal)	• 183,00 m <sup>2</sup> - 1,00 cm - 1 stuk
Totaal volume	1,83 m <sup>3</sup>
Identificatiemethode	Vaststelling met monstername
Destructieve handeling voor identificatie	Nee

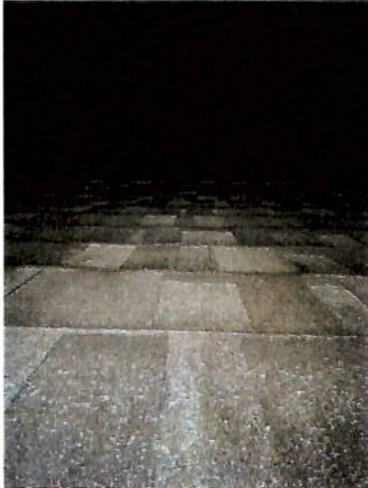
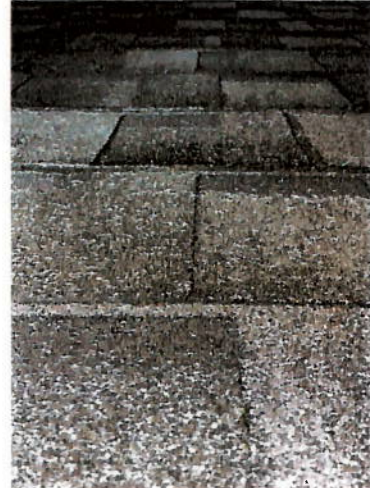
## Fiche 3: dabedekking tuinhuis

Geen asbest

Beschrijving	dabedekking tuinhuis
Omgeving	Buiten
Identificatiemethode	Vaststelling zonder monsternamen
Destructieve handeling voor identificatie	Nee

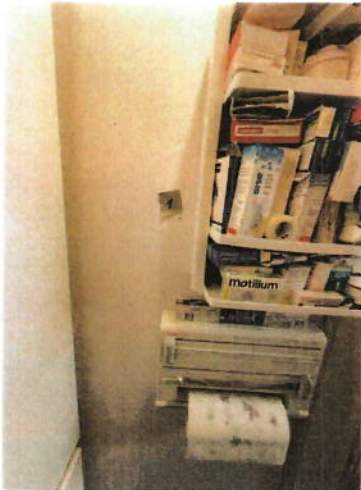
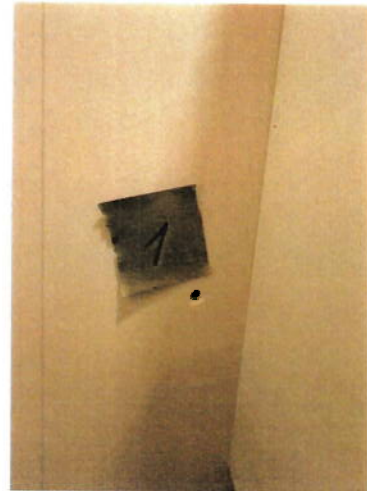
## Fiche 4: pleisterwerk muren

Geen asbest

#	Type	Referentie	Resultaat
4.1	Mengmonster	1	Geen asbest

Beschrijving	pleisterwerk muren
Omgeving	Binnen
Primaire drager	Binnenwand
Bindmiddel van materiaal	Gips - kalk

<b>Gebondenheid op basis van bindmiddel</b>	Niet-hechtgebonden
<b>Hoeveelheid (oppervlakte - dikte - aantal)</b>	• 351,00 m <sup>2</sup> - 1,00 cm - 1 stuk
<b>Totaal volume</b>	3,51 m <sup>3</sup>
<b>Identificatiemethode</b>	Vaststelling met monstername
<b>Destructieve handeling voor identificatie</b>	Nee
