Asbestinventarisatetest

Hundelgemsesteenweg 586/28, 9820 Merelbeke

Attestnummer : 20240326-000438.000

Zone 1: Hoofdgebouw

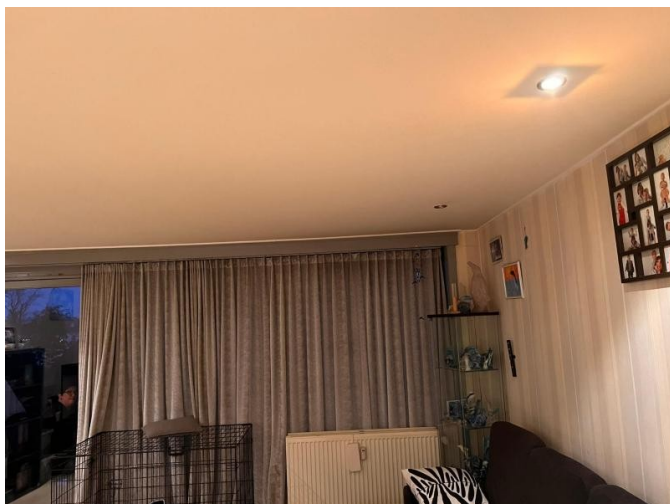
Vrije foto

De plafonds in het appartement bestaan uit gyproc of zijn verlaagde spanplafonds. bijgevolg werd geen staal genomen van het pleisterwerk.

Identificatiemethode	Vaststelling & expertise (niet-asbestverdacht)
Primaire drager	Plafond

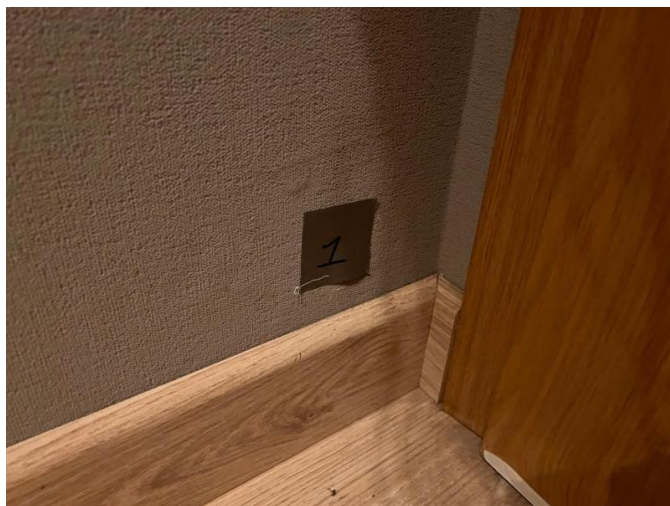
Fiche 2: 1 - Pleister wand +2 droog, circ, nat

Overzichtsfoto

Detailfoto

Geen asbest

#	Type	Referentie	Resultaat
2.1	Mengmonster	Staal 1	Geen asbest

Beschrijving	1 - Pleister wand +2 droog, circ, nat
Omgeving	Binnen
Primaire drager	Binnenwand
Bindmiddel van materiaal	Gips - kalk

Gebondenheid op basis van bindmiddel	Niet-hechtgebonden
Hoeveelheid (oppervlakte - dikte - aantal)	• 163,00 m ² - 1,00 cm - 1 stuk
Totaal volume	1,63 m ³
Identificatiemethode	Vaststelling met monstername
Destructieve handeling voor identificatie	Ja
Opmerking	Hoeveelheden zijn een inschatting en niet bindend.
